## Beregdaróc, református templom

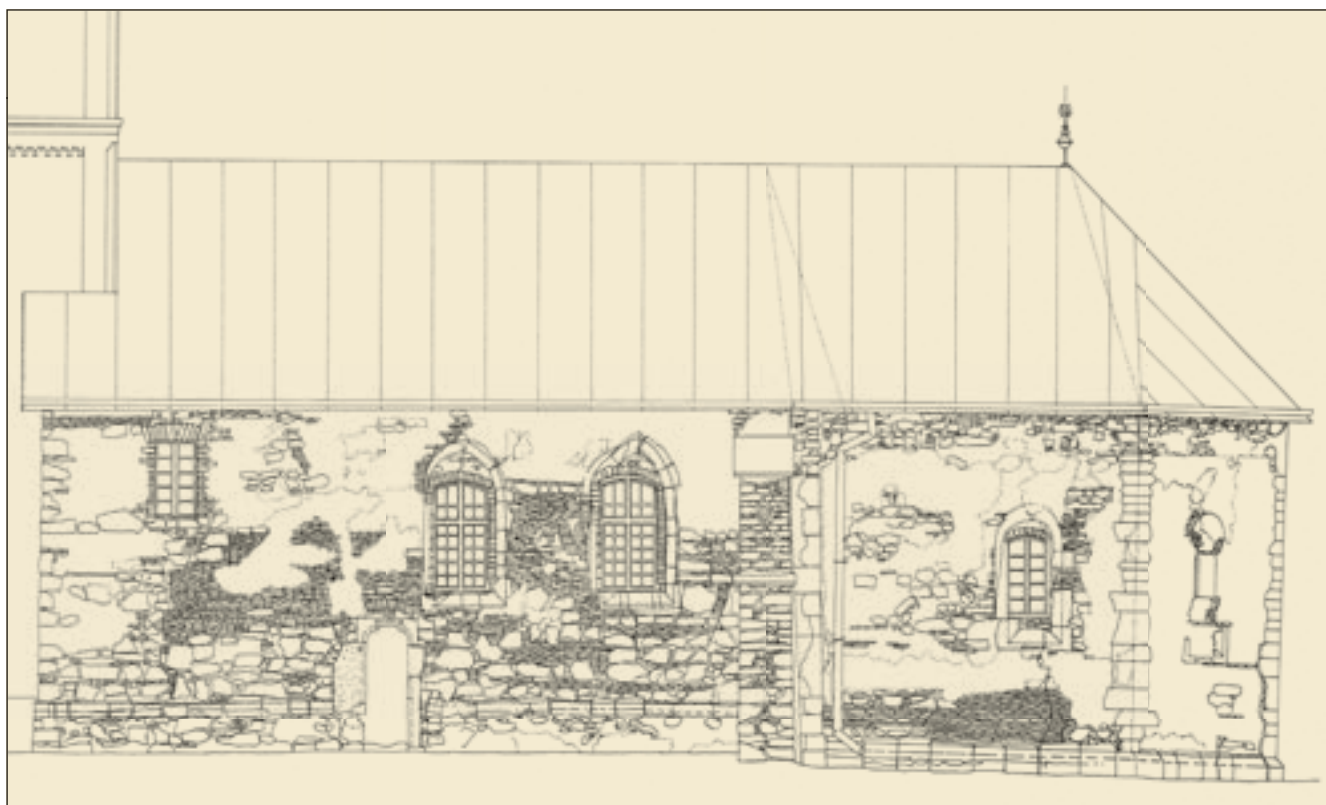
1. A déli homlokzat részlete a kutatások után

A falkutatás során tisztázódott, hogy a mai épület felmenő falai a nyugati rész kivételével több középkori kiépítésből származnak (1–2. kép). A korai téglatemplomból a járósínt felett nem őrződött meg eredeti helyzetben semmi. A templom nyugati falát az 1838-as toronyépítéssel összefüggésben elbontották, s az új falat mintegy 1,3 méterrel nyugatabbra építették fel újra. Az egykori nyugati kaput ennek során szétszedték, s a toronyaljban a torony keleti, hosszházzal közös falába a réteggöveket részben összekeverve újra beépítették (3. kép). A szentélybelsőben feltárásra kerültek az elbontott gótikus boltozat maradványai, a lefaragott vállkövek falitömbjei és a homlokívek lenyomatai, az északi fal nyugati szakaszán az egykori csúcsíves záródású, élszedett profilozású sekrestyeajtó, az északkeleti falon egy a falsíkgig visszafaragott szentségtartó fülke kőkeretének maradványai, a déli fal keleti szakaszán a két lépcsőzettel tagolt, szegmensívvel záródó sedilia, mellette keletre egy kisméretű kegyszerfülke és nyugaton az elbontott diadalívpillérek csatlakozási vonalai. Kibontásra kerültek az 1862 után átalakított középkori ablakok és a hosszház déli kapuja is. Nagy számban kerültek elő építészeti kötőredékek másodlagos beépítésből, boltozati elemek, mérműtőredékek, párkányelemek, így a sekrestyeajtó elfalazásából egy konzol és egy vállkötőredék és több borda, a sedilia elfalazásából boltozati bordák, az egykori sekrestye nyugati falcsonkjának köpenyezéséből két festett címerpajzsos zárókő (4–5 kép), boltozati bordák és az egykori süvegfalazatot alkotó, lapos faragott kövek, a torony támpilléreiből bordák,

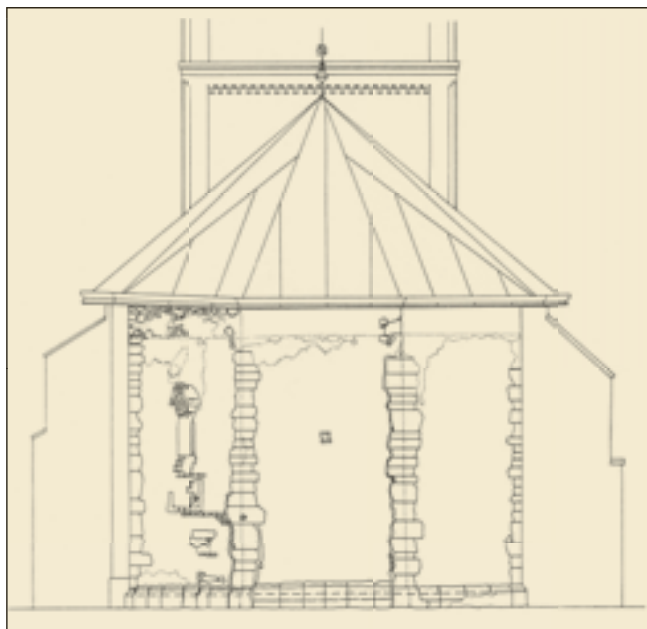
2. A keleti homlokzat a kutatások után

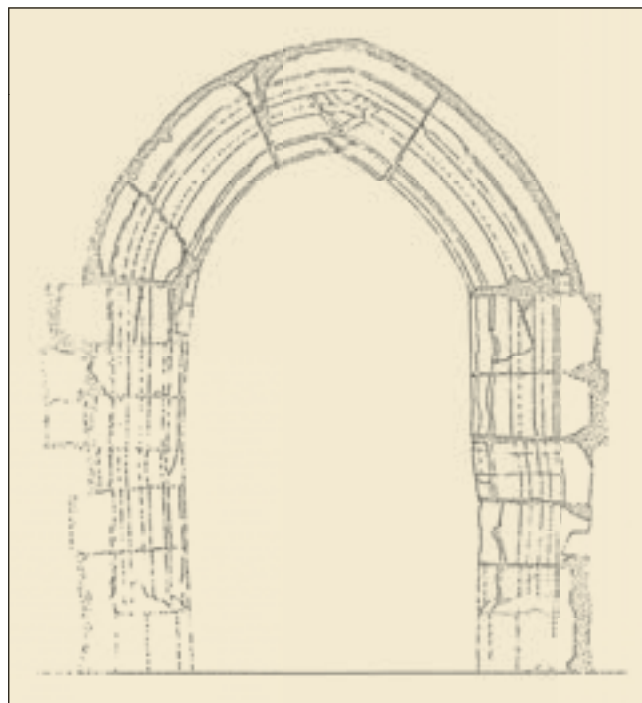
3. A nyugati kapu felmérése a kutatások után

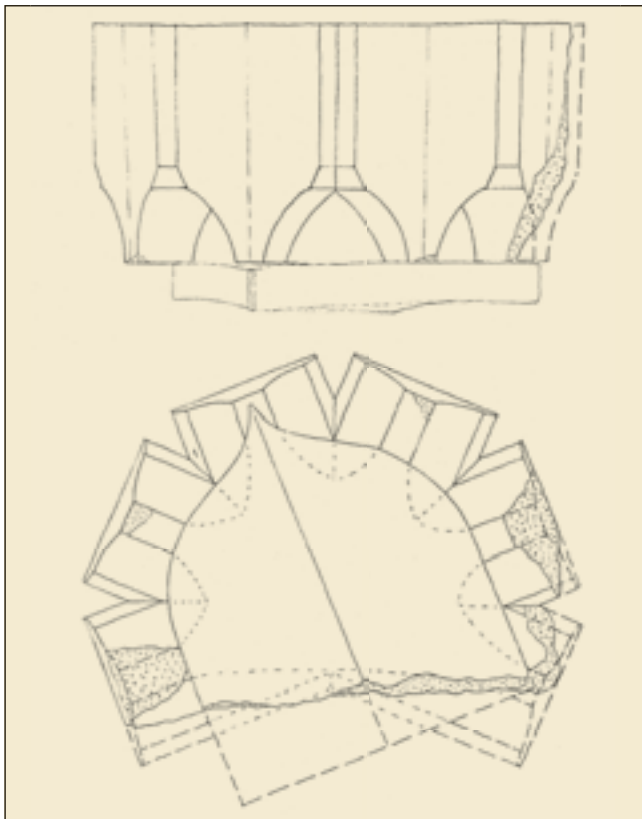
4. A szentélyboltozat keleti zárókövének felmérési rajza

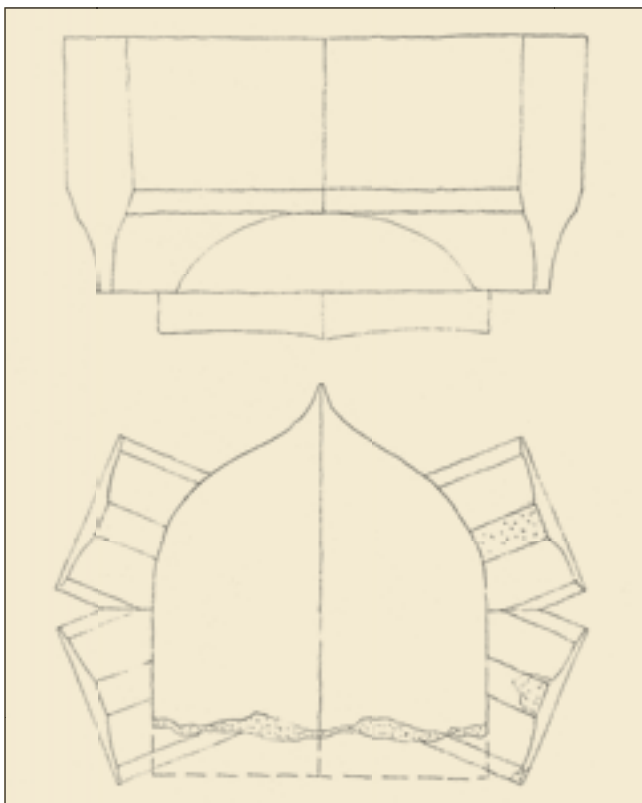
5. A szentélyboltozat nyugati zárókövének felmérési rajza

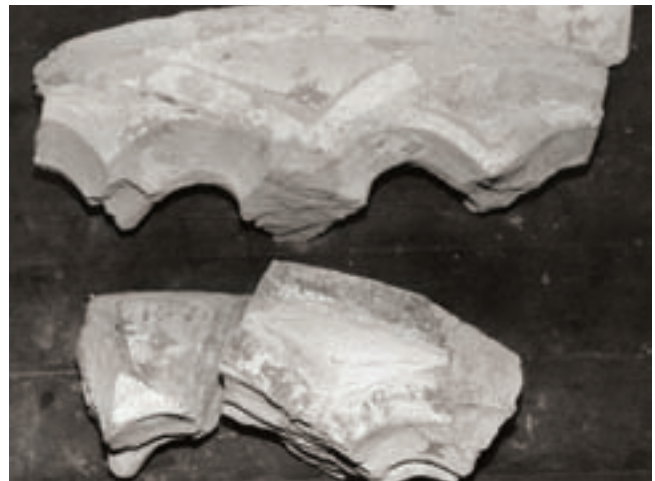
6. A hosszház ablakainak a déli kapu elfalazásából kibontott mérműtöredékei

valamint a déli kapu elfalazásából mérműtöredékek (6. kép). A párkányelemek között voltak sarokelemek is, továbbá támpillér közbenső visszalépcsőzéséhez tartozó vízvetőpárkány is. Az 1838-ban épült nyugati falban másodlagos beépítésben volt egy címerpajzsos konzol és egy diadalív több réteggöve is. A hosszház délkeleti sarkához a falsíkra merőlegesen, utólagosan hozzáépített támpillér számos másodlagosan felhasznált faragott követ tartalmazott (7. kép). Egy átépítés során a szentély párkánymagasságát megemelték, egy szintre hozták a hosszházéval, majd az egész templomon egységes újabb párkányszintemelés történt.

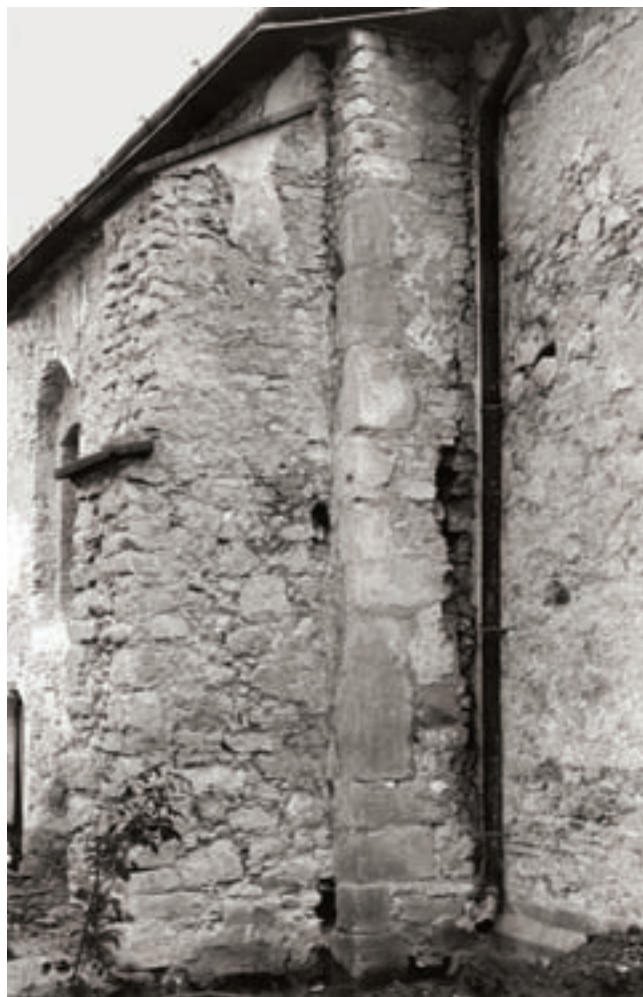
7. A hosszház délkeleti sarka a kutatások után

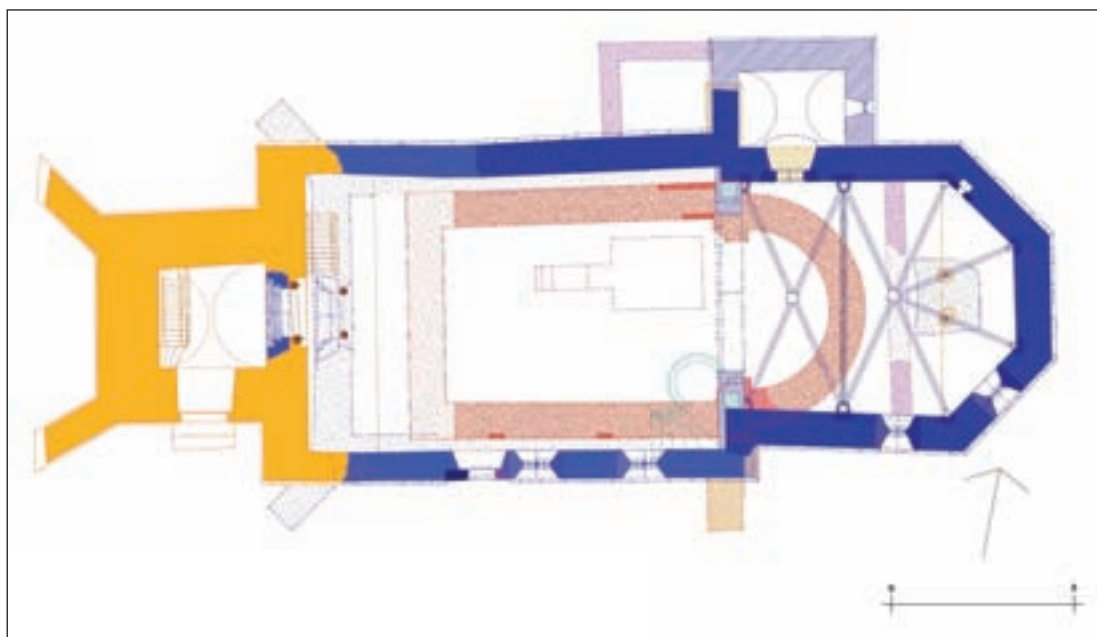
8. A templom alaprajza az építési korszakokkal

A kutatások alapján felvázolható a templom építéstörténete (8. kép). Az első ismert templom, a mai épület előzménye az Árpád-korban épült egyhajós, félköríves alaprajzú apszissal záródó, téglából épült templom volt. Törtéke alapozásán 90 cm széles téglafalazatok emelkedtek, lábazatát kisméretű élszedéssel profilozott faragott kövekből rakták. Egyszerű, lépcsős tagozatú déli kapujának öt réteggöve, köztük egy fejezeti elem is előkerült a falkutatás során (9. kép). Keskeny, félköríves záródású, profilálatlan kőkeretelésű ablakai voltak, egy ívzáradék töredékét a későbbi szentély déli falában, másodlagos beépítésben sikerült azonosítani. A templom néhány ablakát később átalakították. A falkutatás során előkerültek olyan kőfaragványok is, melyek egy köztes periódusból származtak, szarkő- és mérműtöredékek, melyek profilja eltért a későbbi, fennmaradt ablakmaradványokon mérhető profiltól.

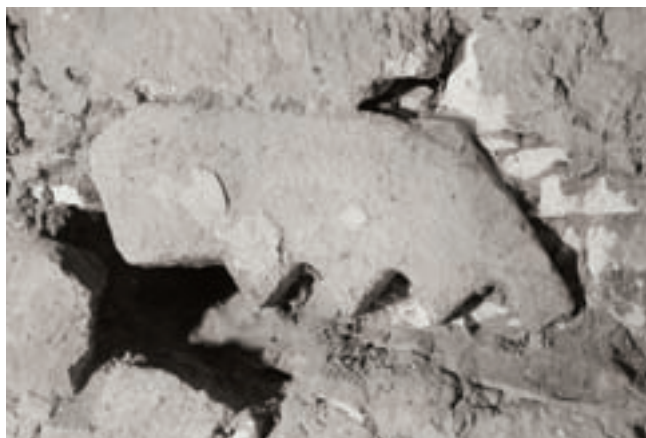
9. A korai templom kapujának réteggöve a déli falban a kutatások közben

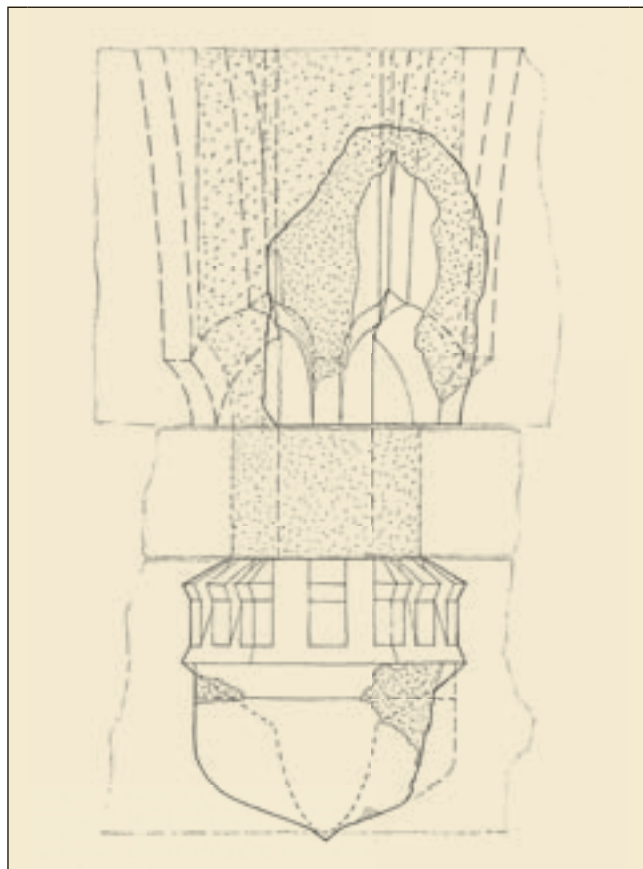
10. A szentély északi fala középső boltvállszerkezetének kutatási rajza

A beregdaróci szentély részletei, a boltozat címerpajzsai és a gyámkövek pártázatos díszei alkalmasak bizonyos stiláris jelleg felvázolására, időbeli behatárolásra (10. kép). A szentélyboltozat vállkövén és a záróköveken megjelenő pajzsforma jellegzetessége a pajzs talpán megjelenő csücsök. Rokonomlékként említhető a középkori egri székesegyház kőtári anyagában egy XIV. századi kőfaragvány, amely egy címerpajzsokkal díszített oldallap részle-

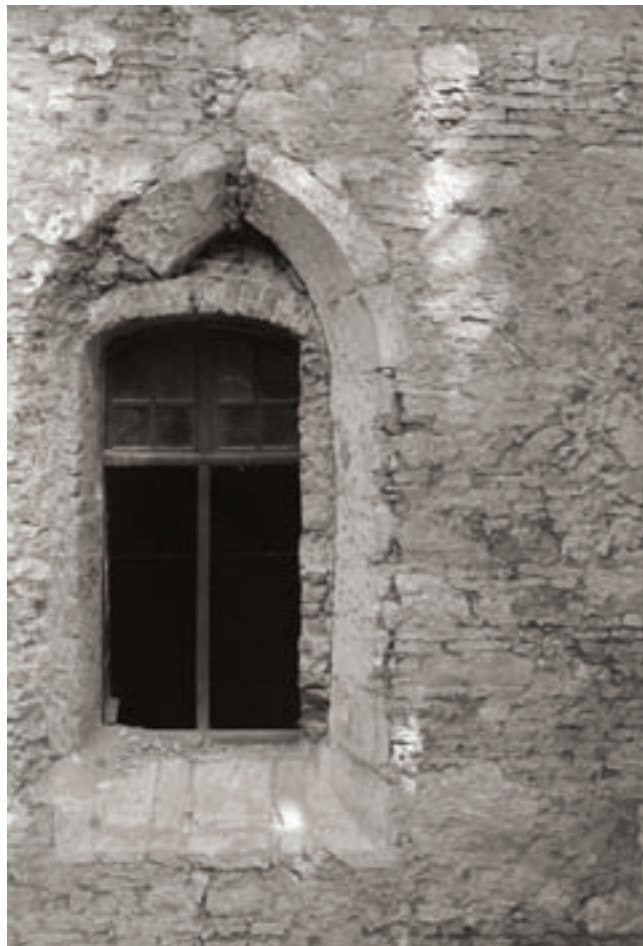
11. A hosszház déli falának keleti ablaka a kutatások után

A hosszházat később, az említett építési adat szerint valószínűleg 1465 körül jelentősen átalakították, szinte teljes egészében újjáépítették; a falazat elváltak a szentély falától, eltérő a falazóhabarcs és a faragott köveknél alkalmazott kőfajta is. Ekkor készült az 1838-ban a jelenlegi helyére átrakott nyugati kapu, mely stílárisan mindenképpen jóval későbbi stílusfokot képvisel, mint a szentély. A késő gótikus pálcá- és körtetagozatokkal profilált kapu jellegzetessége, hogy maga a kapunyílás csücsíves záródású, záradékaiban a zárókövön a tagozatok átmetesződnek, egymáson túlfutnak, de nem a csücsív vonalát követve, hanem a záradékpontnál ellentétes görbülettel, kisméretű (csak a zárókövön megjelenő) számárhátív formát képezve. A déli fal jelentős részét a lábazattól kezdve újjarakták, elhelyezték a szemöldökgyámos déli kaput, és az ablakokat megnagyobbították, átalakították (11. kép). A déli fal kétosztatú hosszház-ablakainak for-

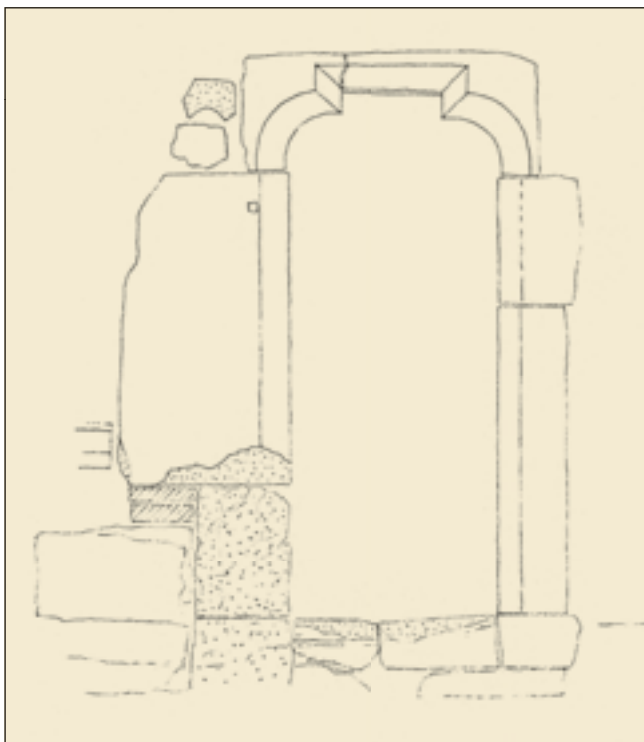
12. A déli kapu felmérése a kutatások után

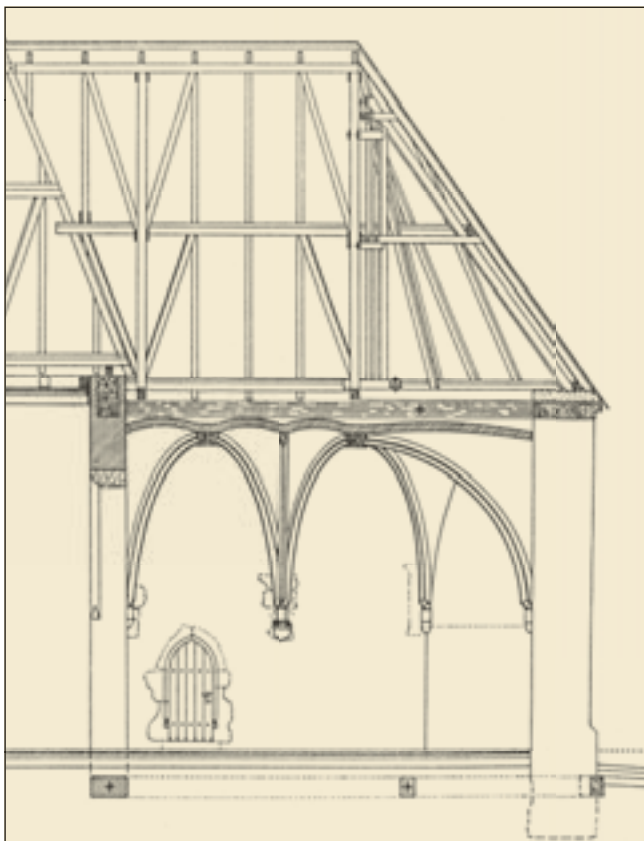
13. A szentélyboltozat rekonstrukciója, helyreállítási terv, hosszmetset, részlet

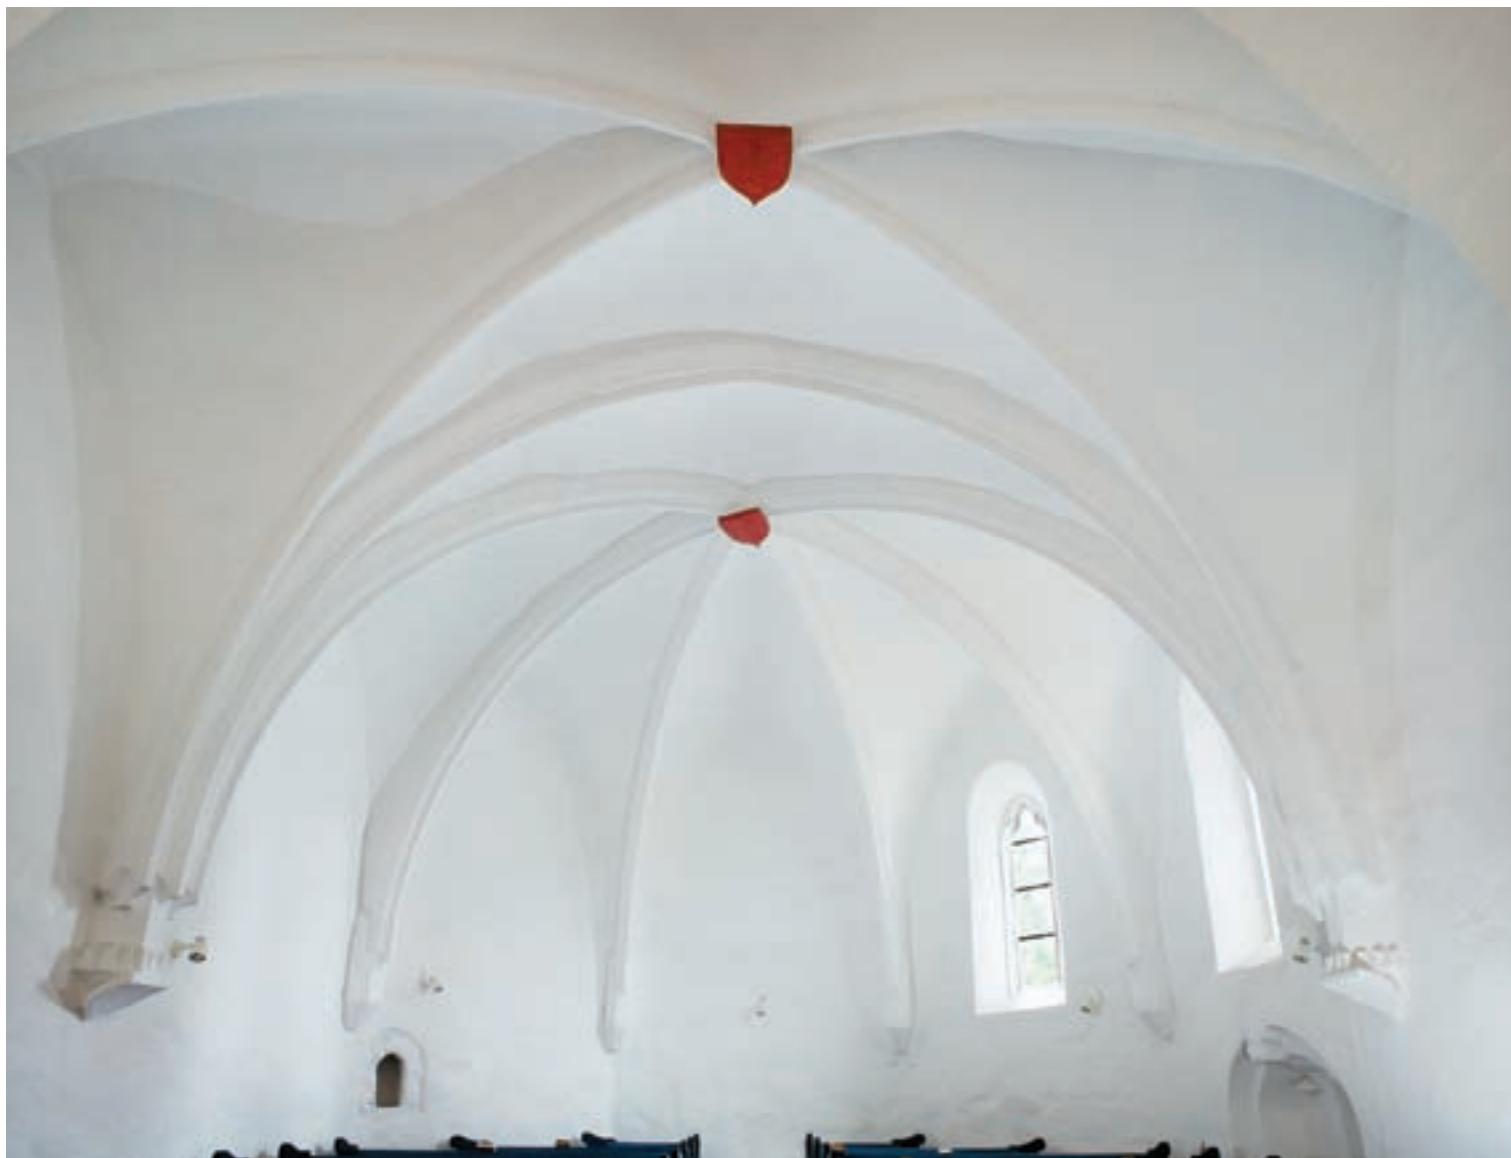
14. A szentély a rekonstruált boltozattal

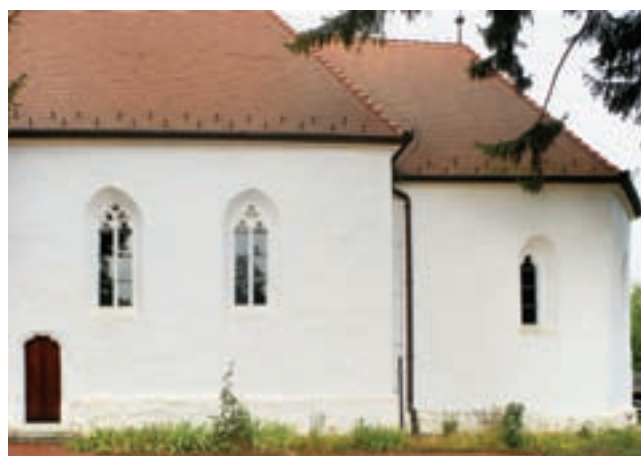
15. A déli homlokzat részlete

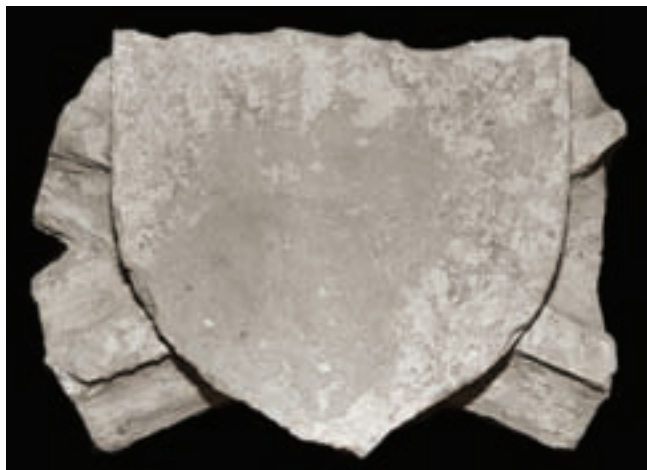
16. A szentélyboltozat nyugati záróköve
