Papp Szilárd

Kisszekeres, református templom

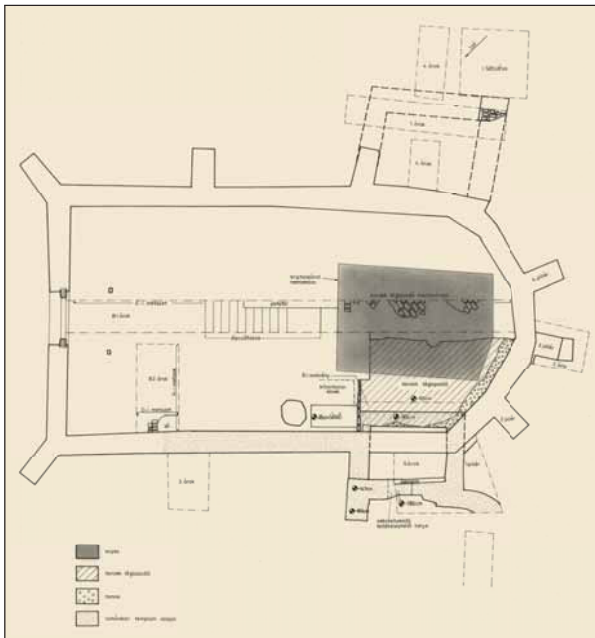
1. A templom alaprajza

A kutatások szerint egyetlen periódusban felépült jelenlegi templomnak téglalap alaprajzú a hajója, hozzá azonos szélességű, a szabálytalan tizenkét szög hét oldalával záródó szentély járul.⁴ Utóbbi északi oldalához egykor sekrestye csatlakozott, melynek alapfalait feltárták.⁵ Falazott torony létéről nincs tudomásunk. A téglából épített, ma egyterű templomot a középkorban dia-

dalív választotta ketté.⁶ Mind a hajót, mind a szentélyt kívül támpillérek erősítik. A hajó nyugati sarkain átlós pillérek láthatók, s északi falának közepén is áll egy utólag épített pillér.⁷ Egyik északkeleti sarkától és sekrestyéjének falcsatlakozási helyeitől eltekintve a szentélynek minden sarkán található támpillér.⁸ Az azonos kialakítású táмок kétosztatúak, középkori részletformák nem figyelhetők meg rajtuk.

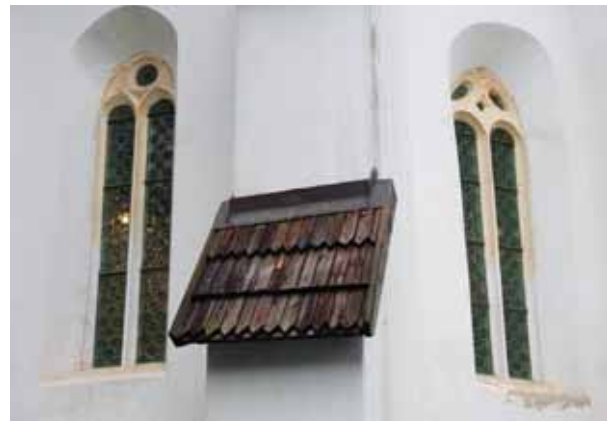
2. Mérműves ablakok a szentélyen

maradtak fenn eredeti ablakok. A kívül félkörösen, a mérműnél csúcsívesen záródó, rézsús bélletű nyílások kőből készültek, s kétosztatúak.¹⁶ A bizonytalan formájú és fel-tűnően gyenge kivitelezésű, kört és halhólyagszerű formát mutató mérművek egyetlen kőlapból vannak kifaragva.¹⁷ A szentélyzáradékon látható körablak a falhoz képest utólagos kialakítású, nehezen értelmezhető, furcsán elhelyezett hengertagjai vakolatból készültek.¹⁸ Az 1980-as években történt kutatások során előkerült a sekrestye

- ¹⁶ A templom legutóbbi felújítása során hiányos keretüket kiegészítették, osztójukat újrafaragták, ld.: KÖH Tervtár, ltsz.: 30037.
- ¹⁷ Ez nem feltétlenül jelenti azt, hogy előre gyártott elemekről van szó (KÖH Tervtár, ltsz.: 21956.; KALÓ 1994. 38.), sőt, a nagyon alacsony, kontár minőség inkább helyben való készítésüket valószínűsíti. Tekintve, hogy a déli kapu kerete rendes kőfaragómunka, valamint hogy a mérművek egy kőlapból való kifaragása arra utal, hogy készítőjük nem volt tisztában a mérművek előállításának gyakorlatával, még az is felvethető, hogy a jelenlegi darabok esetleg későbbi időszakból származó, a korábbiakat másoló pótlások. A keletebbre lévő ablak mérművében fennmaradtak eredeti, önkeretes üvegszemek, ld.: KÖH Tervtár, ltsz.: 21469.

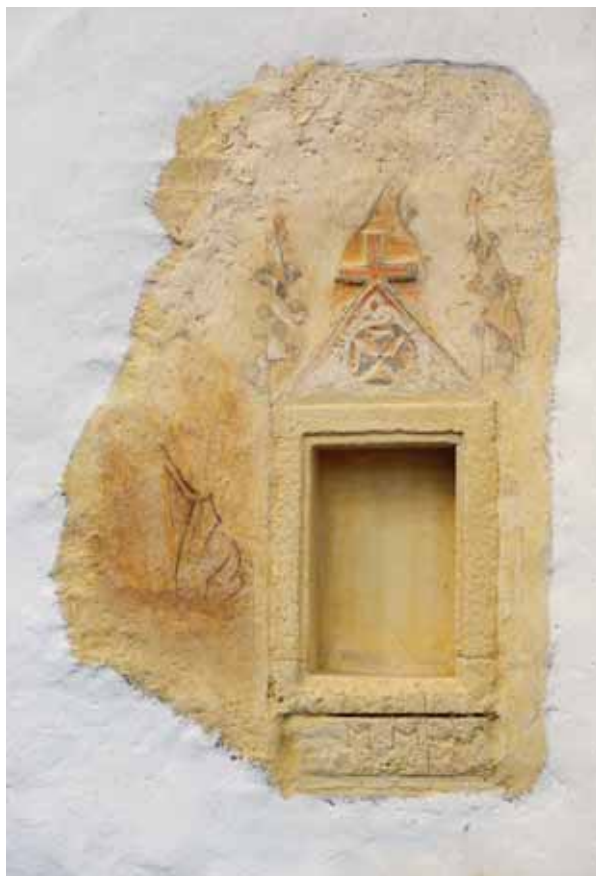
4. Szentségház a szentély északkeleti falán

A templom belsejében egyetlen további középkori részlet látható. Északkeleti falszakaszán álló téglalap alakú szentségtartófülke került elő, kőből készült keretezésének egy részével.²¹ A keret felületét utólag lefaragták, ahogy az alatta lévő konzolét is.²² Felül háromszögű, stilizált rozettával díszített, kő oromzat zárja a keretet, tetején keresztel.²³ Az oromzatot kétoldalt kúszóleveles

fiálékát utánzó, a falra festett tornyocskák keretezik, s középen, a keresztet magába foglalva egy számárhátívre emlékeztető, festett forma is látható.²⁴ E részletek színezése az oromzaton is megjelenik. A templom esetleges középkori boltozatára utaló nyomok – eltekintve persze a támpillérektől, amik azonban önmagukban nem jelentenek bizonyítékot – nem kerültek elő.

- ²¹ KÖH Tervtár, ltsz.: 21469., 25615. A fülkét közvetlenül körbefogó keretből csak könyöklőrésze maradt meg a szárkövek rövid indításával. Ez alapján tehát nem teljesen egyértelmű a jelenlegi kiegészítés, noha leginkább tényleg az a valószínű, hogy eredetileg is egyenes lezárással rendelkezett a tetején.

- ²² A konzol felületén utólag (?) befaragott M M szignatúra (?) látható.
- ²³ A rozettát utólagosan is rávéshették a timpanonra, e forma a XII. századi feltűnése után teljesen időtlenné vált, ld.: ENTZ 1994. 31.

- ²⁴ E festés talán inkább már a reformáció utánról, s nem a szentségfülke elhelyezésének idejéből származhat. Nem tűnik ugyanis logikusnak, hogy ha a fülke tetejére egyszer már faragott oromzatot helyeztek, miért festettek volna e fölé ugyanakkor még egy további, oromzatszerű formát is.
