Simon Zoltán

Márokpapi, református templom

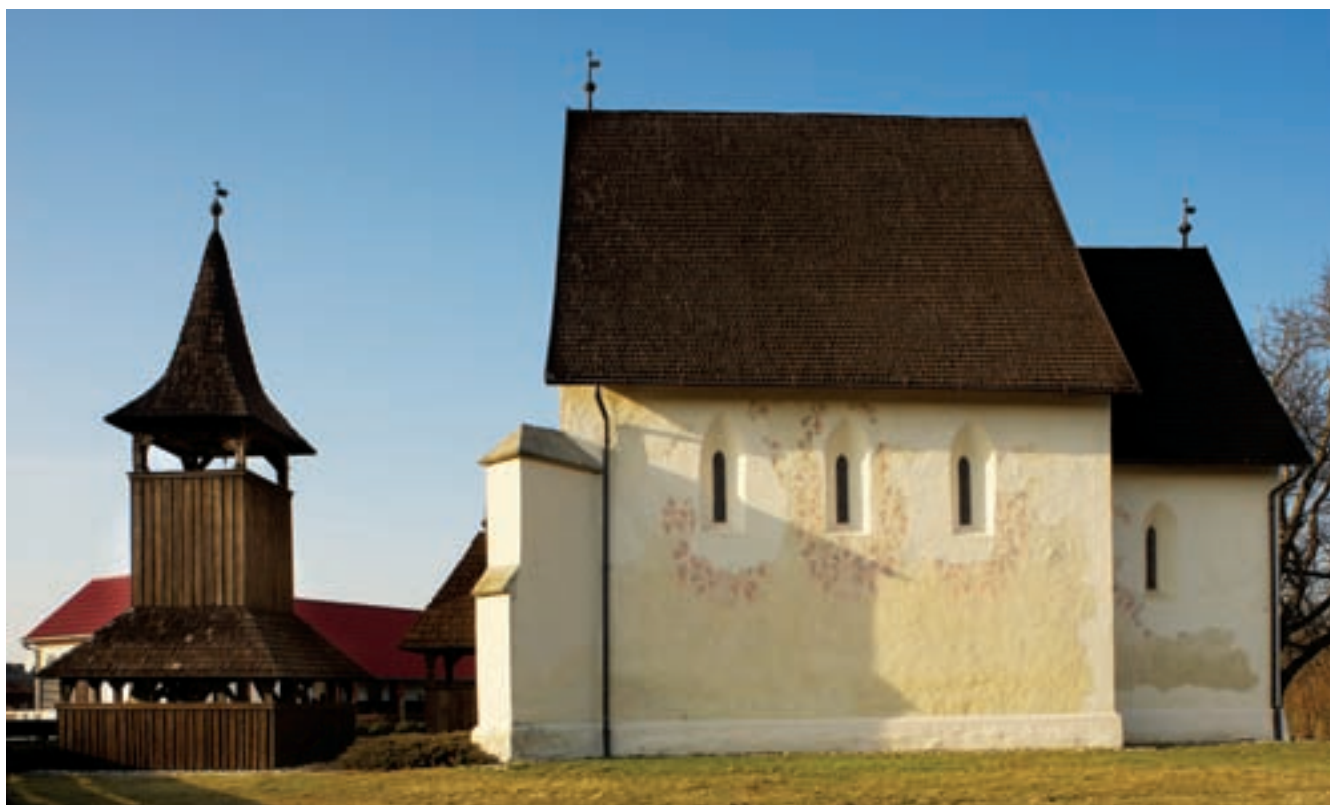
1. A templom délről

A Márokpapi központjában szabadon álló, nyereg-tetős, kisméretű, egyhajós, egyenes szentélyzáródású, ke-

letelt templom nyugati homlokzata előtt fa harangláb áll (1. kép). A nyugati homlokzat sarkait kontyolt nyeregretető formájú beton fedlapokkal lezárt, lépcsős kiképzésű, átlós támpillérek támasztják.¹⁸ A templomon egyszerű, élszedett profilú lábázat fut körbe. Az épület valamennyi sarka (beleértve a támpilléreket is) kváderkövekből áll, de a falazóanyag törtkő. A szentély északi falához a helyreállítás során az eredeti alapfalak nyomvonalán rekonstruálták a templomhoz csupán utólag hozzáépített,¹⁹ majd a protestánsok által elbontott sekrestyét. A kutatás során bebizonyosodott, hogy a hajó és a szentély azonos építési periódusban keletkezett, korábbi épületnek nem került elő nyoma (2. kép).

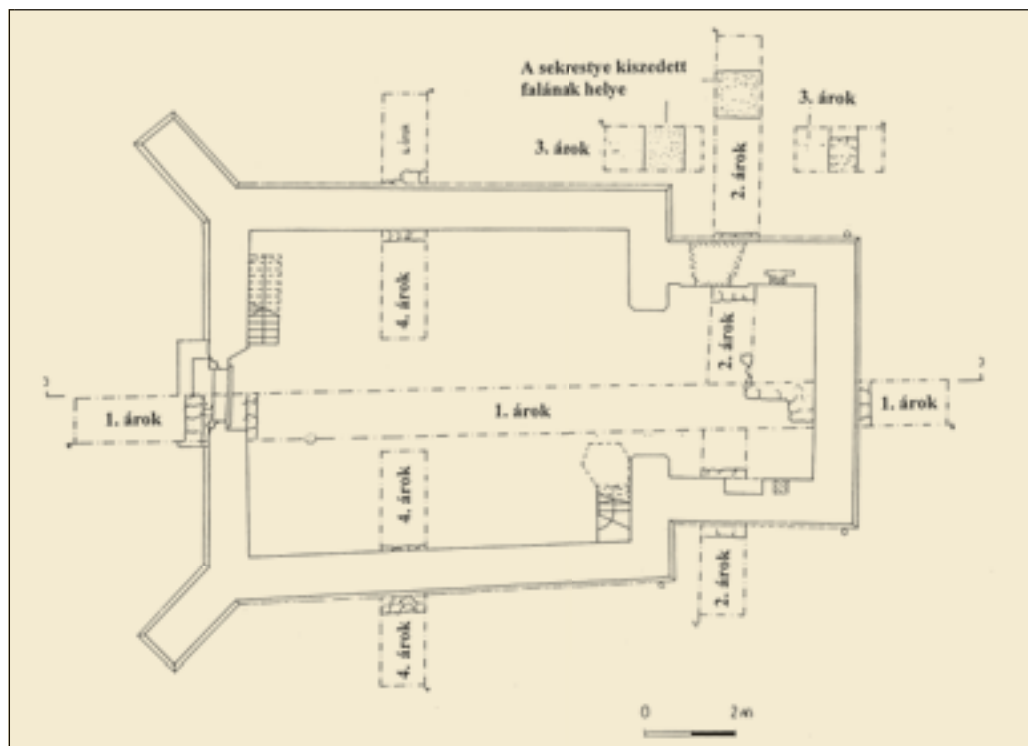
2. A templom kutatási alaprajza

¹⁹ A sekrestye falait nem kötötték be a templom északi falába, a lábazat a sekrestye egykori belső terében is folytatódott, továbbá kiderült az is, hogy a sekrestyeajtó küszöbkövét másodlagos helyzetű nyíláskeret-elemek alkotják.

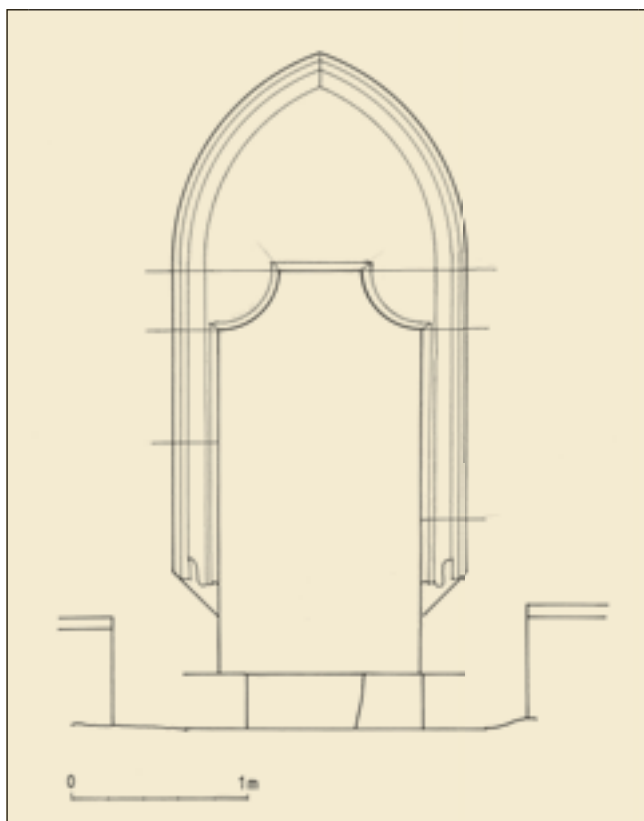
A bejárat a nyugati homlokzat tengelyében nyílik. Ez a falazattal egyidős, tagozott keretű, csúcsíves tükörbe foglalt, szemöldökgyámos megoldású, kőkeretes nyílás, XVIII. századi ajtószárnyal (3. kép). A kapu részleteiben is megegyezik a lónyai református templom nyugati kapujával. A kapu feletti körablak a XVIII. század végéről származik.²⁰

3. A nyugati kapu felmérési rajza

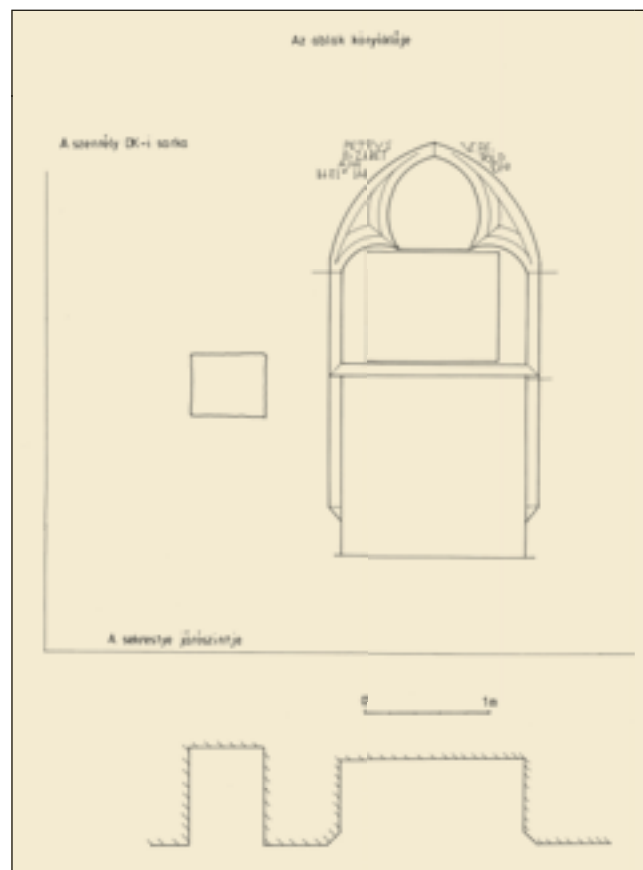
A szentély déli oldalán élszedett keretű, lóhereíves ülőfülke látható, mely egykorúnak bizonyult a szentély falszövetével (4. kép). Közvetlen szomszédságában napvilágra került egy kicsiny, fekvő téglalap alakú falifülke is.

4. Az ülőfülke felmérési rajza

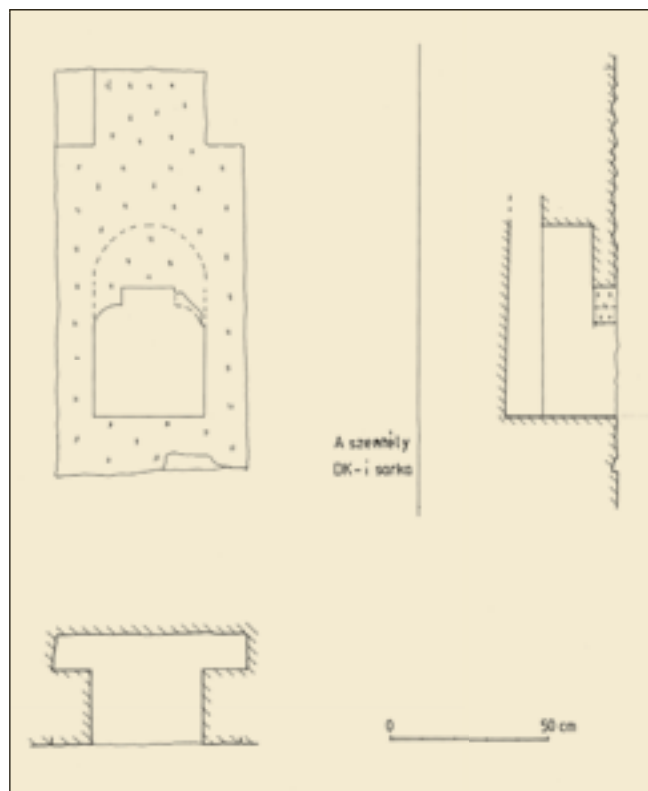
A sekrestyeajtótól keletre egy szemöldökgyámos megoldású szentségtartó fülke erősen csonkolt maradványaira bukkantunk (5. kép). A fülke keretét egyetlen, 126×58

5. A szentségtartó fülke felmérési rajza

cm-es kőtömb alkotja. A kőtömb teteje és a nyílás felső széle között 68 cm a különbség. A fülke keretének egykori tagozata ma már megállapíthatatlan, hiszen teljesen le van faragva. Mindössze egy homorlat csekélyke maradványai foghatók meg a kőtömb alsó részének keleti szakaszán. A fülke keretét alkotó kőtömb a felső, 24 cm-es részen csak 35 cm széles sávban van lefaragva. E sávtól nyugatra, a homloksíktól beljebb sima felület van, keletre viszont kő sincs. Lehetséges, hogy a fülke keretének felső részén egy-egy, külön kőből kifaragott elem – talán fiálé – lehetett. A fülke keretét alkotó kőtömb a falazathoz képest utólagosan van behelyezve.
