Tizzaszentmárton, református templom

A tiszaszentmártoni református templom hajójában végzett kutatásokról

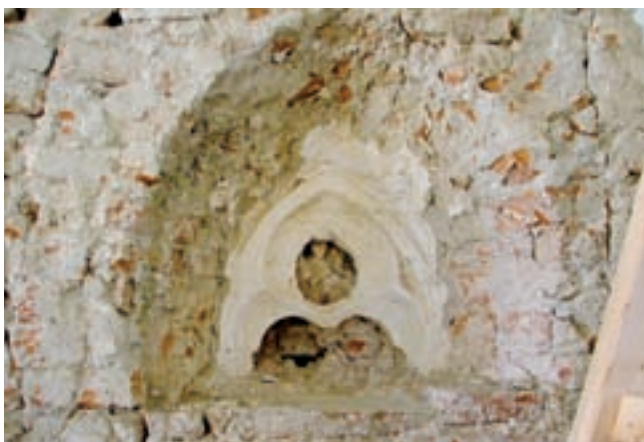
6. A hajó déli falának nyugati ablaka feltárás után

A hajó egykori nyílásrendszeréből ma csak a déli homlokzat egykori (karzat?-) ablakát ismerjük, melyet a mai karzat magasságában bontottunk ki (6–7. kép).¹⁴ Ez az ablak egyidős a hajó déli falának falszövetével, ezért mérműves szerkezete a templomhajót is keltezi. Az ablak

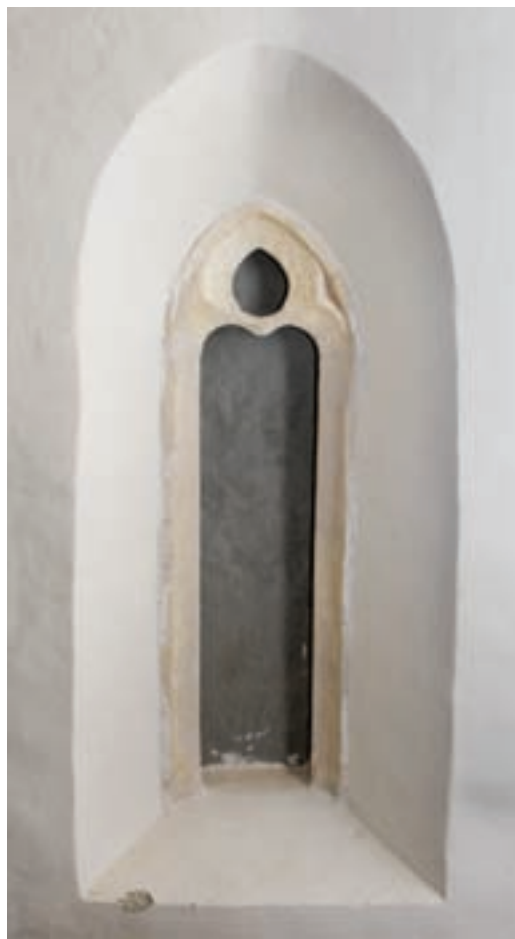
7. A hajó déli falának nyugati ablaka helyreállítás után

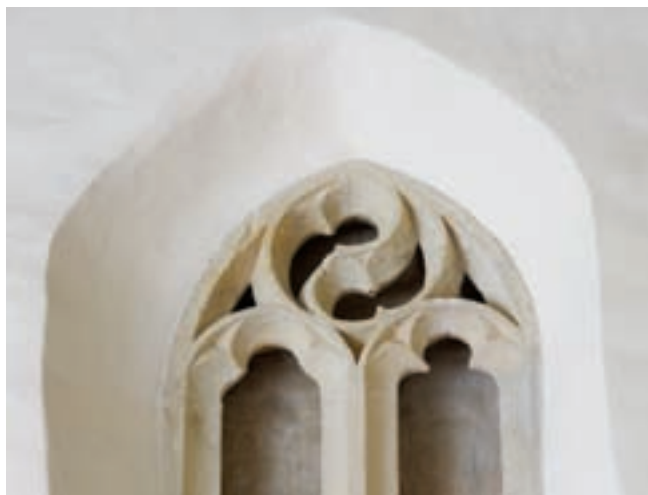
8. A hajó déli falának keleti ablaka helyreállítás után

elfalazására a déli előcsarnok építésekor került sor. A restaurátori kutatás során előkerült a hajó déli falának keleti ablaka is, mely feltehetően szintén egy ehhez a periódushoz köthető ablak helyén létesült (8. kép). Később ezt is megnyújtották felfelé, hasonlóan a szentélyablakokhoz (a jelenlegi záradékmagasság már a késő gótikus periódushoz tartozik), ugyanakkor az ablak kávéit vakolatveréssel nem vizsgálhattuk, ugyanis azokba befördülően és környezetükben nagyobb felületen fekete festés került elő. A többi egykorú hajóablakot a XV. század végi, XVI. század eleji, valamint a XIX. századi építkezések során eltüntették. A hajó egykori bejárata a déli oldalon volt, ám 1831 után az előcsarnok építésekor a középső falszakaszt kivágták, és a ma látható nagy árkádívvel hidalták át. Ekkor a déli kaput megszüntették. Helye az 1906-os padlófelbontáskor még látható volt. Nem tudjuk, vajon a Jóna András által leírt gótikus kapuelemek, melyek a templom előtt heverték, ehhez a korszakhoz lennének-e köthetők, vagy a XV. század végi nagy átalakításhoz.¹⁵

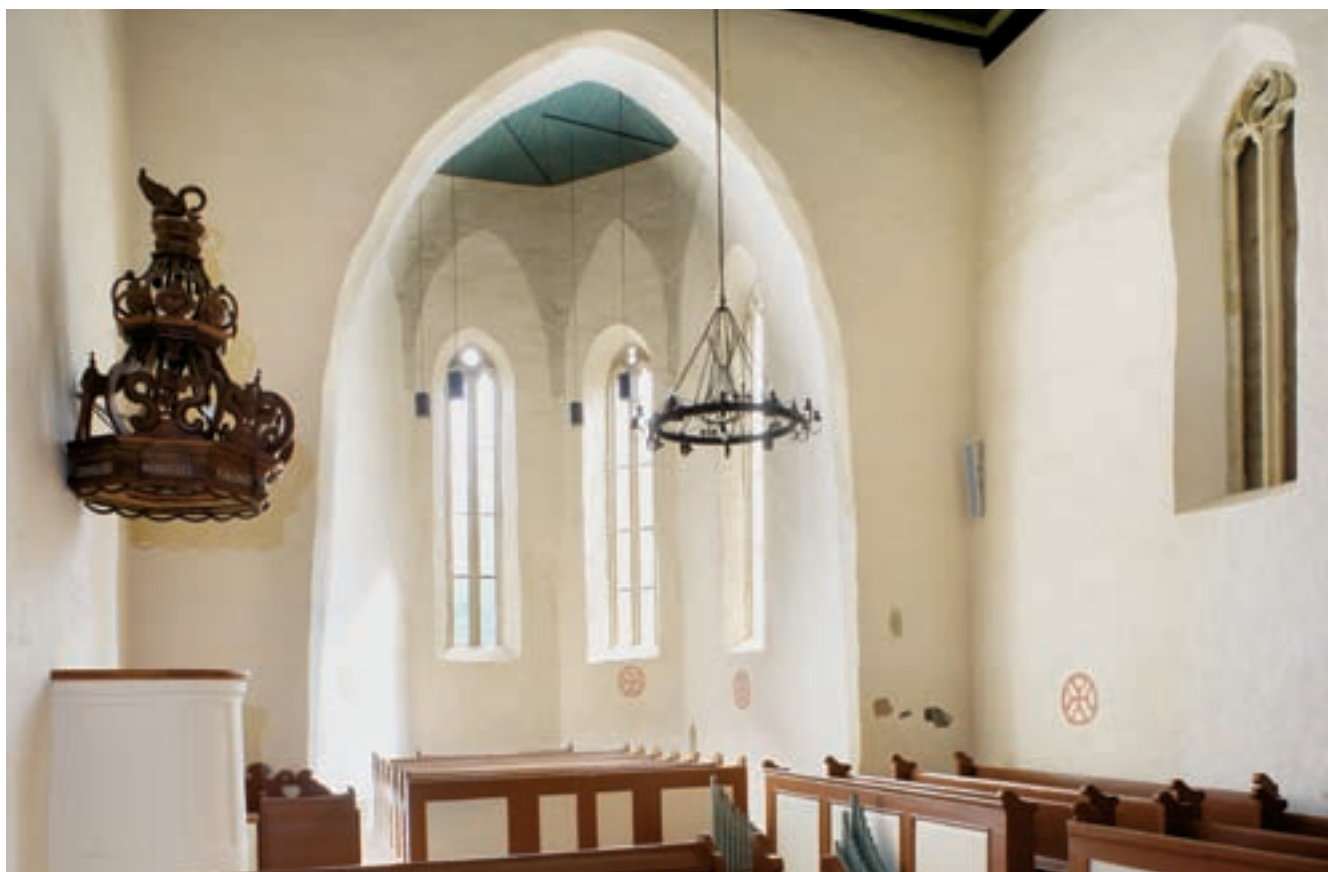
9. A helyreállított szentély nyugat felől

szere, technikai megoldása a korábbi boltozatét ismételte (9. kép). A szentélyboltozatot lényegében egy csúcsíves fiókos donga képezte, melynek lenyomatát a – szintén ekkor megemelt – diadalív keleti felületén figyelhettük meg (csúcsát a későbbi visszabontások megsemmisítették, amikor a mai deszkamennyezet elkészült). A sokszögű szentélyt egykor lefedő, téglából készített fiókboltozatok kőből készült konzoljait és a homlokívek lenyomatait már a 2001. évi kutatás során azonosítottuk. Szerkezetében Tornospálca templomának ma is fennálló boltozatához hasonló volt, amelyet a legújabb kutatások (Juan Cabello, Simon Zoltán) a templom 1500 körüli átépítéséhez kötnek.¹⁶ Feltehetően e kőben szegény vidéken gyakoriak lehetnek az ilyen, kőborda nélküli boltozatok, de a kettő között műhelykapcsolatot is feltételezhetünk.
