Juan Cabello

Vámosatya, református templom

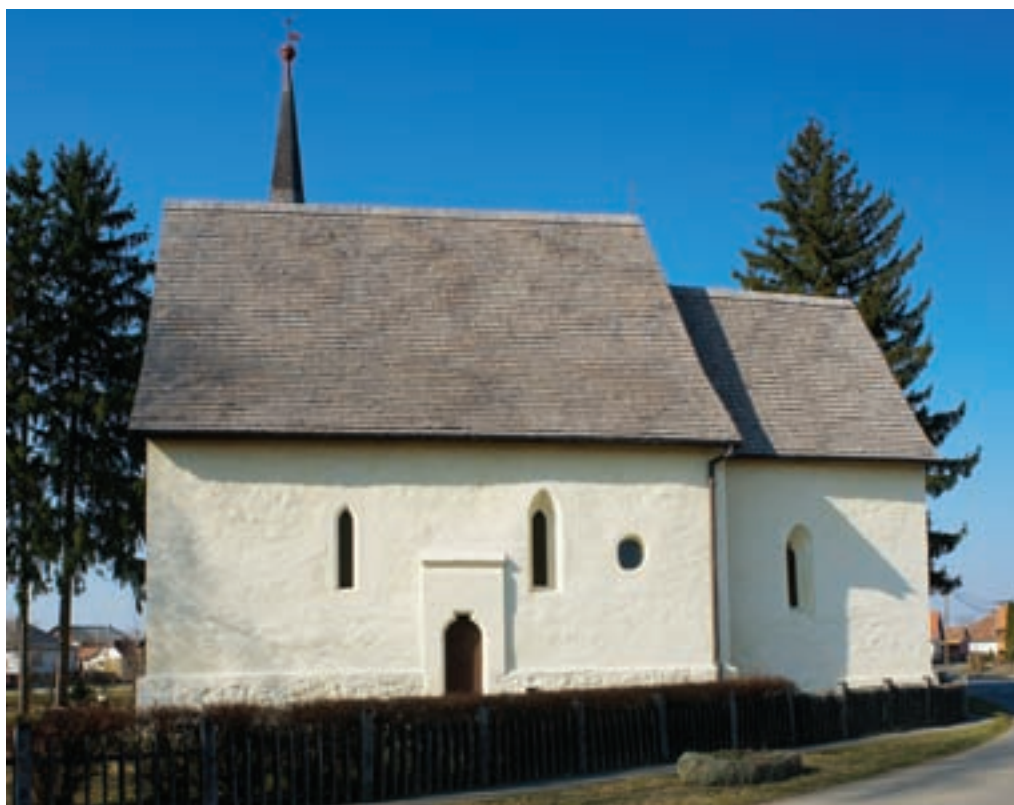
1. A helyreállított templom déli homlokzata

A keletelt szentélyű templom a település központjában, közvetlenül a főút mentén áll (1. kép). Téglalap alaprajzú hajójához egyenes záródású, négyzetes és alacsonyabb szentély csatlakozik. A döntően törtkőből falazott épületet műemléki palával fedett meredek nyeregtető zárja. A templom sarkait faragott kváderekből építették, kivéve a hajó északkeleti sarkát, amelynek csak felső, falkorona alatti része készült kváderből. Főpárkányának formájára a hajó és a szentély sarkainak rövid, holker tagozatos, faragott konzoljai utalnak. A szentély lábazati párkányát felül ferde síkra faragott kvádersor zárja, amely a hajó magasabbban kiképzett lábazatáról hiányzik. Itt a lábazatot valokollal kiképzett ferde rézsű zárja. A szentély keleti és déli falának tengelyében egy-egy keskeny, csúcsíves záró-

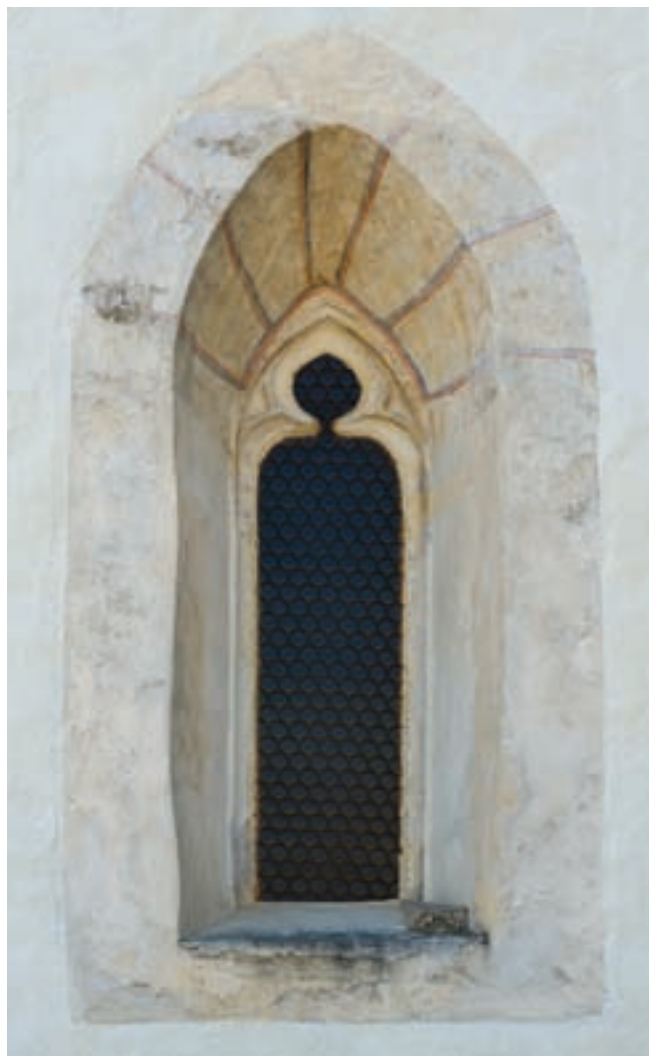
2. A szentély keleti ablaknyílása

dású, kifelé-befelé rézsűs kávájú, váll fölött tölcséres kiképzésű ablak van. A nyílásokban hornyolt, karéjban végződő kőkeretet helyeztek el. A keleti ablak váll fölötti káváin vörös színű, kváderes festés látható (2. kép). A hajó déli homlokzatát két ablaknyílás töri át, melyek közül a keletiben az előzőekkel megegyező profilírozású kőkeret van – annak csupán felső, karéjos lezárása hiányzik. A nyugati, keskenyebb ablak homlokzati síkra helyezett kőkerete élszedett. A fal délkeleti részén még egy körablakot láthatunk. A két ablak között alakították ki a templom bejáratát. A lábazat síkjáig előreugró és egyenesen záródó előépítmény tengelyének nyílásában egy élszedett és kőgyámos szemöldökkel záródó kőkeretet helyeztek el. Fülkéjének belső lezárása lapos csúcsív.

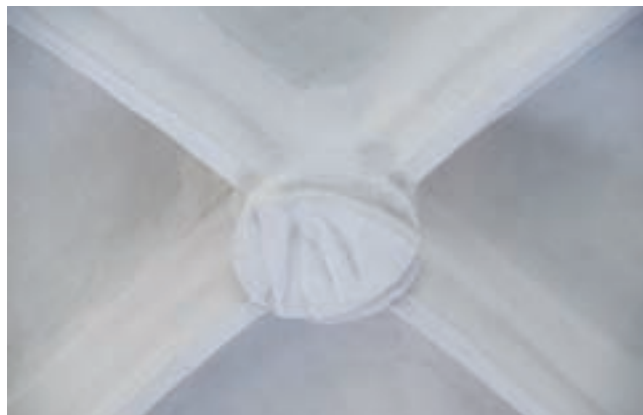
3. A szentély boltozatának Gutkeled-címeres záróköve

A szentélyt élszedésből indított, egyszer hornyolt, széles orrtagos kőbordás boltozat fedi, címerpajzsos zárókövén a Gutkeled nemzetség címere látható (3. kép). A bordaindításokat egyszerű visszavágással oldották meg. Ez alól kivételt jelent a délkeleti, amely stilizált fejét ábrázol (4. kép). Az északi falban egy élszedett – fülkének átalakított – kőkeretes sekrestyeajtó van, amelynek hátfalán ornamentális festés látható. Tőle északra helyezték el a körte alakú tagozatok közrefogta pálcákból álló, kőből faragott csúcsíves szentségtartó fülkét (5. kép). A déli falban egy lapos szegmenssel záródó – hátfalán szintén ornamentális festéssel díszített – ülőfülkét alakítottak ki. Kétségtelen, hogy a csak néhány helyen bemutatott ornamentális kifestések az ismert analógiák alapján az 1640-es évek első felére datálhatók.¹ Az oldalfalakat egységesen fehérre meszelt vakolat takarja.

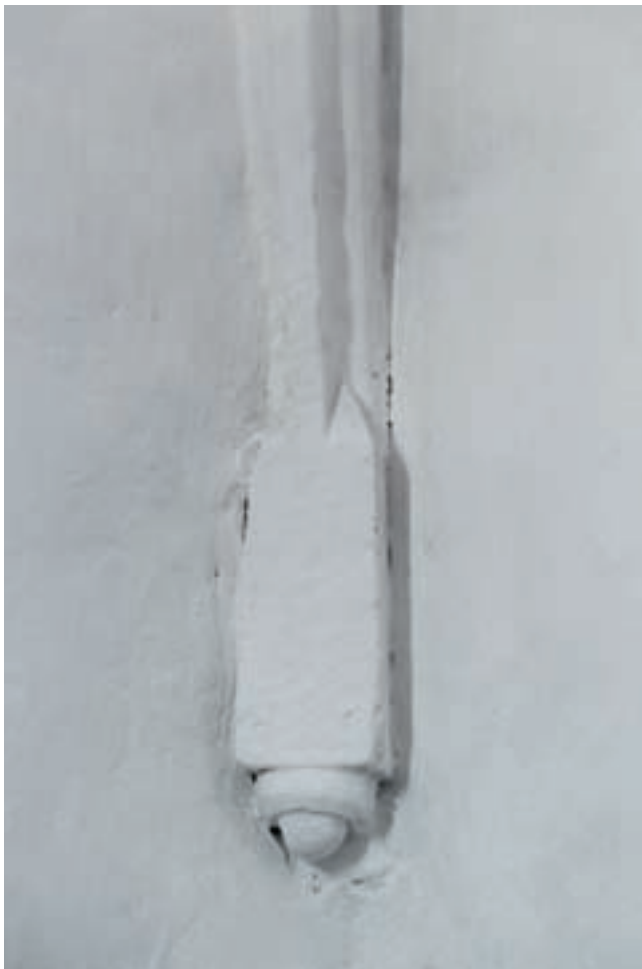
4. A boltozat stilizált fejes konzolja

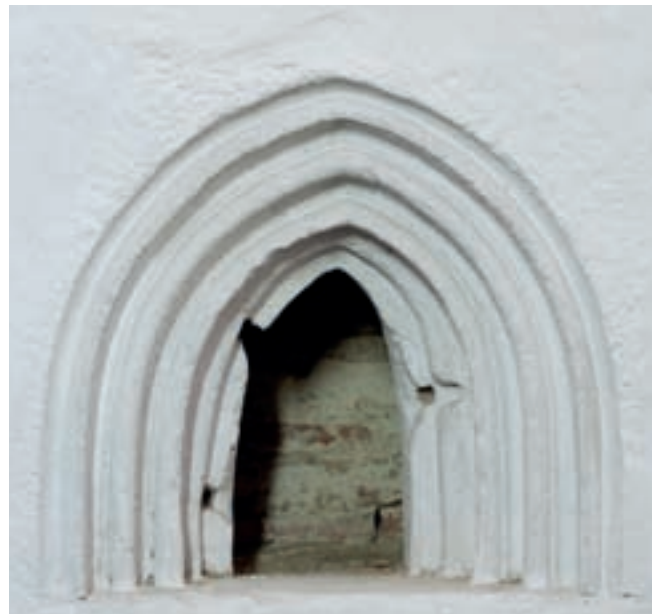
5. A szentély északi falában elhelyezett szentségtartó fülke

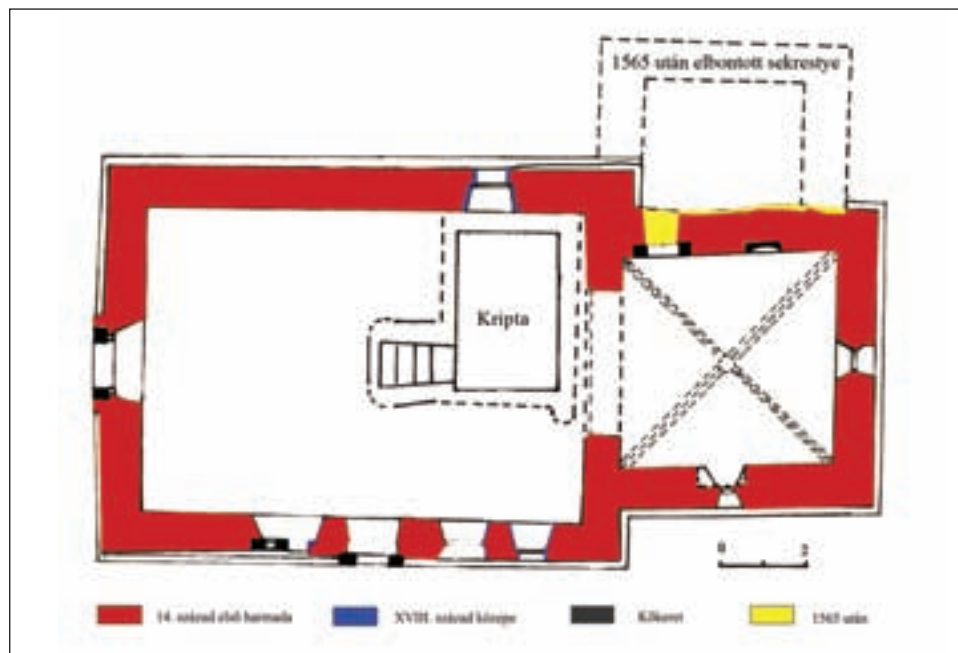
6. Kutatási alaprajz

Az 1978. évi kutatás nemcsak a fent említett hibákat korrigálta, hanem a teljes épületre is kiterjedt. A templom nagyrészt kőből épült, téglát csupán a nyílásáthidalóknál, a szentély déli falának középső részén, a falak felső, falkorona alatti szakaszain kiegyenlítő sorként, a hajó lábázatának felső lezárásánál, továbbá a szentély boltozati mezőinek építéséhez használtak (6. kép).

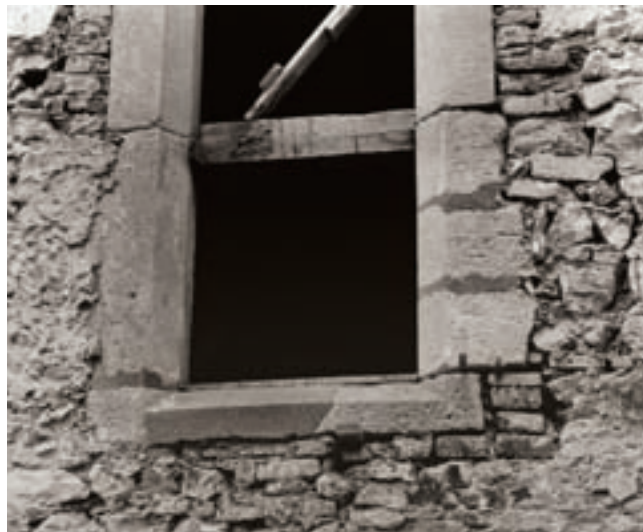
7. A hajó délnyugati ablakának elhibázott rekonstrukciós kísérlete (1978)

A kutatás során a hajó délnyugati ablaknyílásából eltávolították a műkő részleteket, az utólagosan felhasznált könyöklőt, a nyugati szárkövet pedig az eredeti helyén megtartott és letört (nyugati) könyöklő darabhoz illesztették (7. kép). Mivel a könyöklő keleti vége megmaradt, a középkori ablak szélessége így könnyen meghatározható volt (8. kép). Tekintettel arra, hogy áthidalóját a XVIII. század közepén elbontották, az ablak pontos magasságát és annak kőzáradékát sem ismerjük.⁴ Az ablaktól nyugatra feltárt, íves áthidalójáról megállapítható volt, hogy itt eredetileg egy kifelé-befelé részsűs kávájú – vélhetően kőkeret nélküli – ablaknyílást terveztek, amely azonban valamilyen oknál fogva soha sem valósult meg (9. kép).⁵ A délkeleti, kifelé-befelé részsűs kávájú ablak nyugati szárköveinek néhány darabja eredeti helyén került elő, két köelemet azonban az 1971. évi kutatás bontott ki ismeretlen helyről.⁶ A barokk és a középkori ablaktól nyugatra itt is előkerült egy, a megvalósult középkori ablaktól független, a szárkő vállmagasságában megszakadó csúcsíves áthidaló nyugati fele, amely bizonyosan egy ugyancsak soha nem működő, elfalazott nyíláshoz tartozott.⁷ A hajó délkeleti felén egy befelé tölcseres – a középkoriaknál vastagabb téglából kifalazott, egyértelműen utólagosan, történetesen a XVIII. század közepén kiképzett – körablak került elő.⁸ A szentély ablakainak 1976 után készült stukkó kiegészítéseit eltávolítva kiderült, hogy csupán a száruk alsó része és a karéjos mérmű készült kőből. A köelemek közötti részt téglákkal pótolták, azokat faragással igazították a szárkövek profiljához (10. kép).

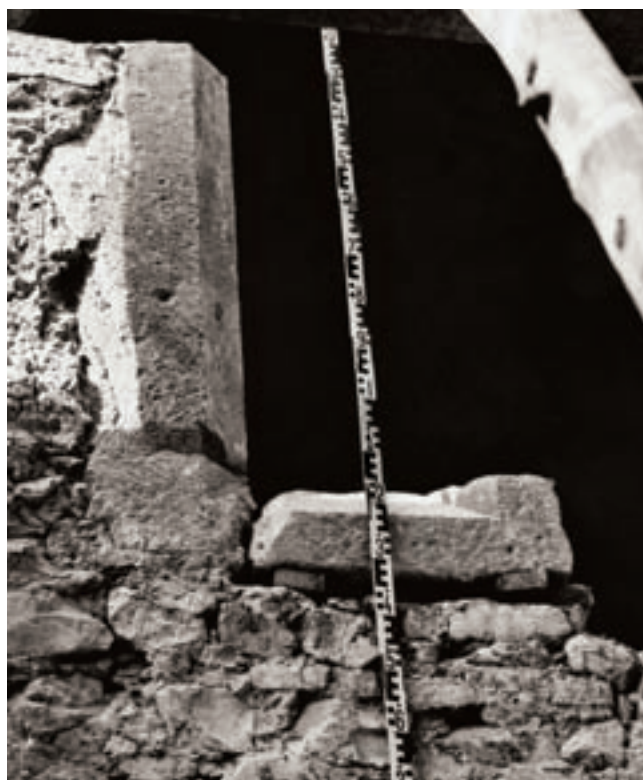
8. A hajó délnyugati ablaknyílása és az eredeti helyére visszahelyezett kőkerete (1978)

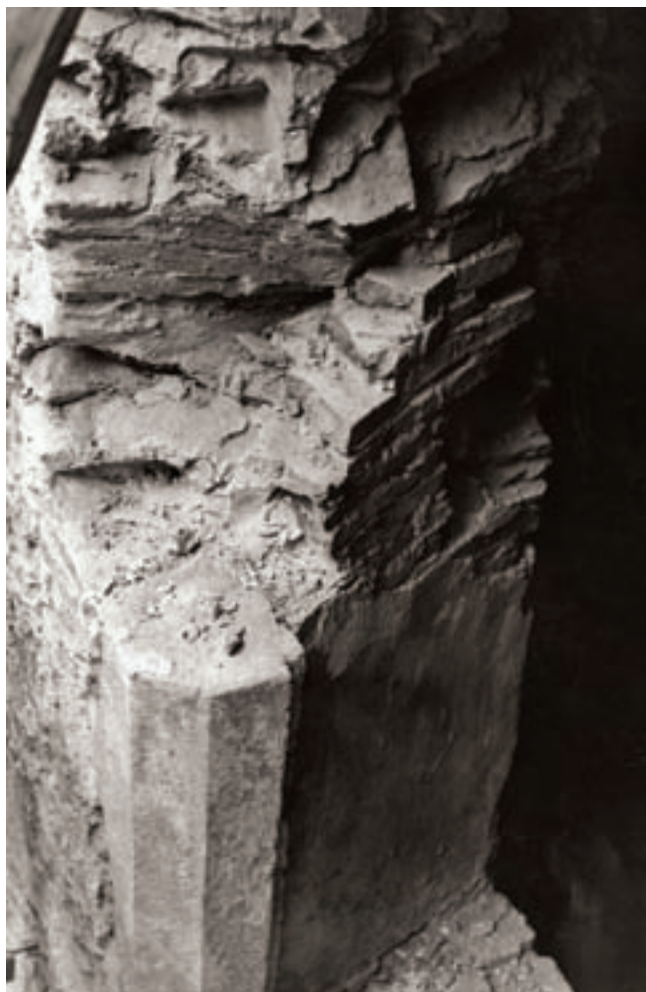
9. A hajó délnyugati ablakának építkezés közben módosított kávája (1978)

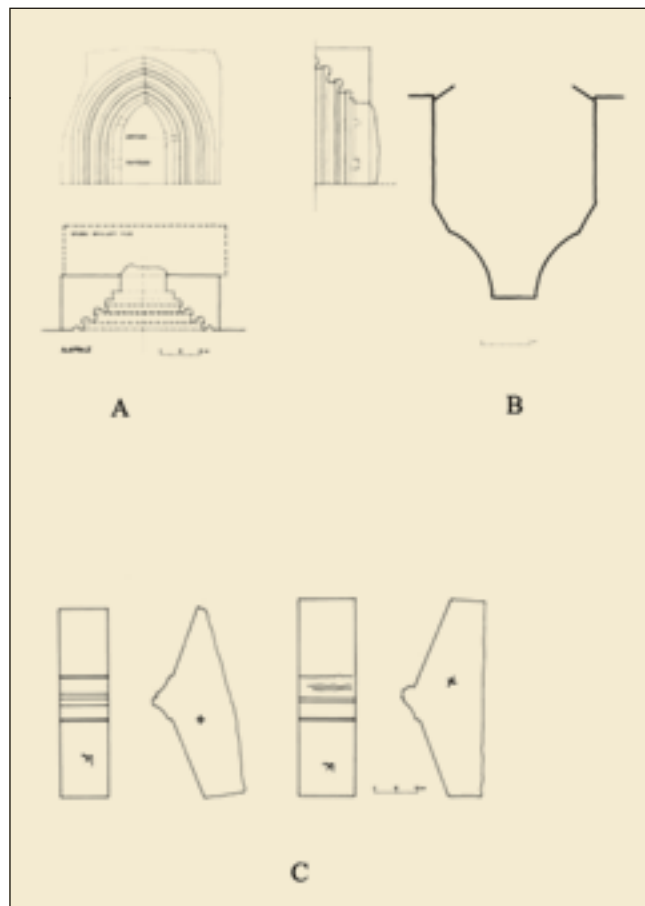
10. A. a szentségtartó fülke felmérési rajza B. a szentély boltozati kőbordája C. a hajó délkeleti ablaknyílásának sárkó elemei

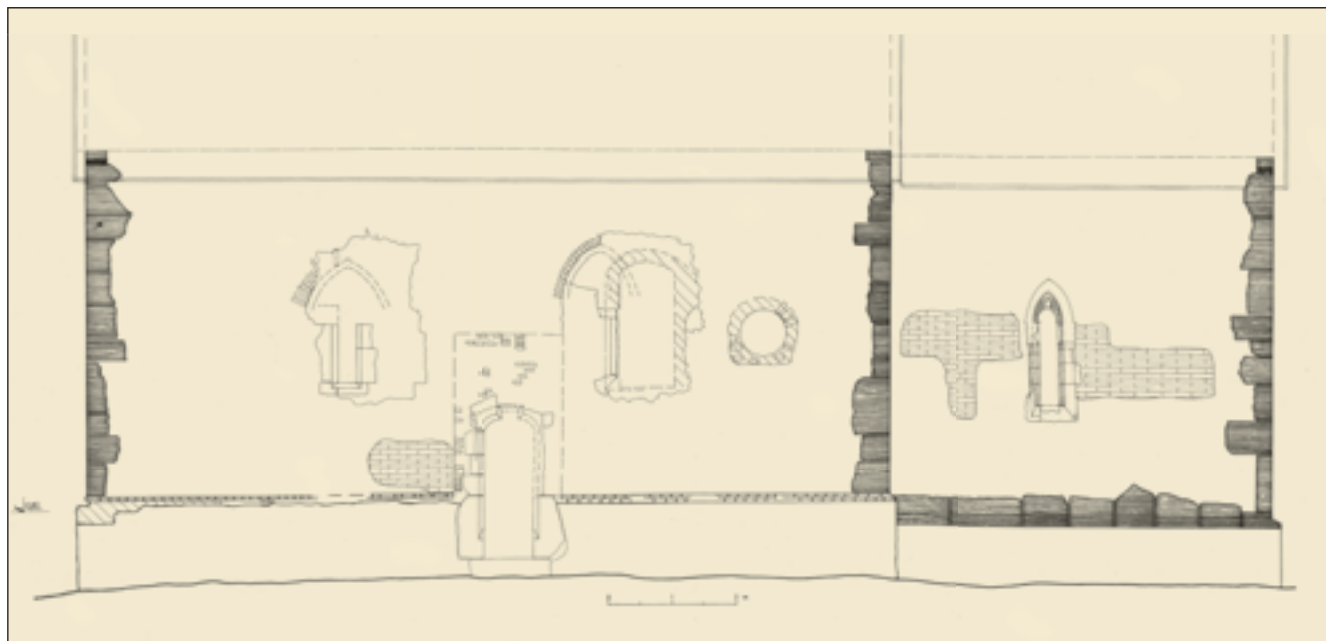
11. A déli homlokzat kutatási felmérése

A hajó déli falának tengelyében, a két ablak között került elő a középkori kapu (11. kép). Befalazásából kerültek elő élszedett szárkövei, valamint konzolos záródásának nyugati eleme is, amelyek tökéletesen illeszkedtek a kibontott fészkek hátoldalához (12. kép). Küszöbköve eredeti helyén maradt meg. A lábázat fölött, a téglafalon, a 80 cm széles nyílás két oldalánál egy függőleges irányú, összefüggő csorbázat mutatkozott, amely 340 cm-es magasságban vízszintesen szakadt meg. A fenti nyomok kétségkívül arra utaltak, hogy a kőkeretes kaput eredetileg a lábázat síkjában felfalazott téglapítmény keretezte.⁹

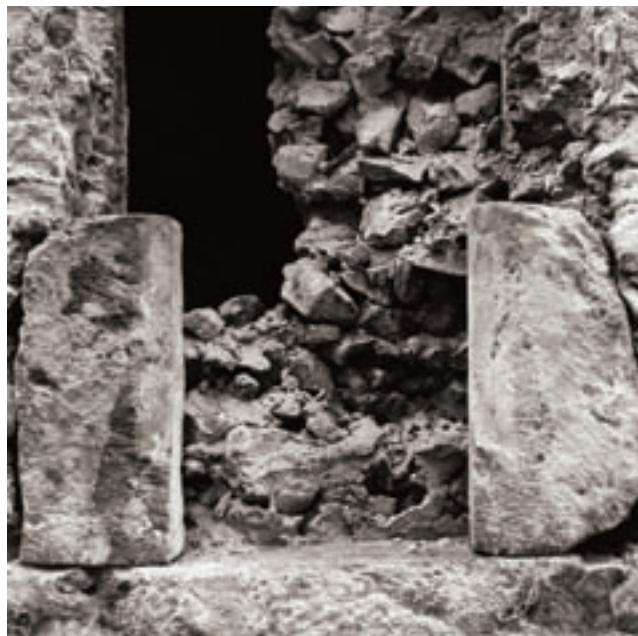
12. A hajó déli kapunyílásába visszahelyezett sarkkövek (1978)

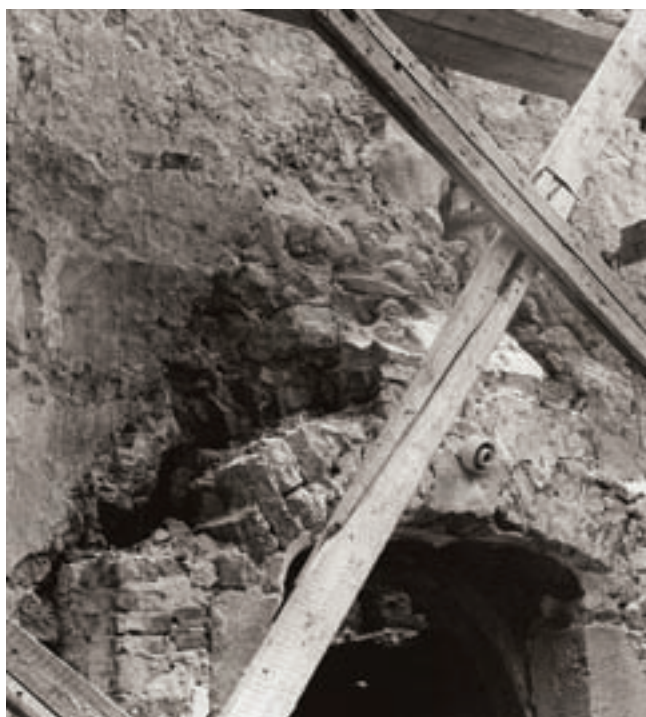
13. A nyugati kapu timpanonjának lenyomata (1978)

A nyugati kapu – a lábázat külső síkjában elhelyezett élszedett szárkövei a helyükön maradtak, ám szemöldököve hiányzik – szegmensíves tégláthidalója utólagosnak bizonyult. A nyílás fölötti téglafalon feltárt és a szárkövek vállától indított középkori vakolat egy timpanon szélét

rajzolta ki. A timpanonmezőben megfigyelt számos lefaragott téglá pedig egyértelműen jelezte, hogy eredetileg a lábázat külső síkjáig ugrott előre (13. kép). A küszöbkő előtti lépcsőről kiderült, hogy egy másodlagosan felhasznált reneszánsz tagozatos szárkőelem, amely minden bizonnyal a XVI. század végén elpusztult közeli várból származik.¹⁰ A teljes egészében középkori homlokzati fal
