Papp Szilárd

Vámosoroszi, református templom

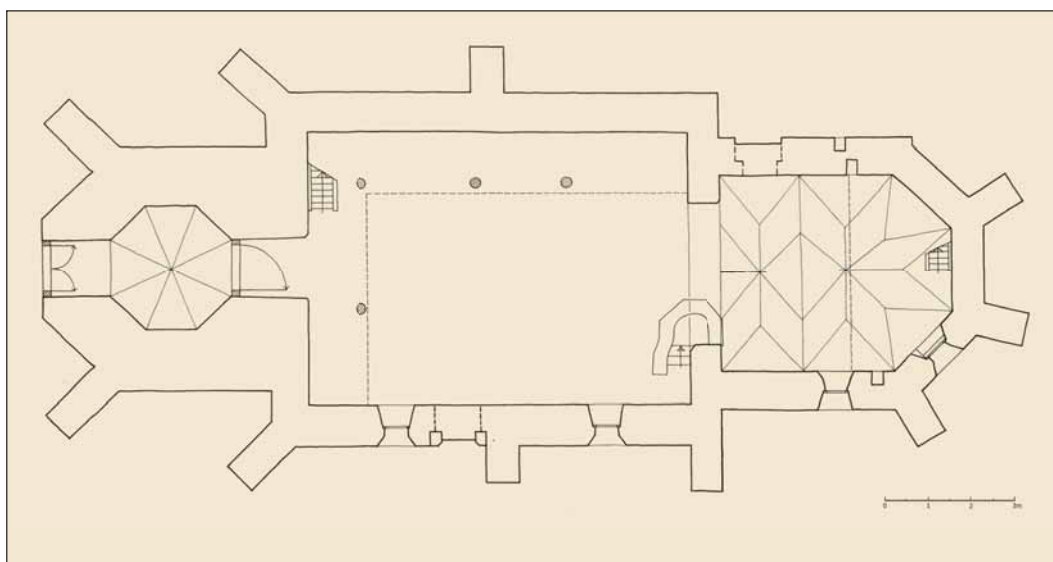
1. Alaprajz

A falu közepén található, kisebb méretű, keletelt épület jórészt ma is középkori formájában áll.² Téglalap alaprajzú hajójához egy-egy falszélességnyivel keskenyebb, a nyolcszög öt oldalával záródó, két boltszakaszos szentély csatlakozik keletről. A hajó nyugati végén álló, 1820 körül épült torony esetleges középkori előzményére semmilyen adatunk sincsen.³ A templom sarkait átlós elhelyezkedésű, kősztatú támpillérek erősítik, csupán a hajó délkeleti sarkának pillére áll merőlegesen a déli falra. Hasonló, a falra merőleges helyzetű pillérek támasztják a hajó északi és déli falának közepét. A támpilléreken középkori részletek ma már nem láthatók, vízvezetők jelenlegi formája bizonyosan újkori kialakítás eredménye. Nincs pillér a hajó és a szentély északkeleti sarkán, ami arra utalhat, hogy a szentély északi oldalán egykor sekrestye állt, melynek keleti és nyugati fala a templom e két sarkához csatlakozott. A sekrestye egykori létét tá-

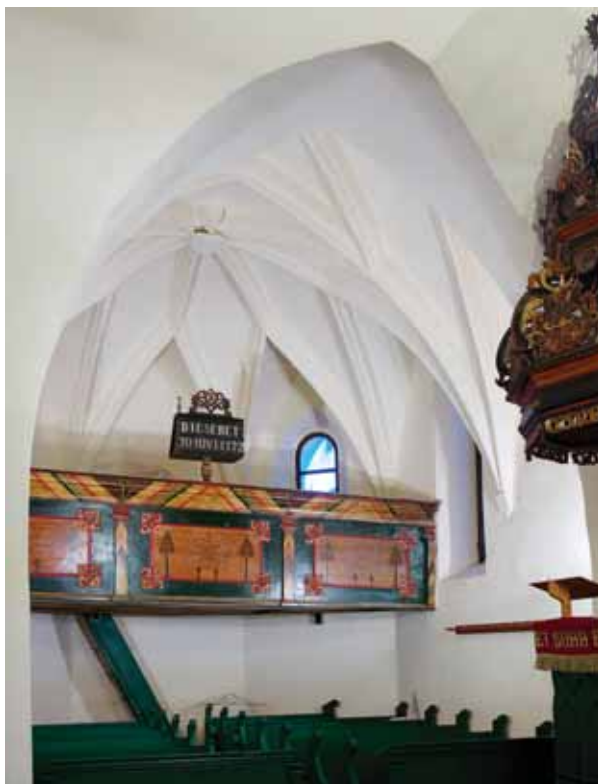
2. A szentély belseje nyugatról

A hajó belsejében nem látható középkori részlet, de a déli falon a befalazott ajtó körül egy jóval nagyobb, félköríves lezárású keret rajzolódik ki a falban. A szentélyt a hajótól elválasztó diadalív záradéka csúcsíves, pillérei- nek északkeleti és délnyugati sarkán minden bizonnyal újkori élszedés fut különböző hosszúságban felfelé. A szentély északi falának keleti részén álló téglalap alakú szentségfülke mélyed a falba, rézsús lemezzel kiálló kerete felül sima felületű, félköríves mezővel záródik. Ennek tetejéből – az itt húzódnó karzat által részben elfedve – nagyméretű, levélszerű formákból kialakított keresztvirág nő ki. A déli falon, a szentségfülkével nagyjából szemben, kisméretű, sátozott lezárású fülke látható.

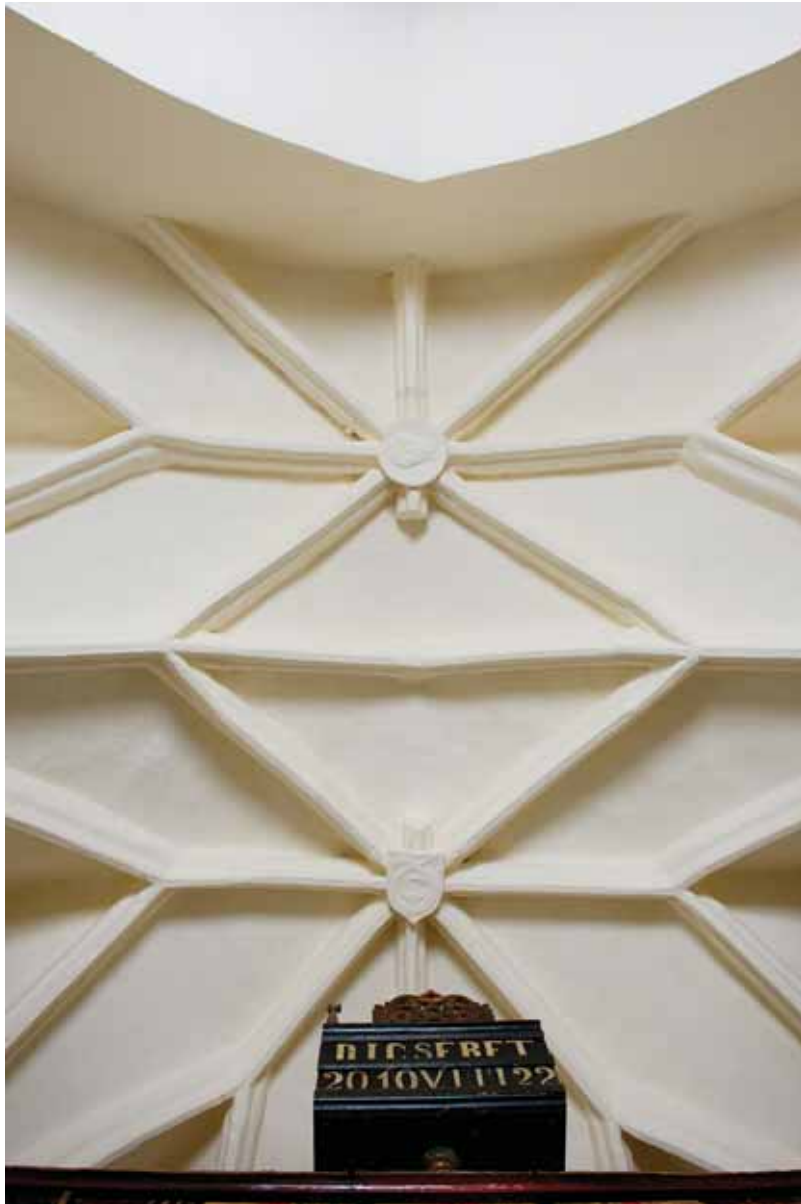
4. A szentély boltozata

A szentélyt az egyik legegyszerűbb hálóboltozat-forma fedi. Az oldalaikon rézsűbe metszett homorlattal profilozott bordái a nyugati és a záradéksarkokban visszametszéssel indulnak, utóbbiakban egyetlen pontból. Az északi és a déli fal közepének boltindításainál szintén egy pontból válnak szét a bordák, előttük csücsköstalpú pajzsok jelennek meg.⁵ Az északkeleti és a délkeleti sarokban a pajzsok helyett – amennyire ez a vastag meszelésréteg ellenére érzékelhető – igen egyszerűen, tagolatlan formákkal kialakított, háromszögletű emberfejek láthatók. A boltozat nyugati zárókövének kerek tárcsáján hasonló jellegű, valószínűleg Krisztus-fejet ábrázoló dombormű jelenik meg. A keleti zárókövet csücsköstalpú pajzs díszíti, rajta körre tekeredő, farkát nyaka köré csavaró, s lábával a Gutkeled nemzetség címerábrájával díszített pajzsot tartó sárkányalak domborműve látható.⁶ A zárókövek egymás felé futó bordái röviddel kiindulásuk után megszakadnak. Ez eredeti középkori megoldás is lehet, de az sem teljesen kizárt, hogy a köztük lévő, a hevederív által

keresztezett bordaszakasz valamikor kihullott, és nem helyezték vissza.⁷

Műemléki kutatás hiányában nehéz megítélni, hogy a középkori épület egyetlen periódusból származik-e. A boltozat és az azon kívül megjelenő, csekély mennyiségű és csak nagyon tág időhatárok közé datálható részletforma az egyidejűséget mindenesetre nem zárja ki. A keleti zárópajzs Sárkányrendes címere a boltozatot 1408, azaz a rend alapítása utánra keltezi.⁸ E datálást Szatmárban a jánki és valószínűleg a csegöldi templomból is ismert boltozati forma alapján lehet pontosítani.

A magyar királyság területén legkorábban Pozsonyban, a Luxemburgi Zsigmond által átépített vár 1430-as évekből származó keleti kaputornyának átjárójában kimutatható megoldás csak a XV. század utolsó harmadában-negyedében és a XVI. század első harmadában vált idehaza elterjedtté.⁹ Ha a zárókövek egy-egy bordaindításának megszakadása eredeti megoldás, akkor a boltozat semmiképpen sem készülhetett az 1490 körüli időszaknál korábban, s amennyiben tudatos kialakítás eredménye, ugyanerre az időre mutat *post quem*-ként az ablakkönyöklő íves megformálása is.¹⁰
