## A Középkori Templomok Útja új ékszerdobozai

### A gacsályi református templom

### Vámosoroszi református temploma

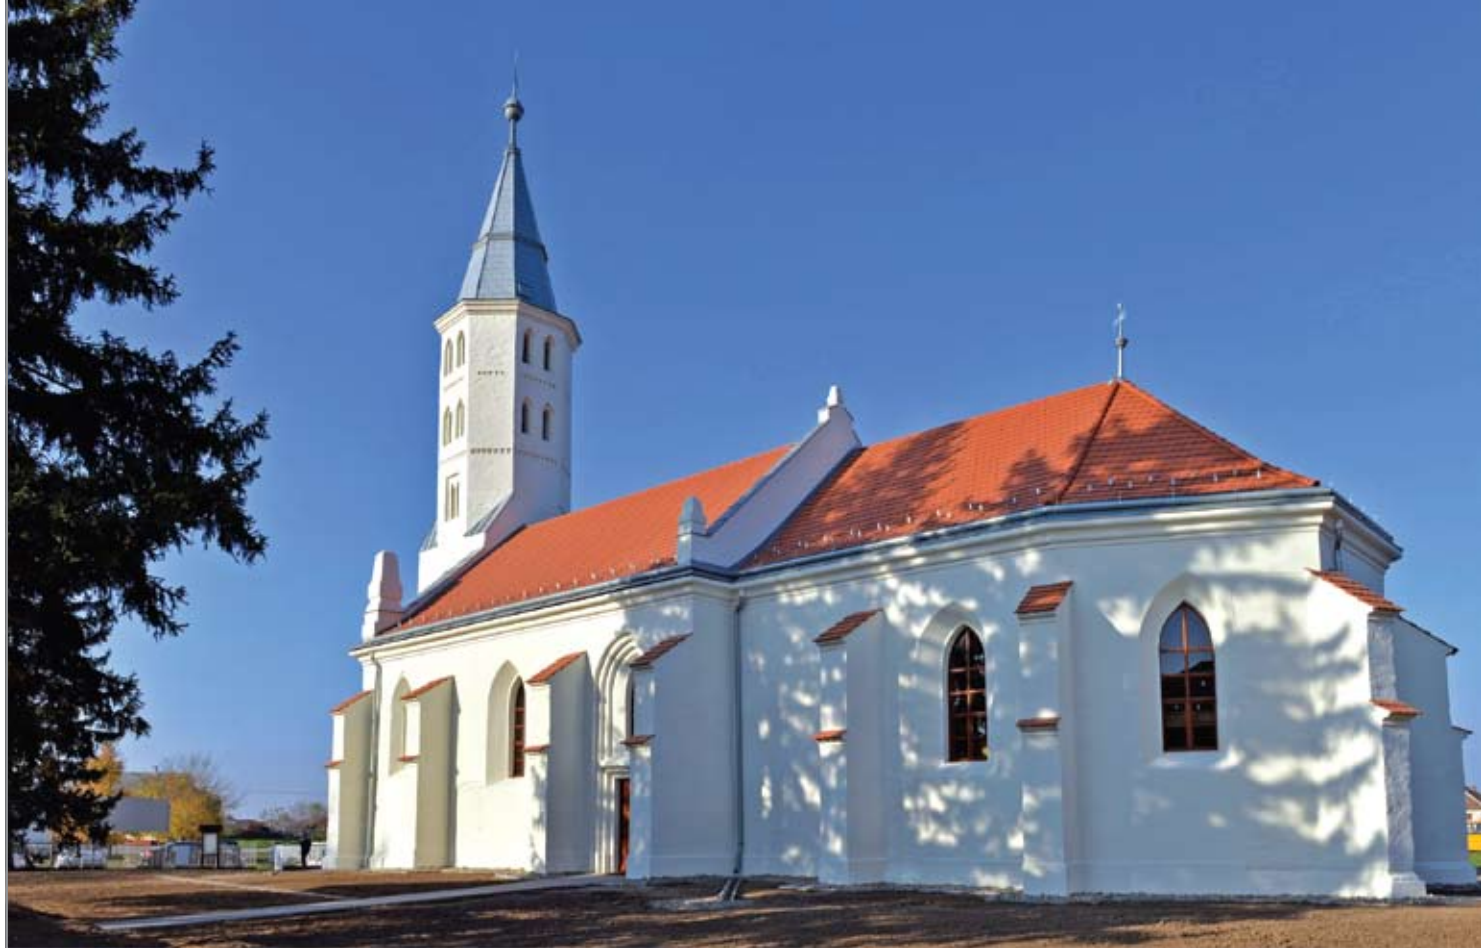
A felújított gacsályi templom délkelet felől  
(Fotó: Csutkai Csaba)

2013 és 2014 között zajlott le a templom legfrissebb helyreállítása a Középkori templomok útja program részeként a Magyarország-Románia Határon Átnyúló Együttműködési Program támogatásával. A beruházás részeként az egykori középkori arányok visszaállítása érdekében fölmagasított falakoronára került az újjáépített tetőzet. A munka során minden részletében megújult a torony és a hajó. A templom új téglaburkolatot kapott, amelyet a nyugati karzat alatt az eredeti középkori szintre süllyesztettek, a hajóban pedig a burkolatban vannak jelezve a régi templom alapfalait. A belső falfelületek vakolatát úgy képezték ki, hogy azok mutassák az építéstörténeti periódusokat.

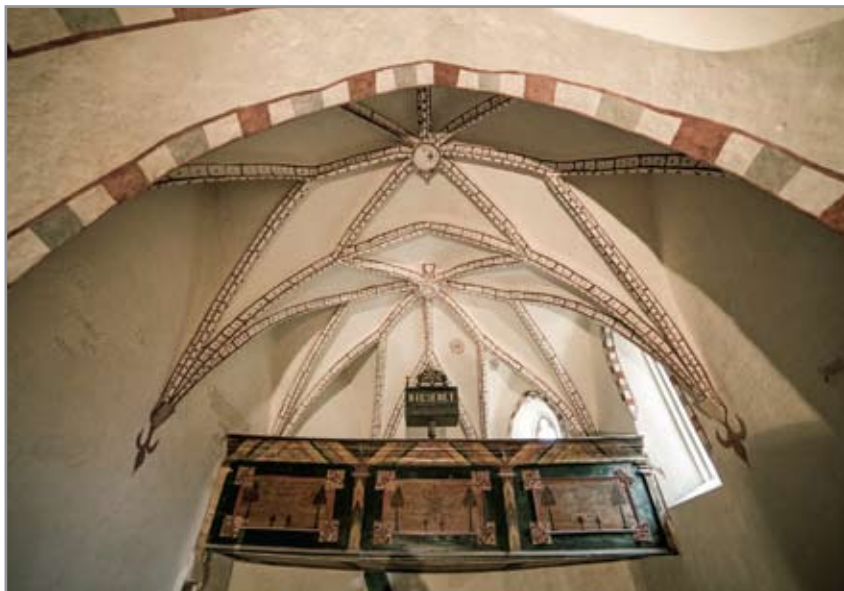
Vámosoroszi, karzat a gótikus szentélyben (Fotó: Kovács Zoltán)

A szentélyt az eredeti gótikus hálóboltozat fedi, amely már több mint ötszáz éves. Az északi és a déli fal közepén lévő boltozat vállköveit pajzsok díszítik. Az északkeleti és a délkeleti sarokban a pajzsok helyett igen egyszerűen, tagolatlan formákkal kialakított, háromszögletű emberfejek láthatók. A gótikus templomépítészet egyik legfontosabb, készítőitől talán a legnagyobb tudást megkívánó szerkezete a boltozat, pontosabban az ún. bordás boltozat volt. A boltozatok kialakulásának elsősorban gyakorlati oka volt. A tűz jóval nehezebben rongálta meg őket, mint egy famennyezetet, s ha a fa tetőszerkezet kigyulladt, a boltozat megvédhette a templom belső terét a katasztrófától. Vámosorosziban a két zárókövet díszítették is, az egyik zárókövet Krisztus-fej, a másik sárkányos Báthory címet ábrázol.

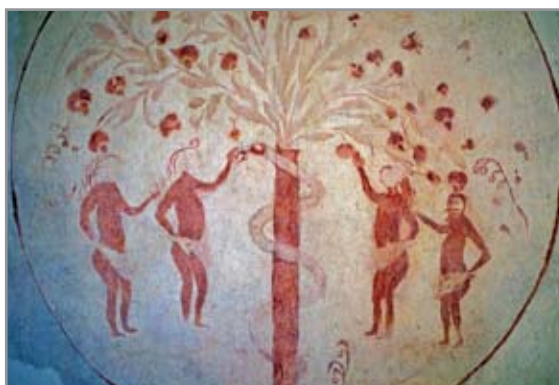
A bűnbeesés képe a vámosoroszi templom szentélyében  
(Fotó: Kovács Zoltán)

A templom másik látványossága a most befejeződött falkép restaurálásnak köszönhető, amely szintén a Középkori templomok útja program keretében valósult meg egy Magyarország-Románia Határon Átnyúló Együttműködési Program finanszírozásában. A szentély keleti falára, a templom legfontosabb he-

lyére a Bűnbeesés képét festették. A szentélyben lévő karzat mögött lévő, 1604-ben festett naiv népi festményen a bűnbeesés története elevenedik meg. A szentély keleti falán olajkoszorúval keretezett fát lehet látni a rátekeredő kígyóval, amit az összülők vesznek közre. Jobbra Éva, balra Ádám bűnbeesése látható, amint az almáért nyúlnak. Technikája és stílusa alapján egyértelmű, hogy nem középkori freskóról van szó. Készítésekor itt még nem volt karzat, ezért mindenhol jól lehetett látni. A 16. század végén, a 17. század elején készülhettek a szentélyben és a hajóban feltárt latin nyelvű gótikus, bibliai idézeteket tartalmazó falfeliratok. A reformátusok a Szentírást helyezték a hitélet középpontjába, ennek megfelelően képek helyett a Bibliából vett idézetek kerültek a templomok falaira. Vámosorosziban legalább 10 ilyen felirat volt. Különböző időben készültek, és talán nem is voltak egyszerre láthatók. A 2014-es restaurálás során ezeket teljesen feltárták, és ha töredékes állapotban vannak is, nagy részüket tudjuk értelmezni. Mindegyik latinul van, ami arra utal, hogy a reformáció korai korszakában keletkeztek. A korábbiak a díszes, vörös betűkkel írott részletek. Ezek a Bűnbeesés-falképpel egyszerre készülhettek, a 16. század második felében.
