Beregsurány, református templom

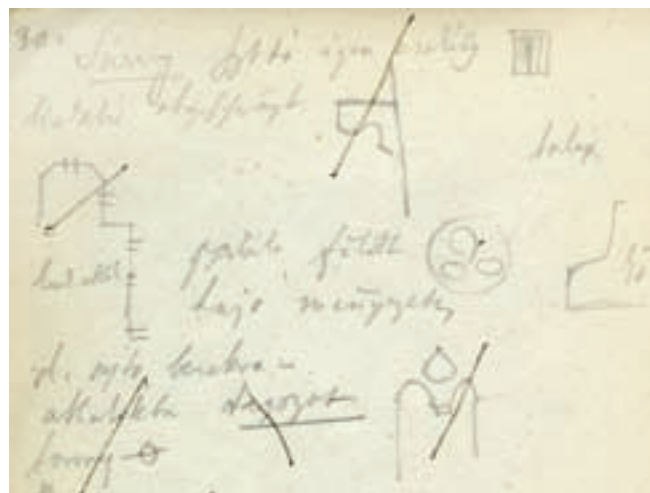
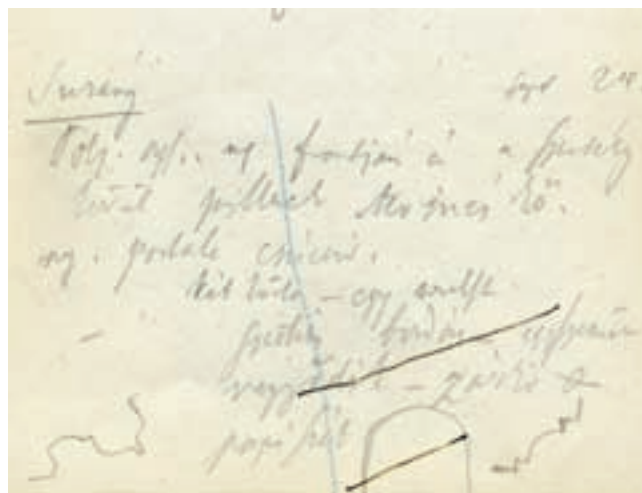
1–2. Rómer Flóris jegyzőkönyvének részletei (1864)

Rómer Flóris 1864. szeptember 24-én járt Beregsurányban. Jegyzetei és az azokkal kapcsolatos vázlatok¹² fontos dokumentumok. Megemlíti, hogy az ekkor még torony nélküli templom terméskőből épült. Szó esik a poligonális szentélyről, a nyugati oldalon és a szentély körül álló támpillérekről. Leírja a nyugati kaput, profiljának egyik elemét is lerajzolja. Hallunk a szentély zárókő nélküli bordás boltozatáról, a déli oldal ülőfülkéjéről (vázlat-

tal), a szentségtartóról (vázlattal). A diadalív vállkövéről és a lábazatról is vázlat készült. A templom alaprajzi vázlatán látható, hogy a szentélyen két, a hajó déli oldalán három ablak nyílt. Ez utóbbiak közül a középső – mely a befalazott déli *portale* felett van – *lyuk* ablak (a mellékelt vázlat szerint kerek). Ez a *lyuk* ablak bizonyosan azonos a déli hajófal ma is meglévő körablakával. Rómer tehát gyakorlatilag a mostani, kutatás előtti állapottal megegyező

állapotot talált Surányban, egyetlen, de annál fontosabb különbséggel: ő még látta a déli hajófal középkori ablakait, s az egyiket le is rajzolta! Sajnos a rajz nagyon vázlatos, csupán annyi állapítható meg belőle, hogy ezek az ablakok nem hasonlítottak a szentély ma is meglévő középkori ablakaihoz, hanem egykor osztósudárral két részre bontott, mérműves, gótikus nyílások voltak. Rómer idejében az osztósudarak már nem voltak meg (1–2. kép).

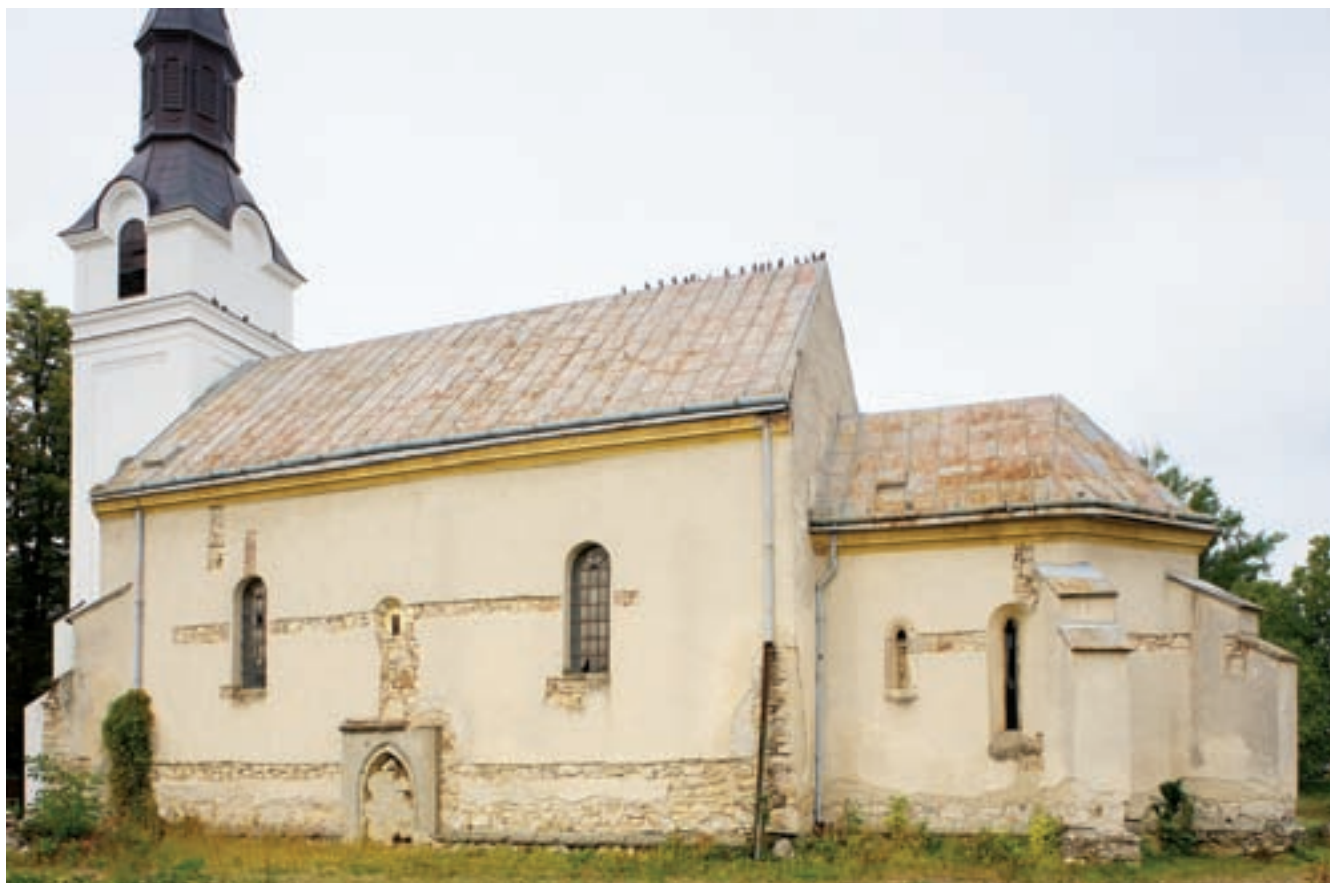
3. A templom délről

A beregsurányi református templom a település közepén szabadon álló, egyhajós, keletelt, poligonális szentélyzáródású épület, nyugati oldalán toronnyal (3. kép).

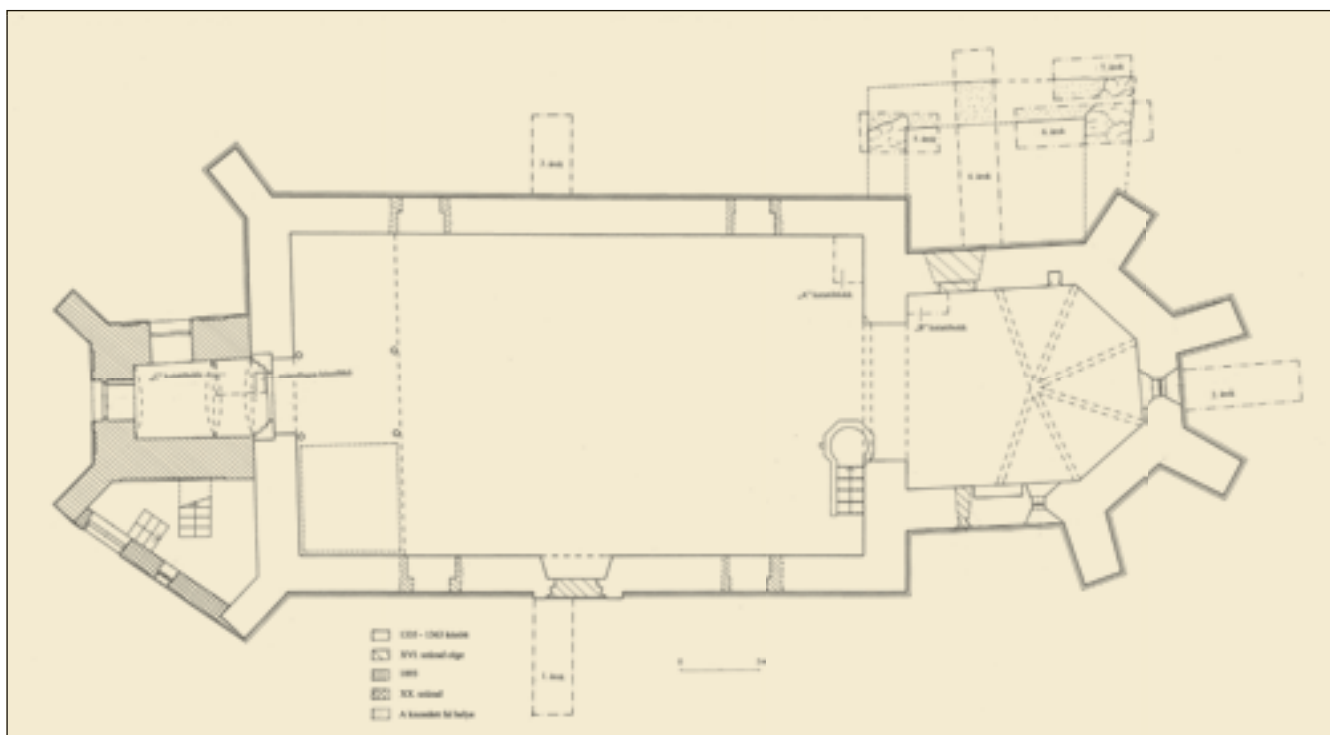
4. A templom kutatási alaprajza

A torony déli fala és a hajó nyugati homlokzatának déli szakasza által kijelölt szögletben modern toldalék állt, mely a karzatra vezető lépcsőt foglalta magába (a 2001-ben még álló toldalékot azóta lebontották). A torony és a hajó nyugati sarkait átlós irányú, lépcsős támpillérek erősítik. Hasonlóan lépcsős kiképzésű támpilléreket találunk a szentély sarkain is. A falkutatás eredményei szerint a hajó és a szentély (a támpillérekkel és a homorlatos tagozatú lábazattal együtt) egyetlen építési periódusban keletkezett, korábbi épületnek nem találtuk nyomát (4. kép).

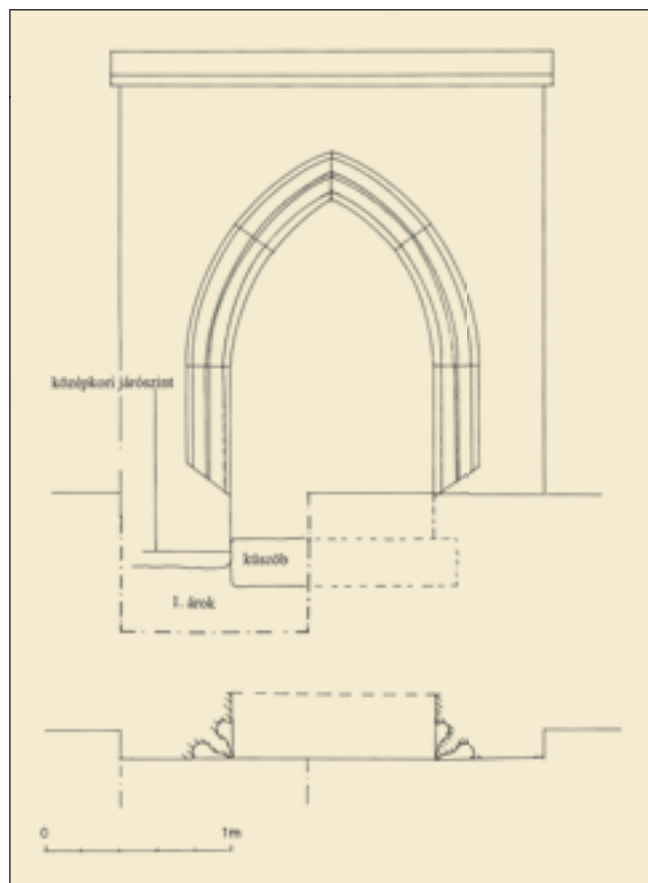
5. A déli kapu felmérési rajza

A hajó déli homlokzatának tengelyében, a homlokzat síkjából kiülő tükörben elfalazott gótikus kapu látható (5. kép). A kutatás során előkerült körtetagos tagozata (6. kép). A kapu felett tölcésesen szűkülő, faragott kötömbökből rakott kávájú, három szférikus mezőre osztott körablak nyílik (7. kép). Ez egykorúnak bizonyult a falszövevettel. A hajó déli homlokzatán található félköríves záradéku újkori ablakok a Rómer által még látott gótikus ablakok helyén lettek kialakítva, oly módon, hogy a korábbi ablakokat nyomtalanul elpusztították. Az újkori ablakok a toronnyal, valamint az északi hajófal ablakaival egyidősek.

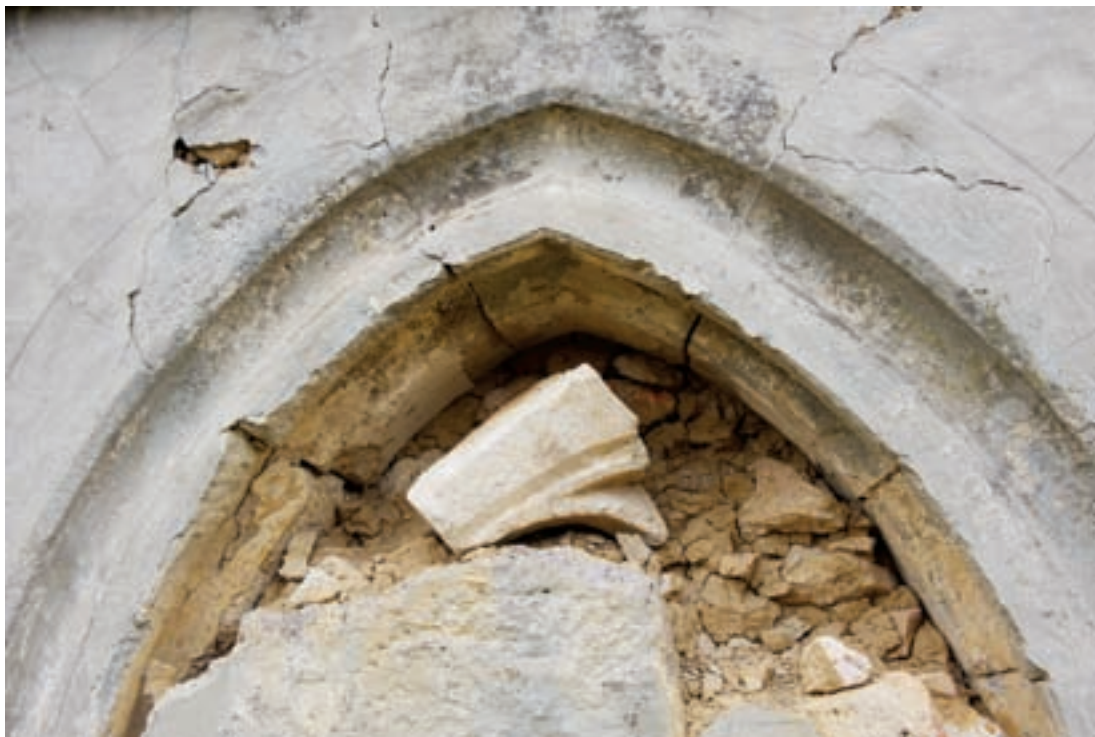
6. A déli kapu részlete az előkerült faragványtöredékekkel

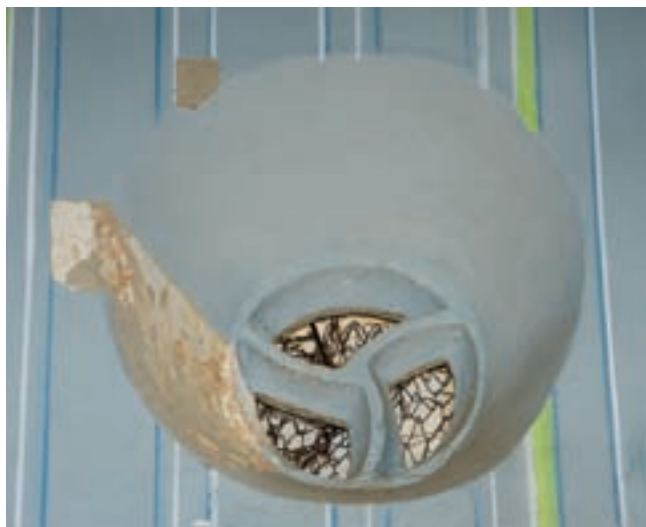
7. Körablak a hajó déli falán

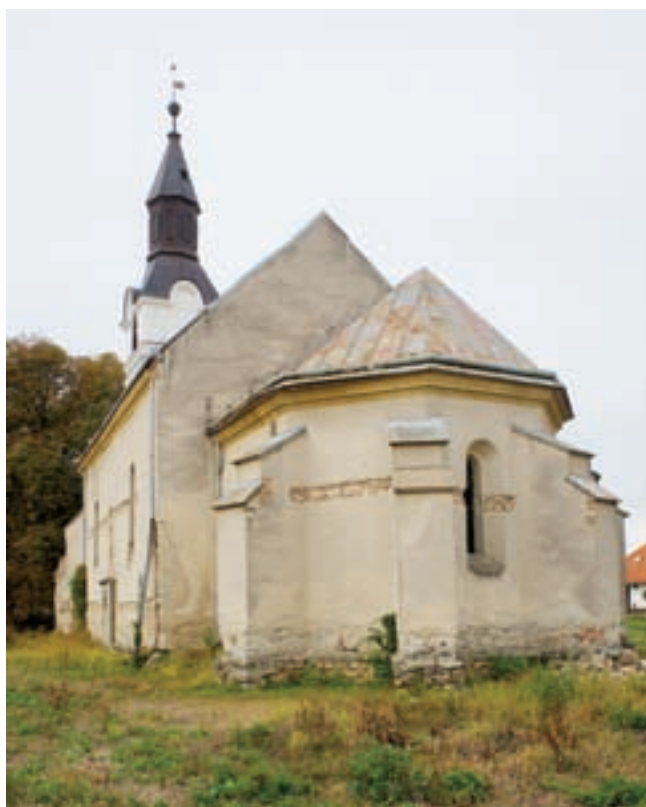
8. A templom délkeletről

A szentély déli homlokzatán két különböző korú, de egyaránt gótikus ablak található. Közülük a nyugati, jelenleg törtkővel elfalazott, kisebb méretű csúcsíves ablak a korábbi. A keleti, nagyobb, erősen szűkülő, kívül félköríves záradéku, orrtagos gótikus ablak egy, a templomban másutt is megfogható késő gótikus átépítés során keletkezett. Ezzel egyidős a keleti homlokzat tengelyében nyíló ablak is, melynek orrtaga ma már hiányzik (8. kép).

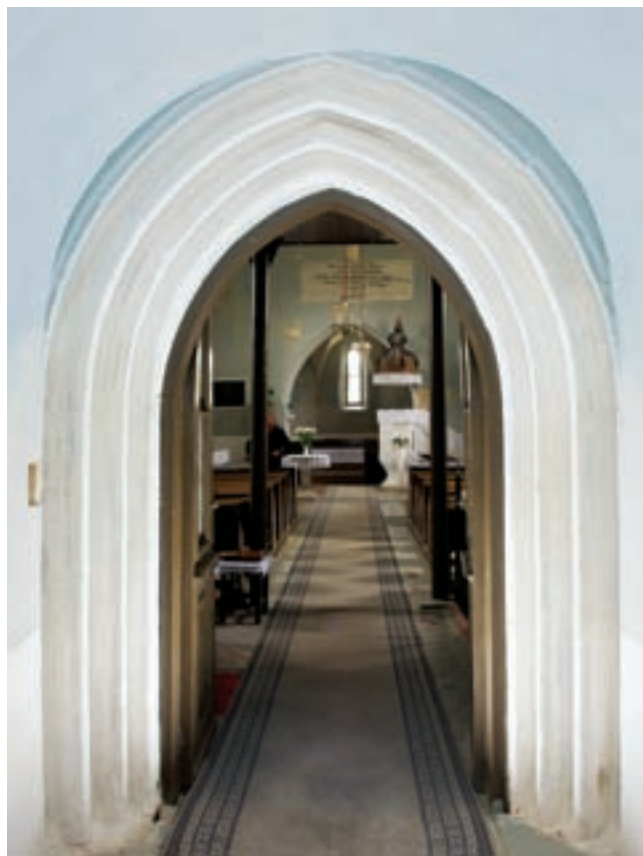
9. A templom nyugati kapuja

A toronyaljából két körtetagból és egy pácából álló profilú gótikus kapu vezet a síkmennyezetes hajóba (9. kép). A hajó déli falában megmaradt a déli kapu fülkéje.

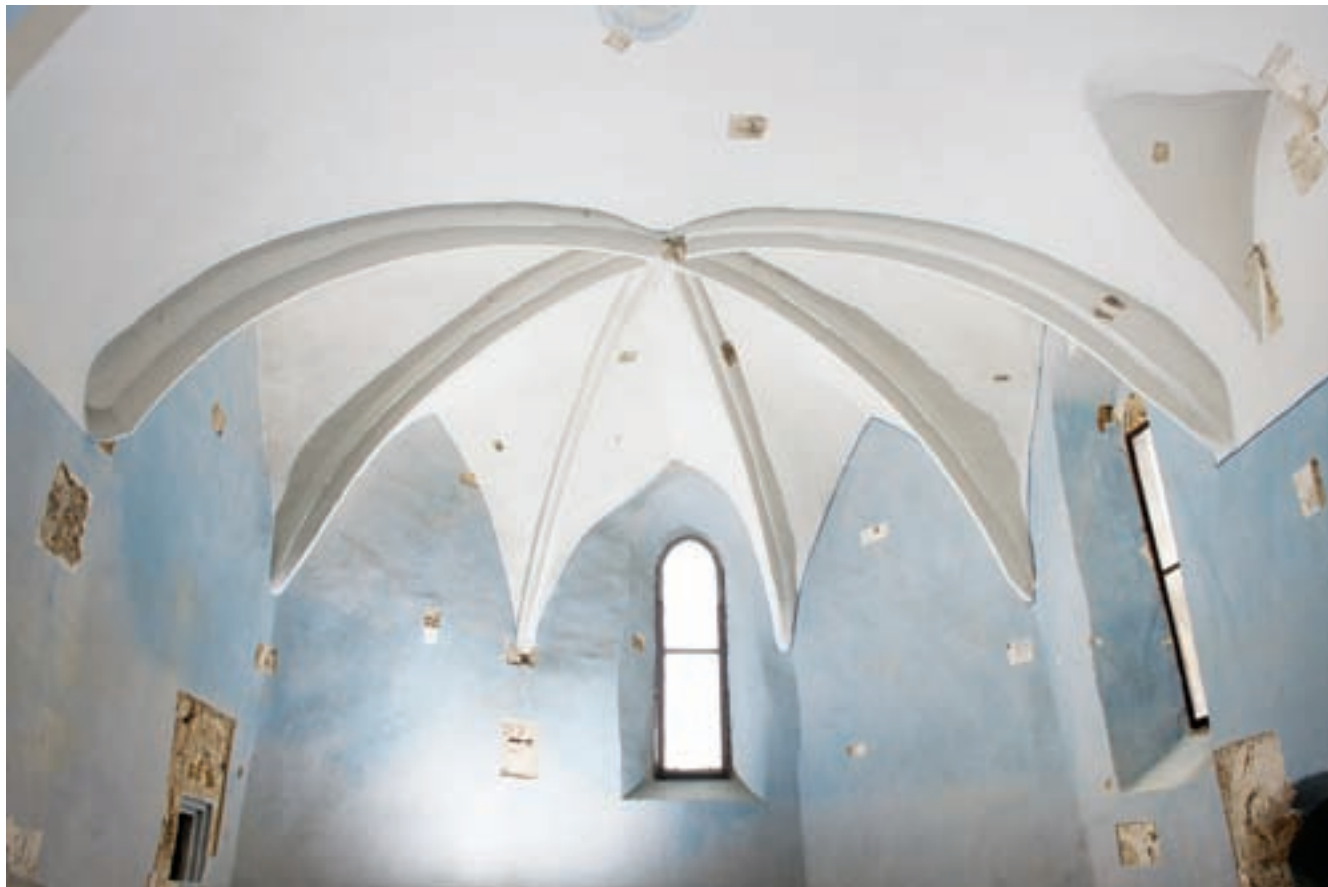
10. A szentély boltozata

A szentély nyugati részét fiókos dongaboltozat, keleti részét egyszer hornyolt bordákból álló, zárókő nélküli, hatsüveges gótikus boltozat fedi (10. kép). A bordák közvetlenül a falsíkból indulnak. A szentély falain több ponton is sikerült meghatározni egy korábbi boltozat szinte teljesen lefaragott indításait (11. kép). A korábbi boltozat a jelenlegitől eltérő rendszerű volt, a bordák profilja nem ismert.

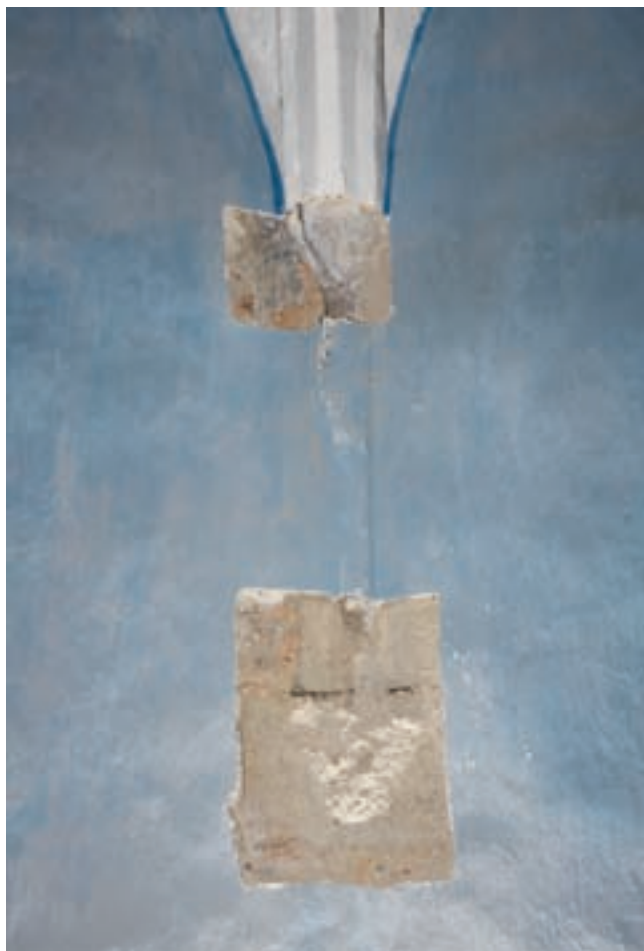
11. A korábbi szentélyboltozat indítása

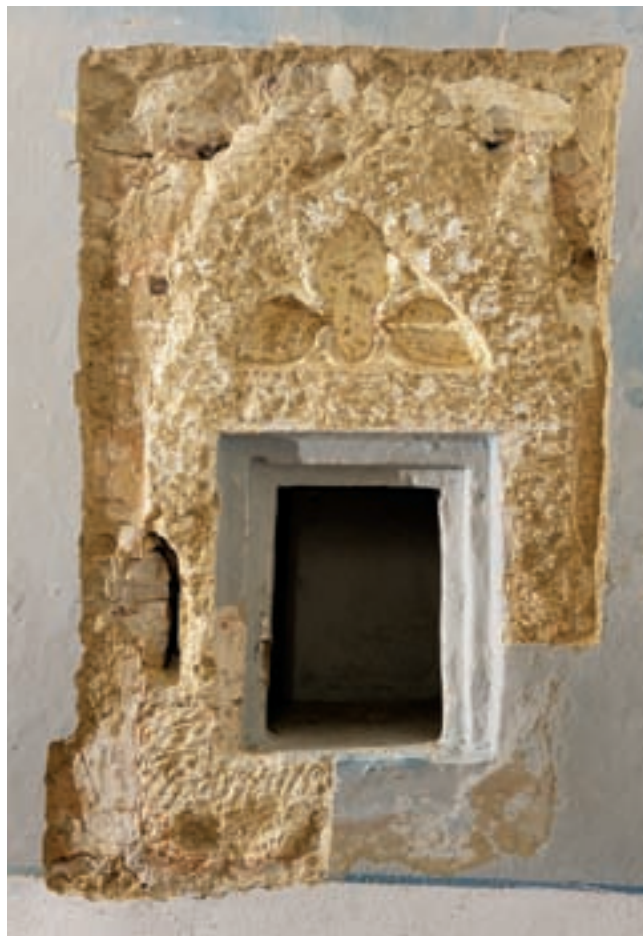
12. A szentségtartó a szentély északi falán

A szentély déli falába szegmensíves záradékú, egyszer hornyolt profilú ülőfülke mélyed. Az északi szentélyfal keleti végén található lépcsős tagozatú, álló téglalap alakú pasztofórium vizsgálatakor előkerült annak csúnyán levéssett, számárhátíves, háromkaréjos, vakmérműves felső része. A fülkét övező egykori további tagozatok le vannak faragva (12–13. kép).

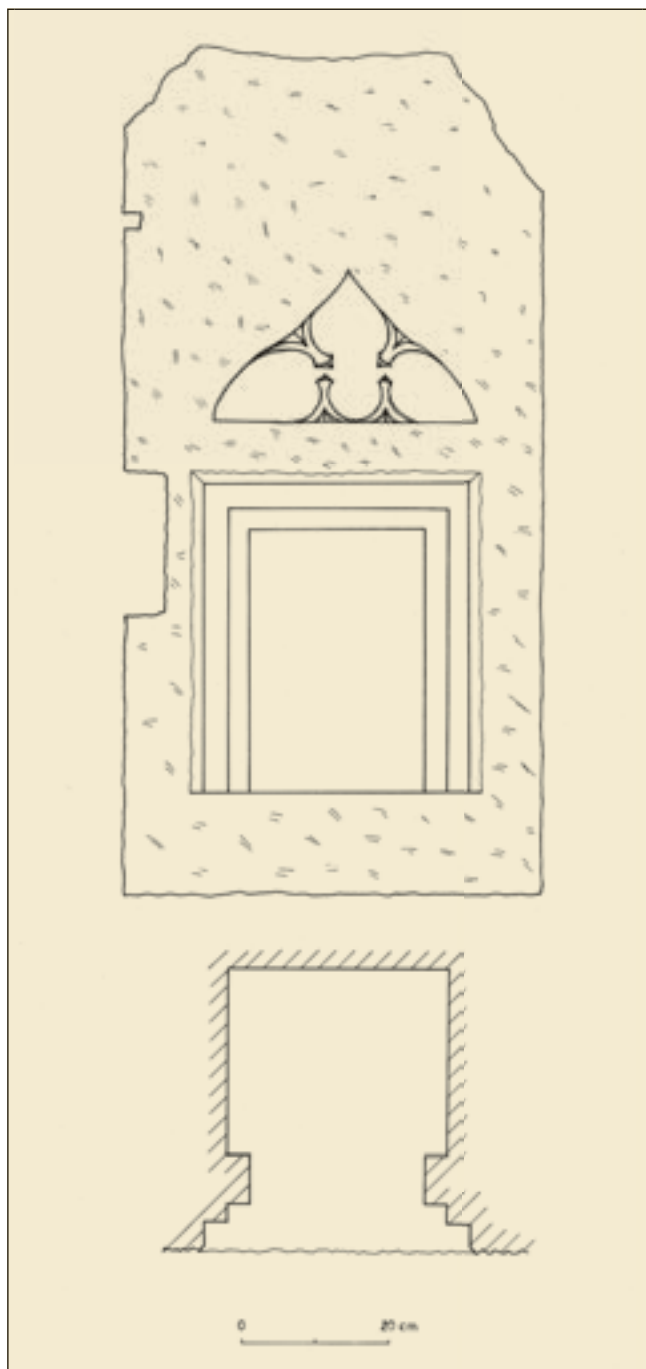
13. A szentségtartó felmérési rajza

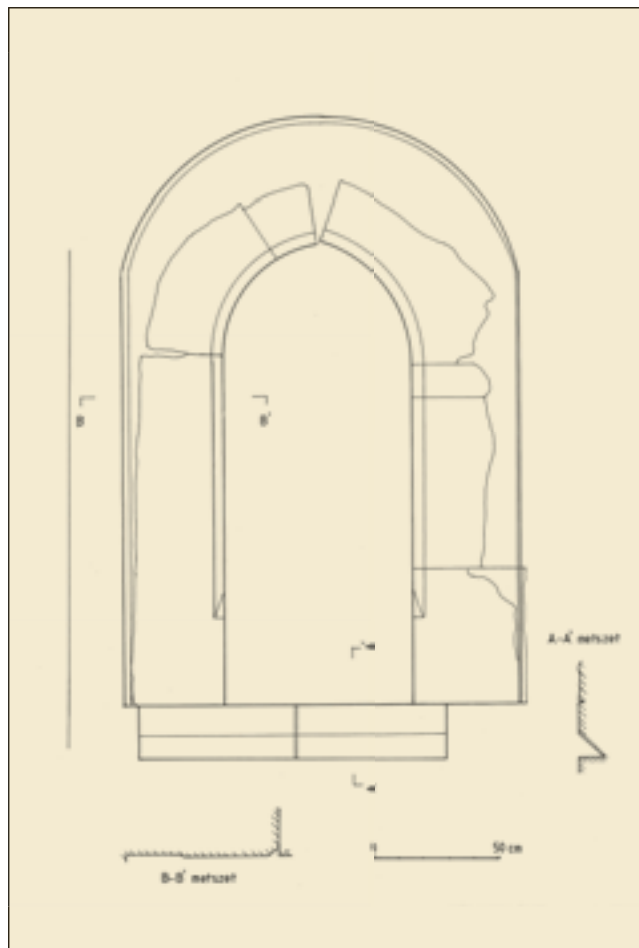
14. A sekrestyeajtó felmérési rajza

Az északi szentélyfal nyugati végén napvilágra került a csúcsíves, élszedett sekrestyeajtó (14. kép).
