## Csegöld, görög katolikus templom

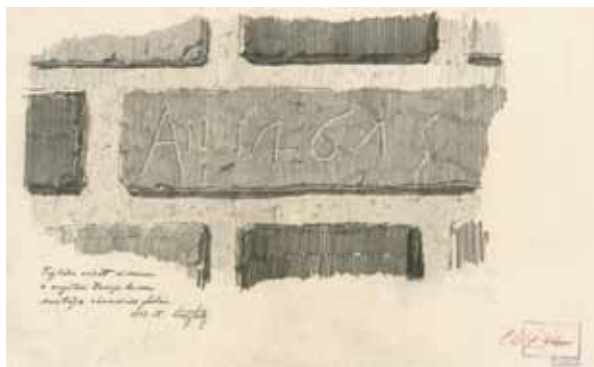
1. A szentély záradékfalának részlete évszámossal, Lácza-Fritz Oszkár rajza, 1923

A Szamos folyó közelében, a Szatmári-síkságon fekvő település első ismert említése az ugoicsai főesperességhez tartozó egyházával kapcsolatos. A pápai tizedjegyzékek 1332-ben Ábrahám, 1334-ben pedig Tamás nevű plébánosát említik.<sup>1</sup> Ebben az időben Csegöldön tehát már kellett állnia templomnak. Magáról az épületről nem maradt fenn írásos dokumentum a középkorból, s az előbb református, majd az 1780-as években görög katolikussá lett egyháznak eredeti titulusát sem ismerjük.<sup>2</sup> A középkori épülettel kapcsolatban fennmaradtak azonban információk két, ma már nem látható évszámról. A XIX. század hatvanas éveinek tudósítása alapján a templom valamely részén olvasható volt egy felirat, amely szerint az épületet 1448-ban építették volna.<sup>3</sup> Egy befaragott, 1467-es évszámot pedig 1923-ban a szentély záradékfalának egyik téglájáról rajzoltak le.<sup>4</sup>

<sup>4</sup> KÖH Tervtár, ltsz.: 864. Noha a szentély külseje jelenleg nincs vakolva, az évszámot nem sikerült megtalálni.

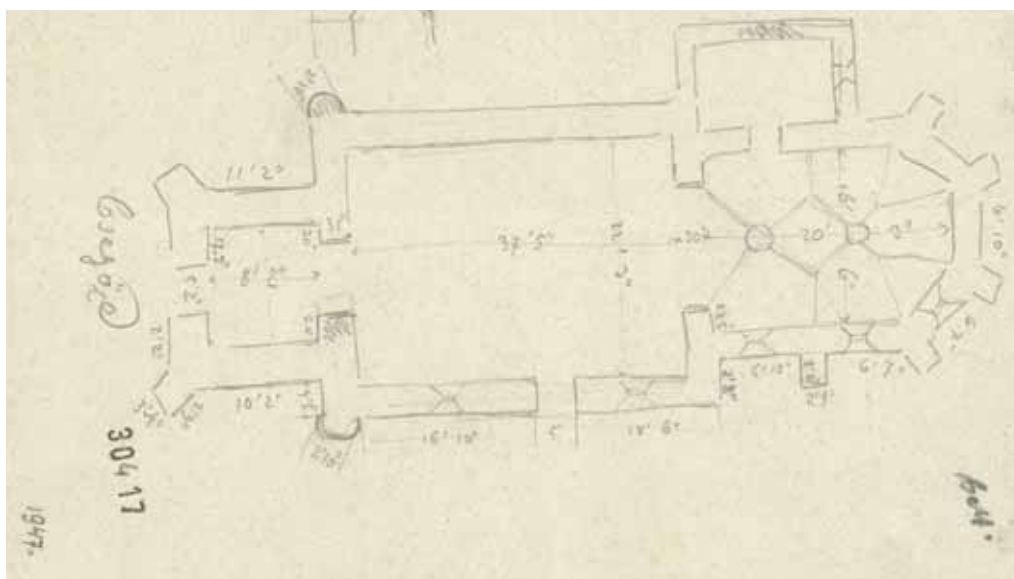
2. Alaprajz, Schulcz Ferenc felmérése, 1864

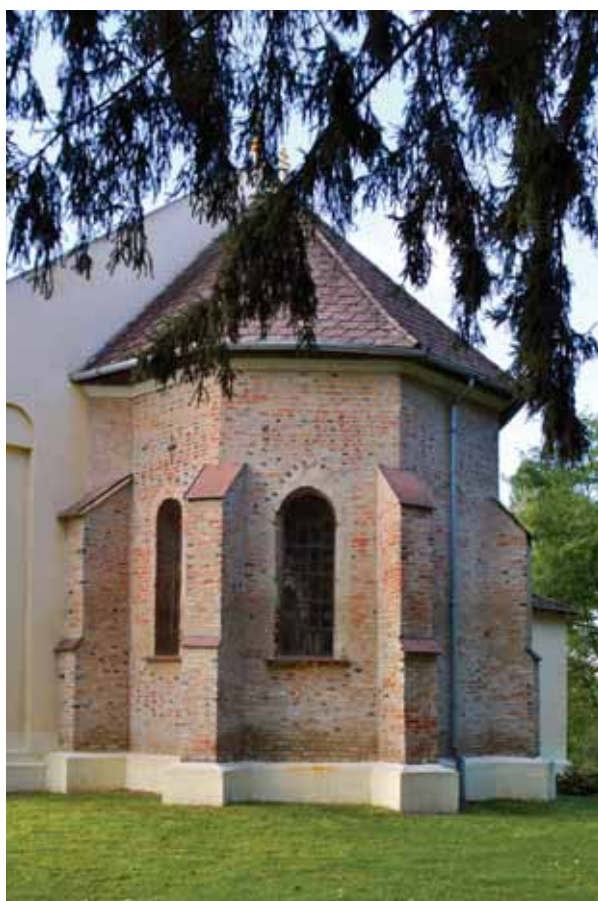
3. A szentély délkeletről

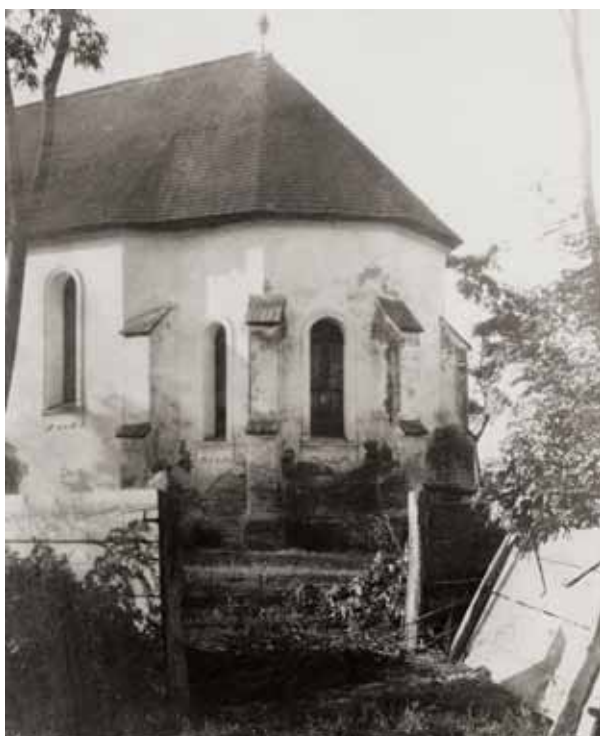
4. A szentély délkeletről, archív felvétel

A szentély lábazatát ma vastos betonkoszorú alkotja, középkori formájáról egy archív felvétel alapján alkothatunk fogalmat. Az épületrészt délről ábrázoló fotón a téglából rakott lábazatot visszaugratott téglasorokból álló, talán profilozott párkány zárja le.<sup>8</sup> Az újkori főpárkány előzményéről nem tudunk semmit, csupán feltételezhetjük, hogy ez is (idom)téglából volt kiala-

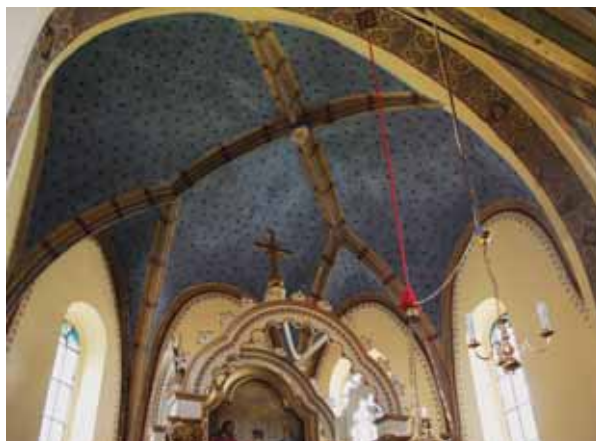
5. A szentély boltozata

A szentély belsejében megmaradt a középkori boltozat, pontosabban annak egy átalakított formája. A négy polygonális falsarokból ma egy-egy kétszer hornyolt profilú, a két keleti sarokban visszametszéssel indított borda válik ki a falból, az indítások előtt csücsköstalpú pajzsokkal. A sima felületű pajzsokat modern díszítőfestés borítja. A bordák egy-egy csomópont után érnek el a zárókőig, majd közvetlenül a diadalív keleti oldalának futnak neki, a zárókövet szintén csücsköstalpú pajzs díszíti, rajta leveles faágból előtűnő latin kereszt újkori, festett ábrájával. Schulcz két alaprajzából tudjuk, hogy a szentély nyugati szakaszában ez a boltozatforma folytatódott.<sup>12</sup> E szakasznak az 1897-es bontásakor a fennmaradt rész nyugati boltsüvegeit úgy igazították hozzá az akkor kialakított diadalívhez, hogy az ívek nekifutó bordák utolsó szakaszán a bordaprofil nagy részét a süvegek már eltakarják. Nem kizárt azonban, hogy a középkori boltozat ennél nagyobb átalakításon is keresztülment már valamikor korábban. A boltozat egykori, ismert alaprajzi formája ugyanis meglehetősen szokatlannak tűnik a középkori megoldásokhoz képest.<sup>13</sup> A szerkezetbe néhány további bordaszakaszt betoldva megkapjuk viszont annak a hálóboltozatnak a formáját, amely az egyik legelterjedtebb típus volt nemcsak Közép-Európában, de a fennmaradt példák alapján a Magyar Királyság északkeleti vidékén, s azon belül Szatmárban is (utóbbi megyében ld. Jánk, római katolikus templom; Vámosoroszi, református templom).<sup>14</sup> Ha mind e feltevés igaz, a középkori boltozatnak nem csak egyes bordaszakaszait távolították el, illetve faragták le – talán az épület

valamiféle sérülése következtében –, de részben boltsüvegeit is át kellett építeni. A ma látható süvegek ugyanis egyértelműen a jelenlegi bordarendszerhez igazodnak.<sup>15</sup>

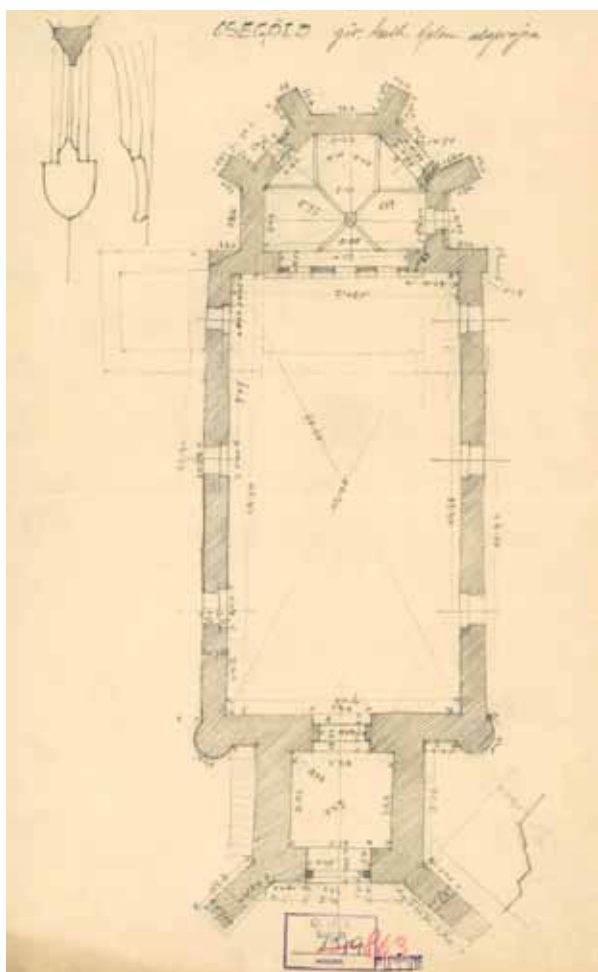
6. A templom alaprajza 1923-ból (Láczai-Fritz Oszkár)

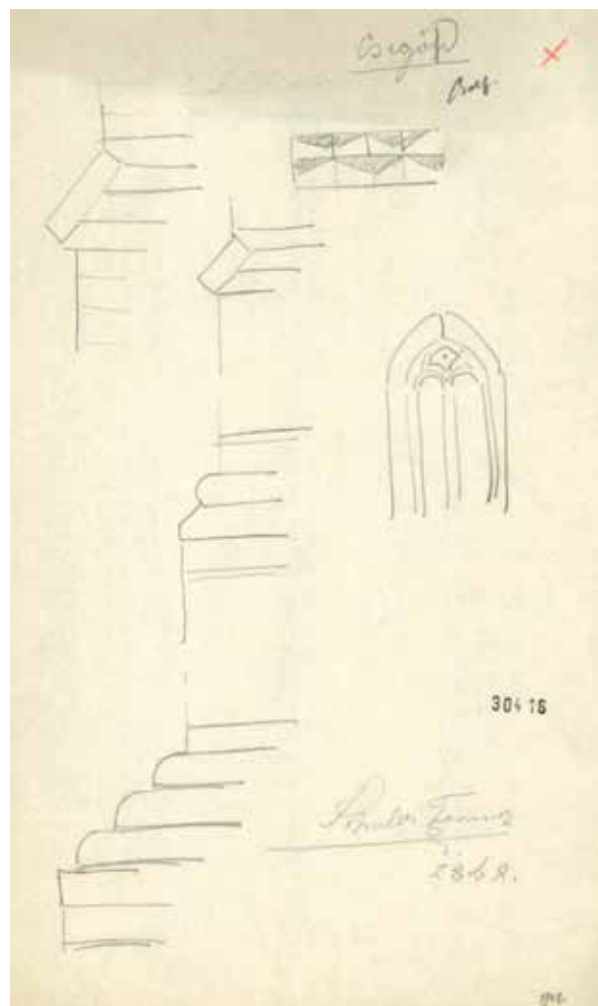
7. Részletrajzok, Schulcz Ferenc felmérése, 1864

kítva. A szentélysarkokat kívül kőoszlopok támpillérek támasztják – az egykor az északi falat felező, ma már csak a sekrestyében látható, déli párjához pedig utóbb hozzáépült a hajó keleti fala –, vízvetőik Schulcz egyik manuáléja alapján rézsúsen elhelyezett téglákkal voltak kialakítva.<sup>9</sup> A szentély középkori ablakkereteit a ma látható maradványok alapján szintén téglából falazták. Eredetileg a déli falon kettő, a délkeleti falszakaszon, a záradékban, és az északkeleti szakaszon egy-egy csúcsíves, rézsús bélletű nyílás volt látható.<sup>10</sup> Az ablakokat 1864 után, legkésőbb az 1897-es átépítéskor beszűkítették. A középkori ablaknyílásoknak a jelenlegiek körül ma is jól kivehető a körvonaluk. A déli és a délkeleti szakasz ablakánál a csúcsíves záradék téglasora is fennmaradt, amit ugyanúgy vörös és sötét színű téglák váltakozásával raktak ki, ahogy azt a falfelületek jó részén is látni. Schulcznak a templom déli homlokzatát ábrázoló rajzával ellentétben, ahol vékony, résablakra emlékeztető nyílások jelennek meg, az ablakok méretei arra utalnak, hogy egykor valószínűleg kőoszlopok voltak és záradékukat mérművek tölthették ki (erről ld. alább, a hajó ablakainál).<sup>11</sup> Hogy a nyílások két oldalán, nagyjából a záradékvonal magasságában látható, háromszögű és kerek, téglából kirakott, illetve készült formák mi célt szolgáltak és mikor készítették őket, nem tudni.

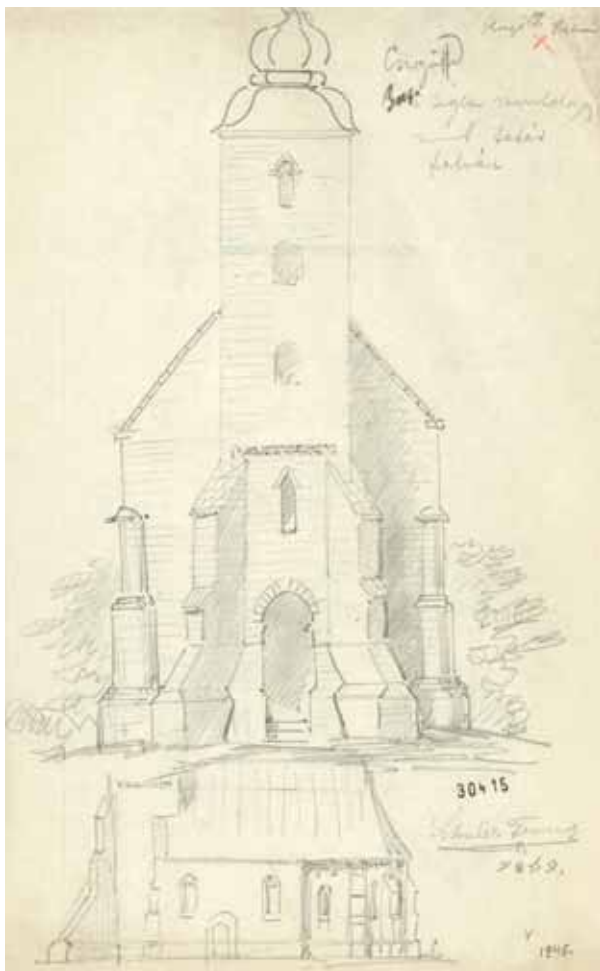
8. A templom nyugati és déli homlokzata, Schulcz Ferenc rajza, 1864

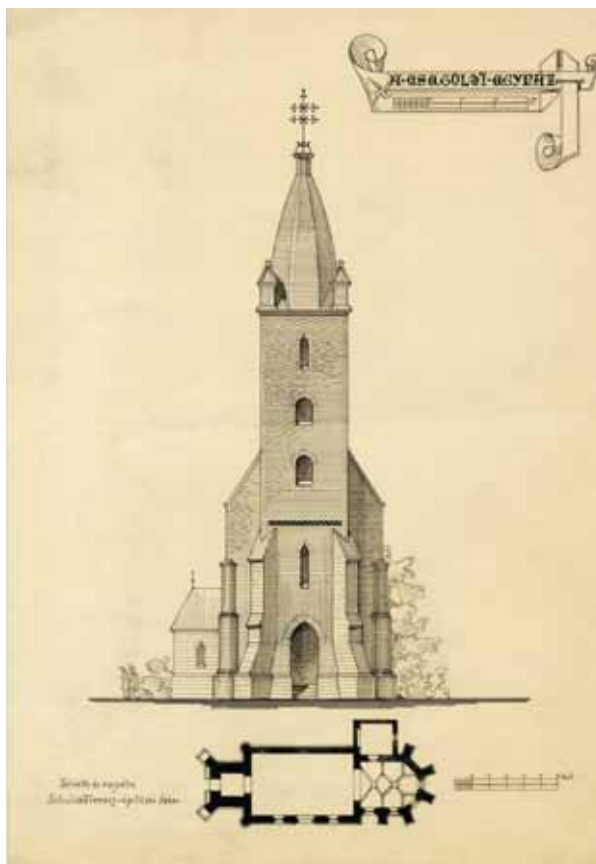
9. A templom alaprajza és nyugati homlokzata, Schulcz Ferenc rajza, 1864
