*Papp Szilárd*

## Csenger, református templom

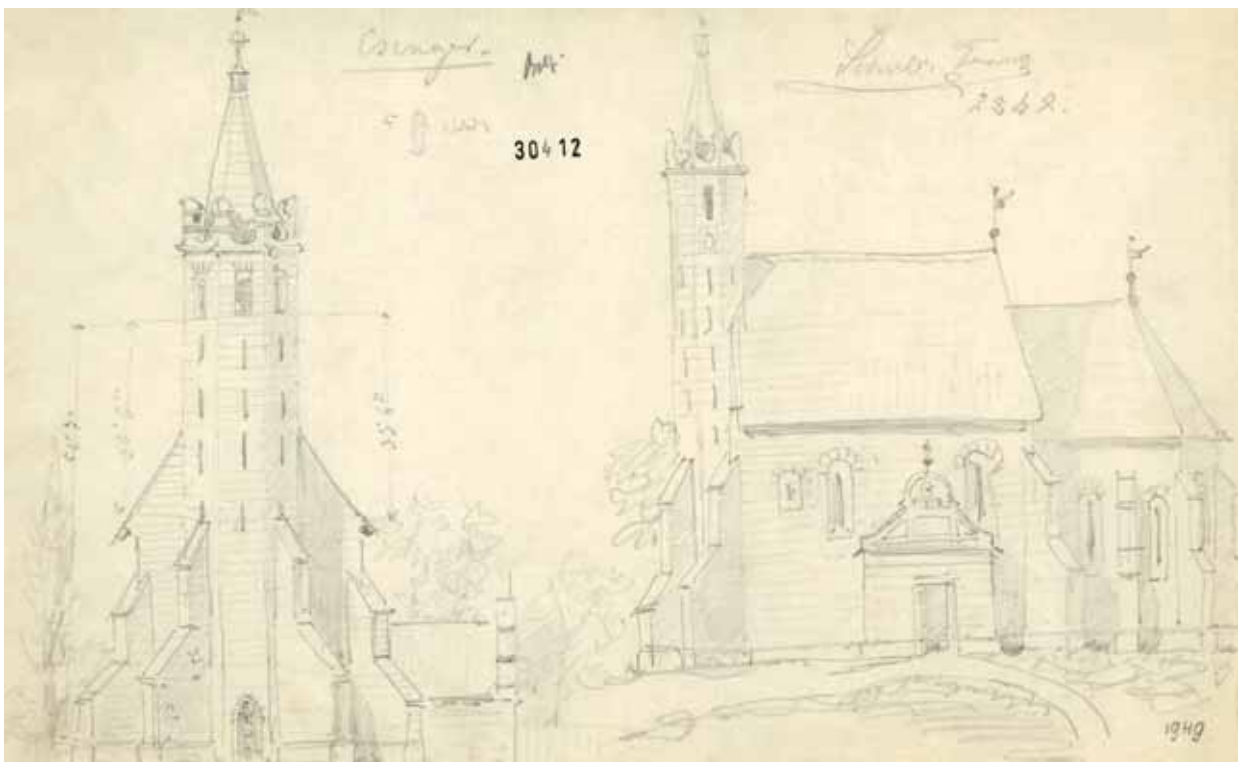
1. A templom nyugati és déli homlokzata, Schulcz Ferenc rajza, 1864

<sup>3</sup> MOLNÁR J. 1970. 66.; CZEGLÉDY-SEDLMAYR 1970. 68., 80. és 90. kép. Jellegzetes, hogy a templom nyugati és déli oldaláról, valamint néhány részletéről 1864-ben felmérést készítő Schulcz Ferenc (KÖH Tervtár, ltsz.: 30412., 30413.) a középkori összképet szem előtt tartva e későbbi bővítmenyt egyszerűen elhagyta rajzáról, a hajó északnyugati sarkára pedig berajzolta a feltehetően éppen emiatt a bővítés miatt jóval korábban elbontott középkori támpillért (a pillérről ld. alább). Ez az ideális állapotot előnyben részesítő eljárás Schulcznak a csegöldi és az erdődi (Ardud) templomot ábrázoló rajzainál is megfigyelhető.

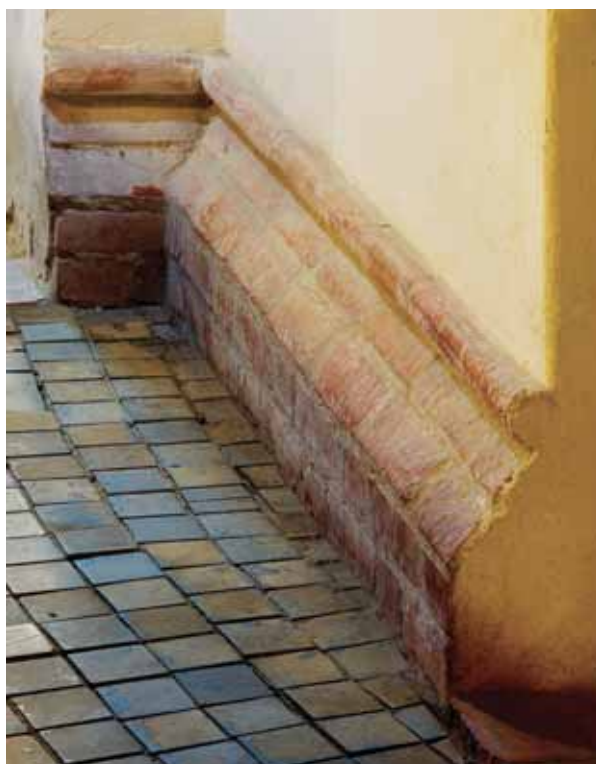
3. Lábazati párkány a hajó északi falának külső oldalán

A templomon egységes lábázat fut körbe, amely csak a hajó északi oldalának XVIII. századi bővítményén szakad meg.<sup>8</sup> Tetejét idomtéglaiból kialakított párkány zárja le, melynek profilja alul két téglasorból rakott rézsús felületből, felette félpálcátagból áll.<sup>9</sup> A templomnak ma sem a hajón, sem a szentélyen nincs főpárkánya, s nem tudni, hogy eredetileg volt-e.

- <sup>9</sup> Noha a párkány majdnem mindenhol roncsolt állapotban maradt fenn, a hajó feltárt északnyugati támpilléren teljesen ép szakasza is előkerült, ld.: KÖH Tervtár, ltsz.: 210. A lábuzati párkányt Rómer Flóris és Schulcz is lerajzolta, furcsa mód nem csak egymáshoz, de a fennmaradthoz képest is némileg eltérően. Előbbi alul nagyobb méretű negyedhomorlatot, felette félpalcátogot ábrázolt (KÖH Tudományos Irattár, Rómer-jegyzőkönyvek, XV. 117.), Schulcz rajza pedig a homorlat alatt még részsűt is mutat (KÖH Tervtár, ltsz.: 30413.). Nem teljesen kizárt, hogy a szentélyen, a hajón és a toronyon is eredetileg eltérő profilt alkalmaztak, persze a rajzolók pontatlansága is felmerülhet e különbségekkel kapcsolatban.

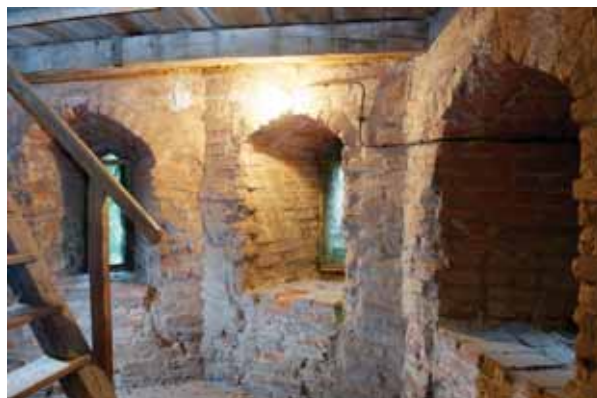
5. Ablakok a torony első emeletén

<sup>5</sup> Valószínűleg a támpillérek felső záródásának az újkorban történt kialakításával, feltételezhető megemelésével magyarázható, hogy a torony két, a falakkal egyébként kőben álló támpilléreinek felső vége ma némileg eltakarja az első emeleti ablakok alsó, kis szakaszát. E támpillérek záródásának utólagos kialakítására, ld.: KÖH Fotótár, poz. ltsz.: 112485.

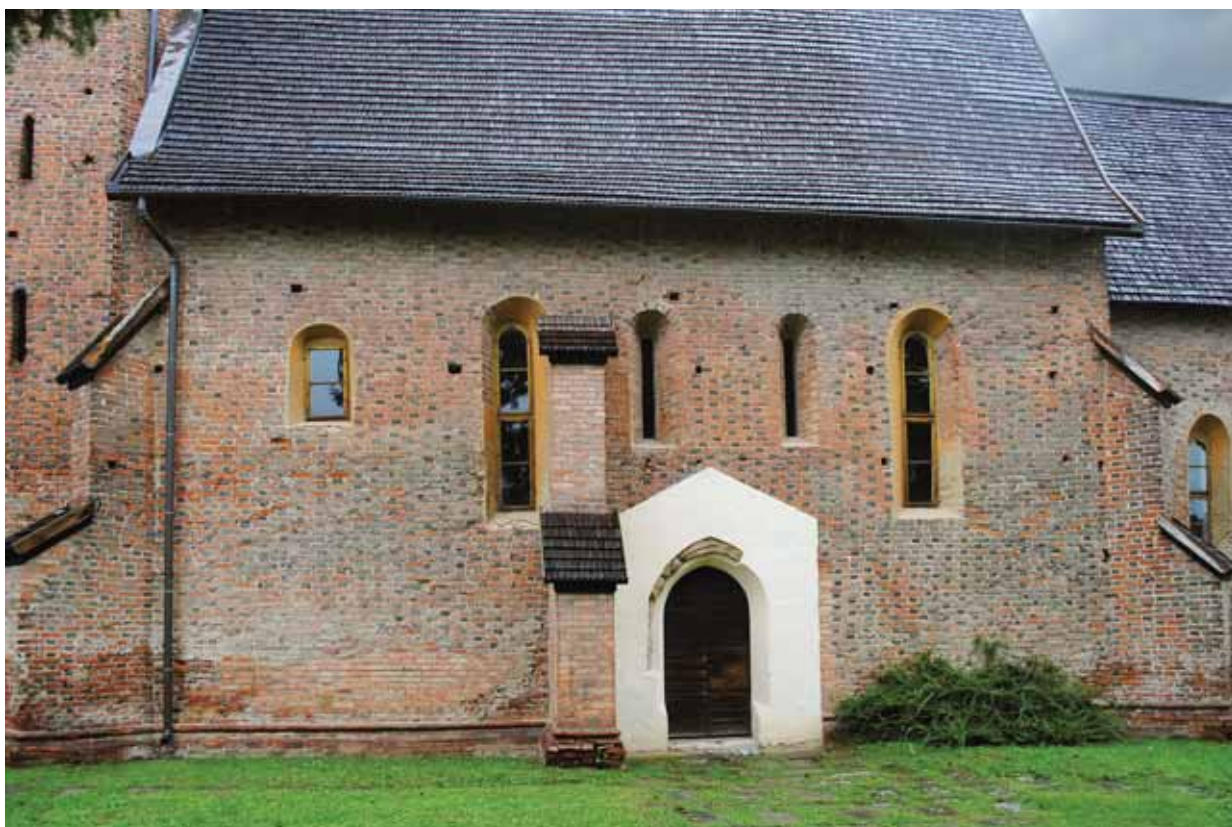
6. A hajó déli homlokzata

A hajó nyugati homlokzatának a torony által nem takart részein a lábazattól eltekintve több középkori részlet nincs. Déli homlokzatának nagyjából a közepén, az itt elhelyezkedő, újonnan visszaépített támpillérettől közvetlenül keletre ajtó bontja meg a falat. Középkori, lapos csúsvível kialakított kőkeretének záradékrészét és bal oldali szárkövének felső felét a legutóbbi helyreállításakor megtalálták. Profiljából a nyílás felé rézsús lemeztag, félpálcstag és homorlat töredéke maradt csak meg. Hogy a nyílás és kerete együtt épült-e a fallal, vagy utólagos kialakítás, a körülötte lévő meszelt felület miatt ma nem vizsgálható. A műemléki kutatás dokumentációjának jobbára közvetett utalásai alapján a kapu egy későbbi középkori periódusból származhat.<sup>16</sup> A kapu feletti

sávban ma öt ablak töri át a hajó déli falát. A nyugati, amely a legkisebb, a falszövethez képest egyértelműen későbbi kialakítású, és akkor vághatták a falba, amikor az orgonát is hordó nyugati karzatot készítették az újkorban. A többi négy a kapuhoz képest nagyjából szabályos elrendezésben jelenik meg, és részben eredeti. A két középső kisebb méretű, félköríves záradéku rézsús ablak, bélletük külső íve vörös és sötétre égetett téglák váltakozásával van kirakva. A két szélső ablak egykor ugyanilyen lehetett, külső oldaluk béllete felül a záradék mintásan kirakott indításával fennmaradt. Utóbb ezeket az ablakokat kiszélesítették és lefelé is megnagyobbították, amit a műemléki helyreállításakor a másodlagosan kialakított részek vakolásával érzékeltettek is.<sup>17</sup> Ahogy arról már volt szó, a hajó egykori északi homlokzata ma az északi bővítmény belsejében látható. Eredeti kialakításából helyreállították külső lábazatát, középső szakaszán – a jelenlegi árkádok közt – feltárták egykori támpillérének alapját, és külső oldalán az árkádok felett egy végigfutó vízszintes sávban vakolatlanul hagyták mintásan rakott téglafalazatát.<sup>18</sup>

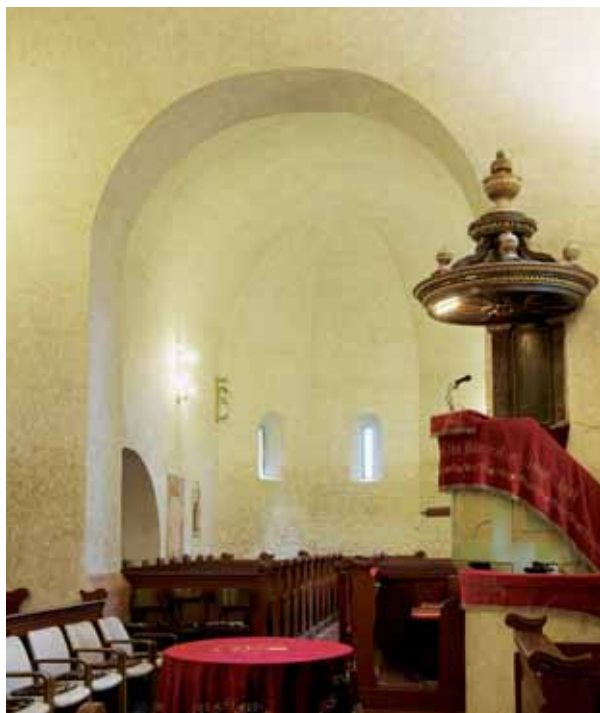
7. A szentély belseje nyugatról

sátortetős lezárású kőkeretén részletformák már nem voltak megfigyelhetők.<sup>27</sup> A fülkét egyértelműen utólag helyezték a falszövetbe.<sup>28</sup> A szentélynek a déli falában is találtak egy négyszögletes kis fülkét, ez azonban ma nem látható.<sup>29</sup> A szentélyt a falaival egyidős boltozat fedi, melynek formája a nyugati részen csúcsíves donga, a záradékrészén pedig kolostorboltozat.<sup>30</sup>

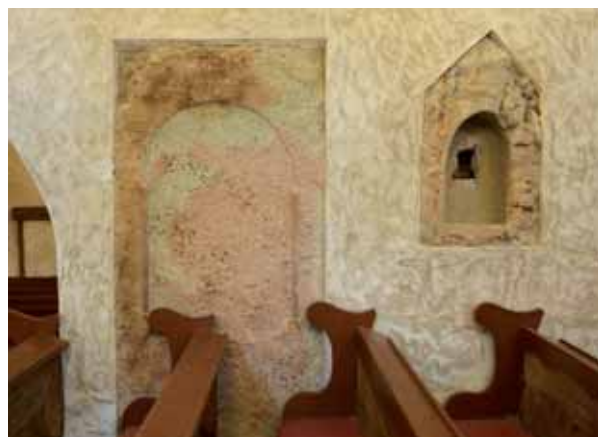
8. Szentségfülke és sírkölap (epitáfium) a szentély északi falán

A hajó belsejében az eddig szóba kerülteken túl középkori részlet nincs.<sup>20</sup> Miután boltozására utaló nyomokat falain nem találtak, külsejét támasztó pillérei ellenére a középkorban is síkmenyozetűnek kellett lennie.<sup>21</sup> A szentélyt elválasztó, falazott, profilozás nélküli diadalív félkörívesen záródik. Északi pillérének homlokoldalán ma megjelenik egy rézsúvel záródó lábazat, melyet állapota alapján, a helyreállításkor rakhattak téglából.<sup>22</sup> A szentély belsejének ásatása során feltárták egy korábbi apszis 80 cm vastag alapfalát, pontosabban annak a jelenlegi déli szentélyfáltól kiinduló és a szentélynek nagyjából a közepéig húzódó szakaszát.<sup>23</sup> A poligonális záradékrészt a tízszög hat oldalára lehet kiegészíteni, s hossztengegyére nem falszakasz, hanem falsarok esik.<sup>24</sup> A záradék viszonya a jelenlegi szentély déli falához nem ismert, ahogy annak a feltevésnek az indokai sem fogalmazódtak meg soha, hogy e falszakasz egy meg nem épült szentély maradványa lenne.<sup>25</sup> A jelenlegi szentélyt ma egy félkörívvel záródó árkádív köti össze a sekrestyével, amely bizonyosan a református szertartások igényeihez köthető, újkori kialakítás.<sup>26</sup> Mellette, a szentély északi falában előkerült egy lefaragott felületű sírkő vagy epitáfium, s tőle keletre egy ívesen záródó nyílású szentségfülke, amelynek

- <sup>27</sup> CZEGLÉDY–SEDLMAYR 1970. 83., 77. kép. A sírkő vagy epitáfium felületén csupán belső keretének formája maradt fenn, amely vékony oszlopok által hordott félköríves lezárást mutat. Noha a feltáráskor az oszlopok lábuzatát bizonytalanul késő gótikus stílusúnak határozták meg (KÖH Tervtár, ltsz.: 209.), a keretelés alakja és a kérlapon való elhelyezkedése nehezen képzelhető el egy középkori sírlemléken. Mindezek sokkal inkább a XVI. század első harmada utánra, vagy még későbbi évszázadra utalnak.
