Papp Szilárd

Jánkmajtis, római katolikus templom

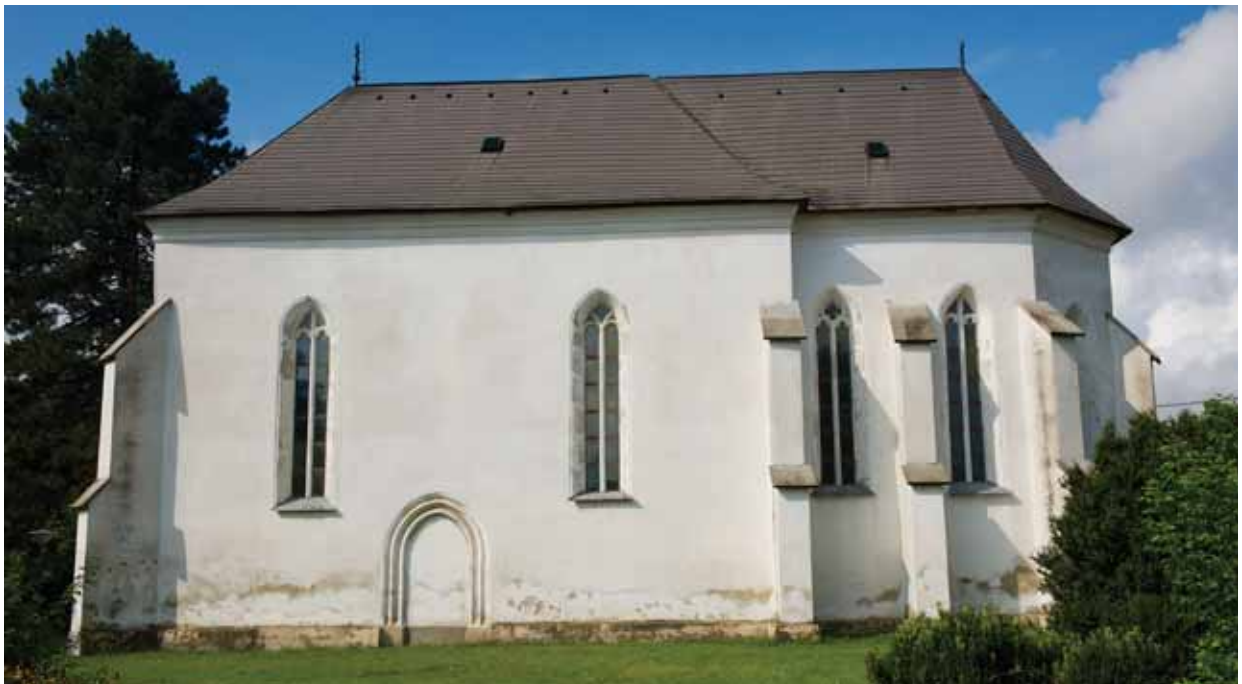
1. A templom dél felől

tagból áll. A tagozatok a kétszer megtörő oldalsíkú lábazati tömb felső részsűjéből válnak ki. A kapu feletti ablaknak négykaréjos a nyílása, eredeti formájában talán egy négy orrtaggal díszített körablak lehetett.⁵ A déli homlokzaton két magas, csúcsíves ablak, köztük egy befalazott ajtó látható. A rézsűs béléttű ablakok kétosztatúak,

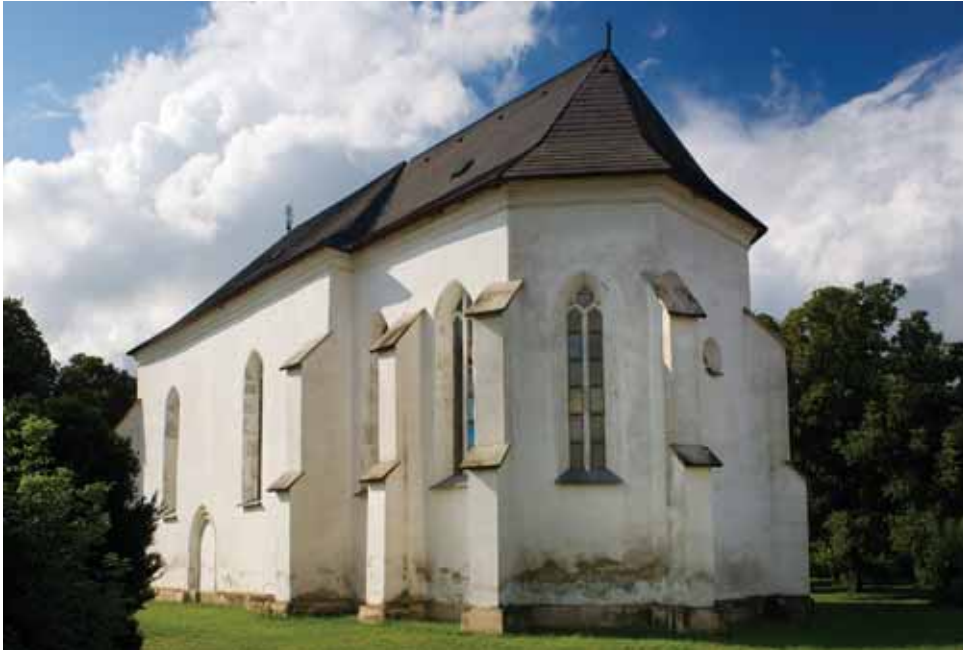
2. A templom délkeletről

A szentélyt délkeleti falszakaszán egy, déli falán két ablak tagolja, melyek méretükben, elhelyezésükben és formáikban is azonosak a hajó ablakaival. Eltérést csupán orrtaggal gazdagított mérművük mutat, de a déli fal keleti ablakában látható ebben is megegyezik a hajó nyugati ablakáéval. A záradékfal-szakaszt körablak díszíti, melynek négy, egymással összeérő orrtagú kialakítása a nyugati homlokzaton látható ablakot juttatja az eszünkbe.

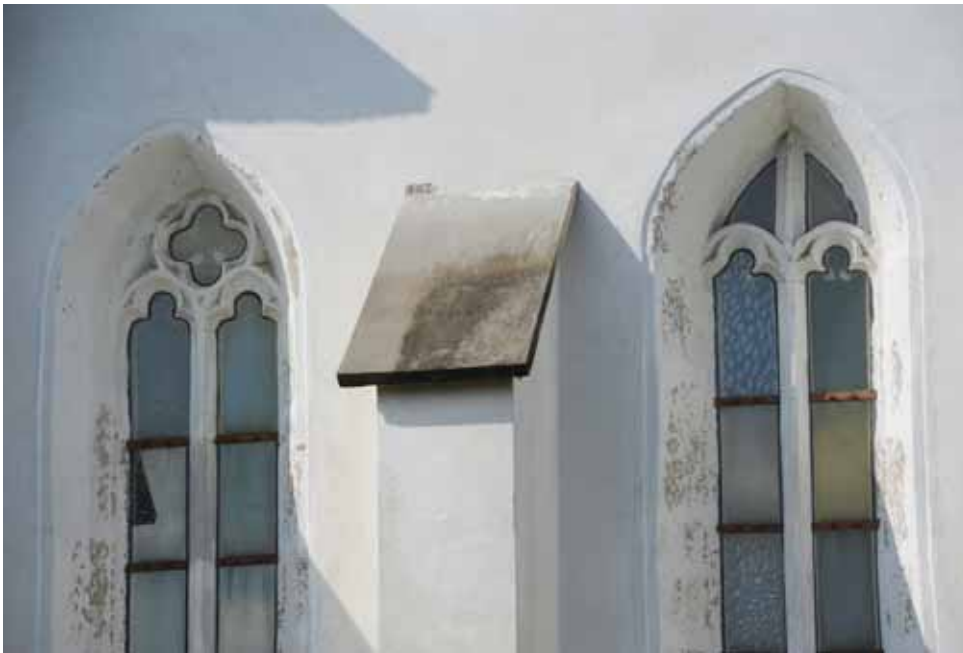
3. A szentély déli ablakainak mérművei

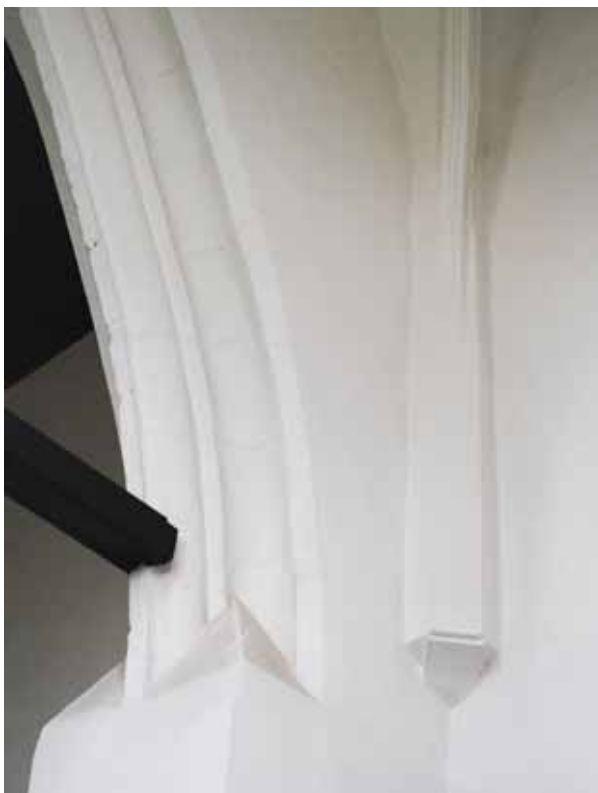
4. Az északi diadalív pillér részlete a szentély északkeleti sarkának boltindításával

A hajó belsejében a déli fal ablakaitól eltekintve ma nem látható középkori részlet.⁷ A szentélyt elválasztó diadalív csúcsíves, pillérei a vállvonalig tagolatlanok, onnan gúlás átmenet után profilozottak. A szimmetrikus profil közepén körtettagból, kétoldalt egy-egy rézsűbe metszett homorlatból áll. A szentély északi falának nyugat felé eső részén élszedett keretelésű, csúcsíves ajtó látható, amely a sekrestyébe vezet. Déli falában vakolattal és meszeléssel takart *gót* ülőfülke rejtőzik.⁸ A magas, nyújtott arányú szentélyt az egyik legegyszerűbb formájú hálóboltozat fedi, bordáinak kétszer hornyolt profilját élszedés köti össze a bordatövel. Mind a nyolc boltindítás azonos: az ablakok alsó felének magasságából lapos, pro-

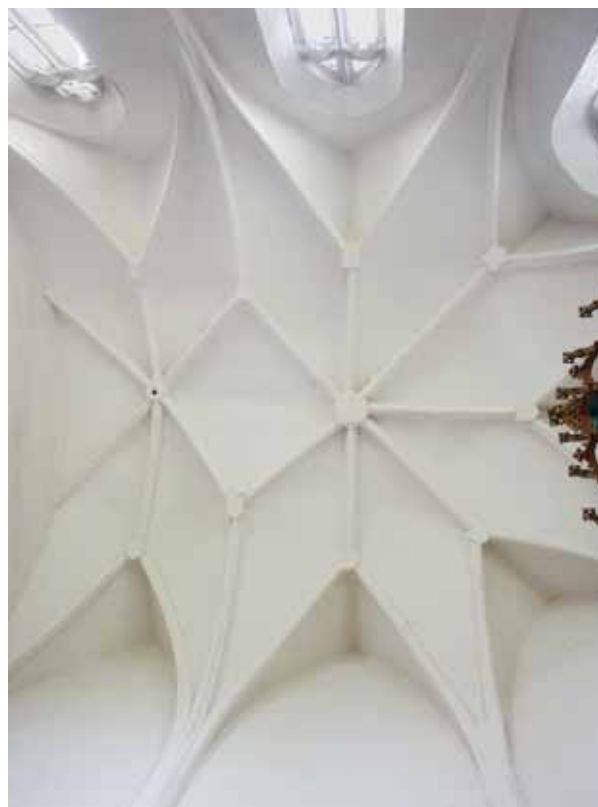
5. A szentély boltozata

fil nélküli, címerpajzzsal díszített gúlakonzolról félnyolcszögű falpillérek indulnak felfelé, melyek oldalaiból átmenet nélkül, azonos magasságban válnak ki a bordák. A bordacsomópontokat csücskös, a keletre eső zárókövet nagyobb méretű, kerek talpú címerpajzs díszíti. A meszelt felületű pajzsokon ma nem látható ábra, a nyugati zárókölyukkal van átfúrva a közepén.

Amennyire ez falkutatás és ásátás nélkül megállapítható, a templom egységes építkezés eredményének tűnik, noha természetesen nem zárható ki, hogy falai egy korábbi épület maradványait is őrzik. A jobban datálható részletek többsége mindenesetre egyazon korszak felé mutat. A szentélyboltozat kétszerhornyolt profilú bordái, noha már korábban is elképzelhetők, a XV. század közepe előtt aligha jelenhettek meg Jánkon, az országban ez a bordaprofil csak a század vége felé, a 16. század elején

tartozott hozzá az általános építészeti formakincshez. Hasonló idősakra utal a szentély hálóboltozat-formája is. Legkorábbi hazai példáját az 1430-as évekből, a pozsonyi vár keleti kaputornyából ismerjük, elterjedésére azonban csak a század utolsó harmadában-negyedében került sor, hogy még a XVI. század első harmadában is

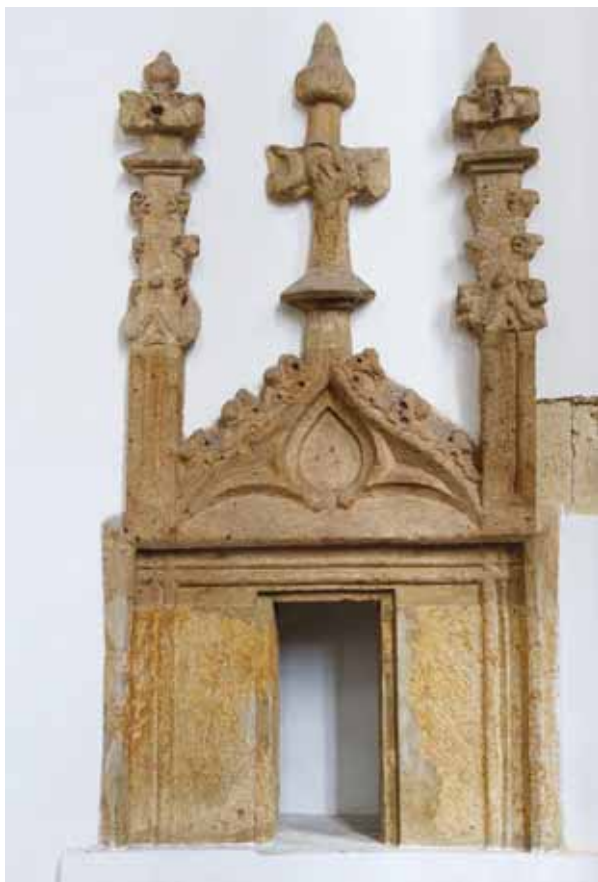
6. Szentségfülke a szentély északkeleti falán

A szentély északkeleti falszakaszán kisméretű, kőkeretes szentségfülke látható. A fülke a falból kiálló, konzolszerű, tagolatlan lábazatra támaszkodik, álló téglalap alakú kerete rézsűbe metszett félhomorlattal és félpálcátaggal profilozott, melynek felső sarkain tagozatátmet-sződések jelennek meg. Ezt kétoldalt fiatoronnyal, csúcsán keresztrózsával díszített, felületén két orrtaggal gazdagított, számárhátíves timpanon zárja le.
