KÖLCSE

REFORMÁTUS TEMPLOM

Kőlcsei református templom

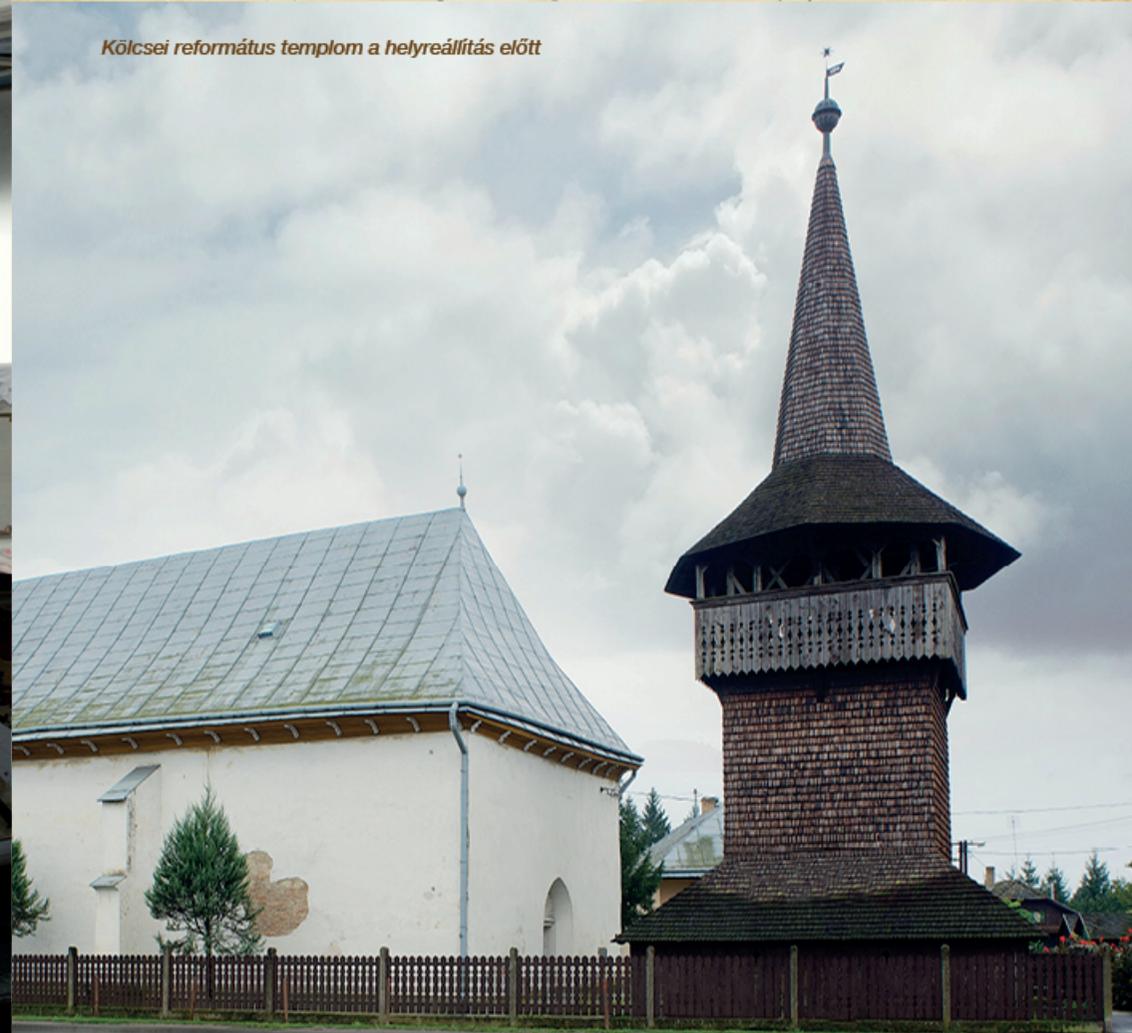
Kőlcsei református templom a helyreállítás előtt

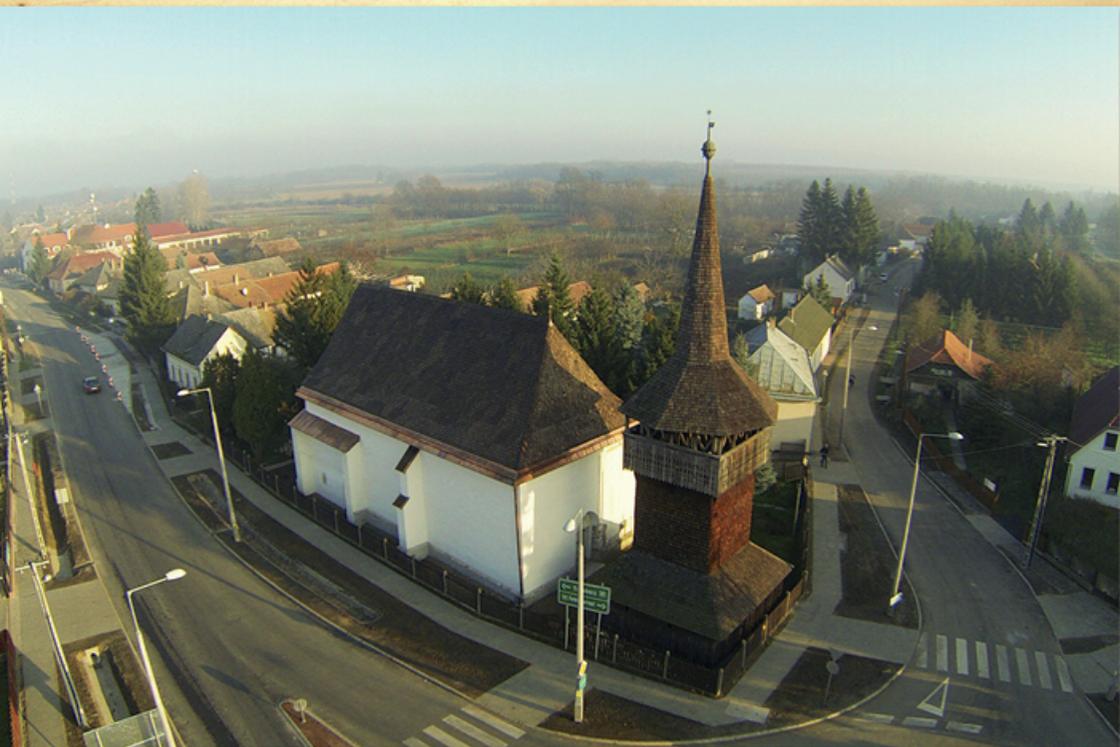
A jelenleg fennálló templom egyetlen építkezés eredményeként épült meg. Téglány alakú hajójának keleti végéhez diadalívvél összekapcsolt, a nyolcszög három oldalával záródó szentély csatlakozik. A szentély sarkait átlós, lépcsős kialakítású támpillérek erősítik, míg a szentély déli falának tengelyében egy merőleges irányú pillér is található. A hajó díszes déli kapuja szintén csúcsíves és gazdagon díszített. A templom déli falán négy csúcsíves ablak látható. A templom belsejének jelenleg egységes terét a középkorban diadalív osztotta ketté.

Biserica de azi este construită într-o singură fază. Între nava de formă dreptunghiulară și corul încheiat cu trei laturi ale unui octogon se află un arc triumfal. Colțurile corului sunt întărite de contraforturi în trepte, dispuse oblic, iar în axa peretelui sudic al corului găsim un contrafort cu direcție perpendiculară. Poarta sudică a navei are închiidere în arc frânt și este bogat decorată. Pe peretele sudic al bisericii se află patru ferestre ogivale. Spațiul interiorului bisericii era separat în epoca medievală de un arc triumfal.

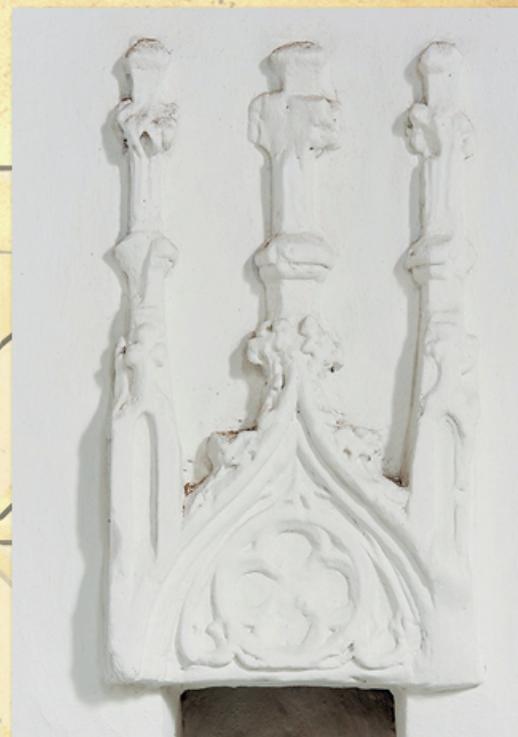
A katolikus időkben az Oltáriszentséget őrizték a fülkék, más néven pasztofóriumok, melyeket a szentély északi falán helyeztek el. Kiemelt fontosságuk megjelenésükön is tükröződött, így gyakran építészeti elemeket idéző faragásokkal látták el azokat. Ennek egyik jó állapotban lévő példája tekinthető meg a kölcei templomban is. A szép kivitelű alkotás túlélte az évszázadok viharait, s megjelenésében ma is mutatja ezeknek a fülkéknél az egykori szépségét. Említésre – és megtekintésre méltó – a templom északi, külső falában előkerült kisebb és egyszerűbb kialakítású, kőből készített szentségtartó is, mely a kutatások során látott napvilágot, s a későbbiek során is itt tekinthető meg. A kölcei templom szentélyében papi ülőfülke látható, amelyben a misék alatt a liturgiában résztvevő papok ültek. A templom egykori gazdagságát érzékelteti a kutatás során a szentélyben előkerült, két periódusból származó figurális falkép roncsolt töredéke. A majdani restaurálás hivatott feltárni a ma még nem látható részleteket, értelmezni és lehetőség szerint kiegészíteni a festett felületeket.

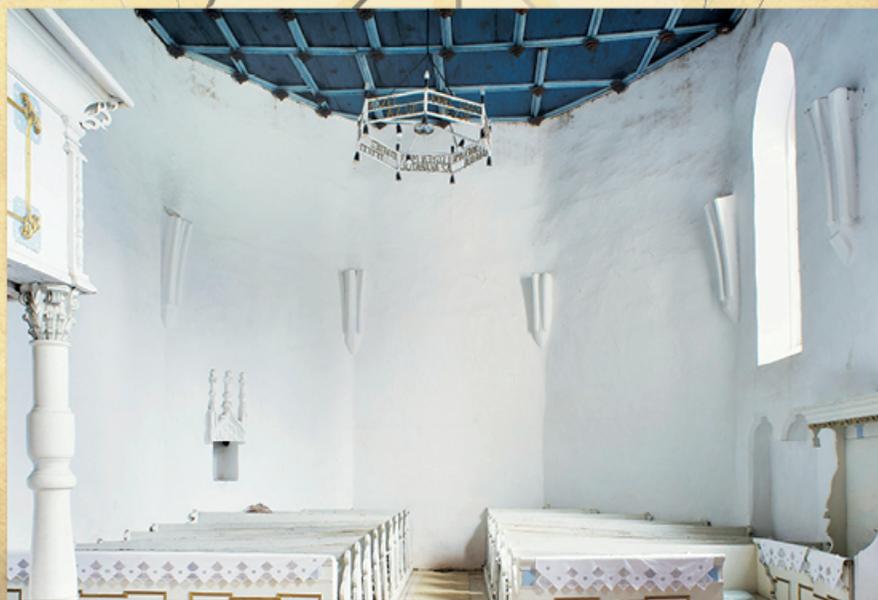
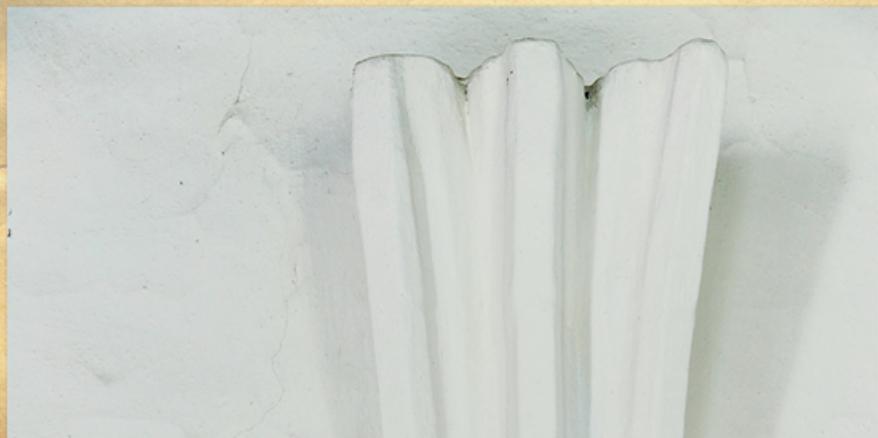
A szentély falsarkaiban látható pajzsos formájú vállkövek egyértelműen mutatják, hogy ezt a templomrészt valamikor gyönyörű hálóboltozat fedte. Valamilyen oknál fogva a templom teteje beomlott, a boltozatnak csak az alsó részei, azaz indításai maradtak meg a falsarkokban. Az indításoknál elhelyezett bordák számából és irányából valamelyest képet alkothatunk arról, hogy eredetileg milyen típusú boltozattal fedték a szentélyt. Az indítások kettős, illetve hármas bordaszáma irányukkal együtt leginkább arra utal, hogy a hálóboltozatnak nevezett boltozati forma két legegyszerűbb változatának valamelyikét építhették meg Kőlcseén. E kettő, a rombuszformák egymás mellé sorolásával szerkesztett típus, a 14. század második felében jelent meg. A régióban Vámosoroszipán és Jánkmajtison maradtak fenn ilyen típusú boltozatok. Teljes bizonyossággal persze azt sem lehet kizárni, hogy Kőlcseén egy ennél bonyolultabb formájú szerkezet állt, mint például Nagyszekeresen. Az ottani templom szentélyének hasonló szerkesztésű indításaihoz az egykori boltozat előkerült elemeinek a segítségével egy összetettebb, ún. csillagháló típusú lefedést lehetett rekonstruálni.

În cor, pietrele de pornire din colțuri, decorate cu câte un scut heraldic, ne indică în mod clar existența de odinioară a unei bolti în plasă. Această boltire s-a prăbușit dintr-un motiv necunoscut, păstrându-se doar consolele de nervuri în colțurile pereților. Numărul și direcția acestor nervuri vizibile la porniri pot duce o imagine aproximativă despre tipul boltii ce a acoperit corul original. Numărul de două, respectiv trei nervuri vizibile pe porniri și traiectoria fragmentelor de ogive sugerează că spațiul corului a fost acoperit cu o formă de boltire numită boltă în plasă, reprezentând una dintre cele mai simple două variante ale genului. Aceste două tipuri, caracterizate prin alăturarea formelor romboide în structură, a apărut în a doua jumătate a secolului XIV. Acest tip de boltire se regăsește în regiune la Vámosoroszi și la Jánkmajtis. Nu putem exclude cu siguranță nici versiunea existenței unei structuri mai complexe, ca cea din Nagyszekeres. Pe baza pornirilor structural asemănătoare de acolo, cu ajutorul fragmentelor de nervuri descoperite s-a putut reconstitui o formă de boltire mai complexă, numită boltă stelată.

In the corners of the sanctuary walls, the shield-shaped shoulder stones clearly indicates that this section of the church featured a beautiful net vault. Due to some unknown reasons, the roof of the church collapsed, and only the lower parts of the vault - that is, the starting points - have been preserved. According to the number and direction of the ribs located at the starting points, it is possible to form a picture of the type of the vault originally covering the sanctuary. The rib numbers 2 and 3 of the starting points, together with their direction, refer to the fact that one of the two most simple types of vaults called net vault was built in Kőlcse. These two types featuring a series of rhombus forms placed side by side appeared in the second half of the 14th century. In the region, such types of vaults have been preserved in Vámosoroszi and Jánkmajtis. Of course, it is possible that the church in Kőlcse featured a structure of a more complex form, similarly to Nagyszekeres. There, for the similarly structured starting points of the sanctuary, with the help of the remaining elements of the original vault, a more complex, so-called star-ribbed vault could be reconstructed. On the basis of the similarities between the "crown" of the pulpit in Kőlcse and that of Vámosoroszi, it is probable that it was also created by Gábor Vasvári Ódor. On the basis of the similarities between the motifs on the breast-shield of the gallery in Kőlcse and those of Vámosoroszi, the gallery is considered to be the creation of the master-joiner Gábor Vasvári Ódor, by whom the pulpit was also created. The organ was purchased by the people of Kőlcse in 1905. For the placement of the organ, the gallery was altered. Due to its recessed middle section, this type of wooden ceiling is called "coffin ceiling". According to tradition, each of the coffins featured a writing and functioned as a holder for the ecclesial treasures and books.

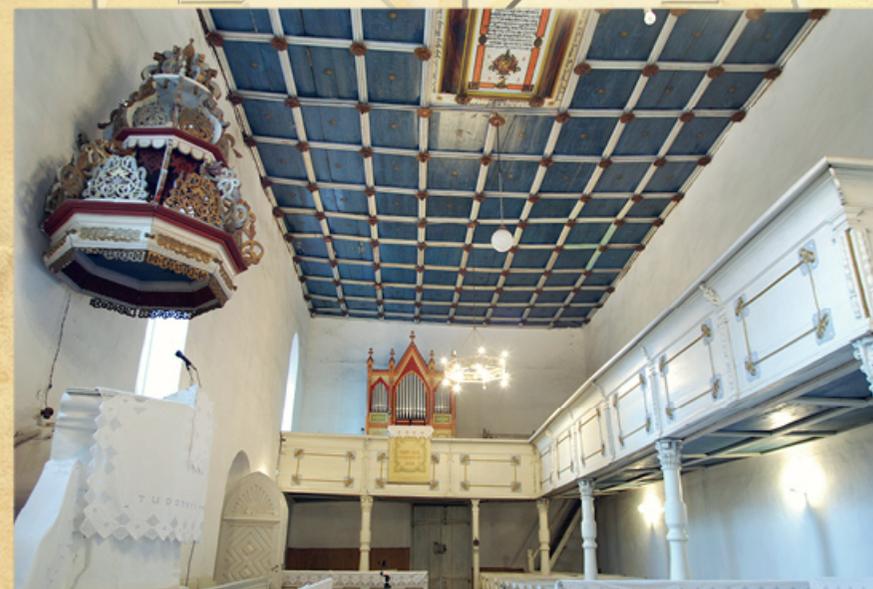
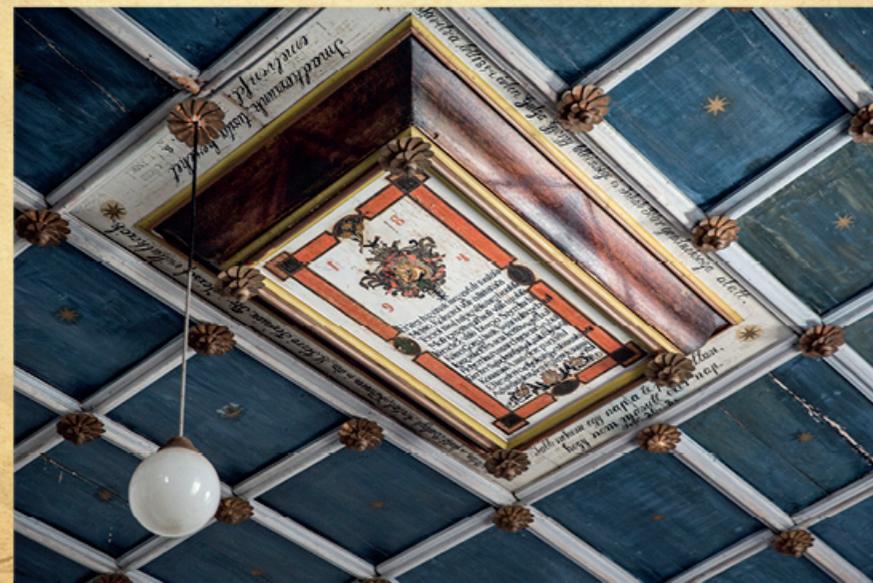
A templom szószékkoronája annyira hasonlít a vámosoroszipra, hogy biztosak lehetünk benne, ezt is Vasvári Ódor Gábor készítette, aki e vidék legtöbbször foglalkoztatott festő-asztalosja volt. A karzatmellvéd gyűrűbe hurkolódó keretdíszje is a vámosoroszipéhoz hasonló, ezért ezt is a szószéket készítő asztalosmester, Vasvári Ódor Gábor munkájának tartjuk. 1905-ben orgonát vásároltak a kölcsesiek, ennek felállításához alakították át a karzatot. A famennyezeteknek azt a típusát, amely Kőlcseén látható a kiemelkedő középrészre miatt „koporsós” mennyezetnek hívják. A koporsóra mindig felirat kerül, bele pedig – a hagyomány szerint – az eklézsia kincseit, könyveit szokták elrejteni.

Seamănă atât de mult cu cea din Vámosoroszi, că putem fi siguri că și această e opera lui Gábor Vasvári Ódor. Ornamentele buclate ale chenarului de pe balustrada galeriei seamănă cu cele din Vámosoroszi, motiv pentru care considerăm că și acest obiect de artă este opera meșterului tâmplar Gábor Vasvári Ódor. Enoriașii din Kőlcse au cumpărat în 1905 o orgă, dar pentru amplasarea acesteia a fost nevoie de transformarea galeriei. Acest tip de tavan din lemn este numit, din cauza părții mijlocie mai proeminente, tavan „cu coșciug”. Pe coșciug întotdeauna se găsește inscripții, iar în interior, conform tradiției, sunt așezate comorile, cărțile ecleziastice.

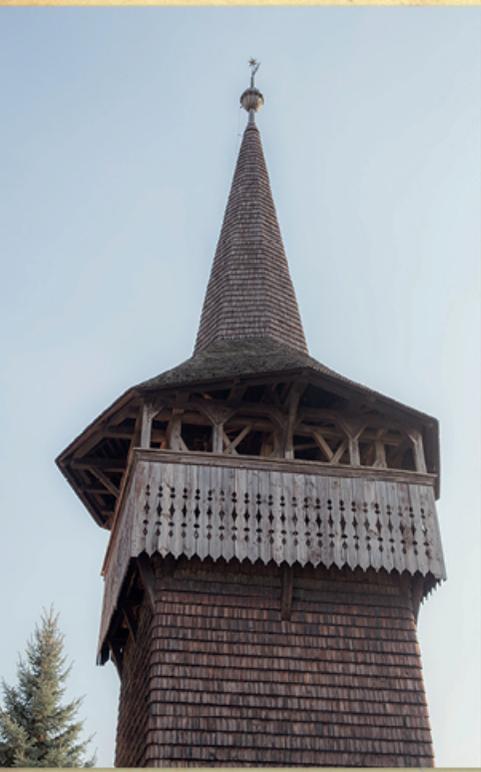
A kőlcsei fatornyot a galérián olvasható felirat tanúsága szerint 1794-ben Garda András és Farkas János ácsok készítették. A sisakot záró toronygomb fölötti szélzászlón 1925-ös évszám olvasható, ami biztosan a torony megújítására vonatkozik. Efölött a református felekezetet jelző csillag van. A templomtornyok tetején elhelyezett csillagok úgy mutatnak utat az embereknek, ahogyan a napkeleti bőlcséket is csillag vezette Jézushoz. A csillag a református hagyomány szerint Isten dicsőségét is jelenti. Ez szerepel köszöntésükben is: „Áldás békesség!” amire a válasz: „Istené a dicsőség!”.

Pe steagul din tablă ce încheie coiful turnului putem citi anul 1925, ce se referă cu siguranță la anul renovării turnului. Deasupra lui se găsește steaua tipică pentru parohiile reformatate. Aceste stele amplasate pe turnurile bisericilor reformatate ghidează oamenii ca steaua urmărită de cei trei crai de la răsărit pentru a-L găsi pe Isus. Steaua, conform tradiției reformatate simbolizează și gloria Dumnezeuului. Această tradiție se regăsește și în felul în care se salută reformații „Binecuvântare și pace!”, la care se răspunde „Slavă lui Dumnezeu”.

It is probable that the date 1925, which can be read on the wind indicator above the ball finial closing the spire, refers to the restoration of the tower. Above the date, the star is an indication of the Reformed denomination. Similarly to the star leading the wise men of the east to Jesus Christ, the stars at the top of the churches indicate the way. According to the Reformed tradition, the star also represents the glory of God, which is part of the greeting the Reformed express: "Grace and peace be with you." Respond: "Glory to God." The most characteristic buildings of the Upper-Tisza region are undoubtedly the wooden bell towers. Although the first and the biggest of them is the wooden bell tower of Nyírbátor, which was built around 1640, the development of the medieval wooden architecture can be seen in every pieces. The major relic of the wooden architecture in this region is the wooden church in Tákos. The turrets on the corners and the "watching" corridor (from where the coming enemy could be seen) are evoking the Gothic style. The wooden towers were built not by qualified builders, but simple carpenters for the village.
