## Szamostatárfalva, református templom

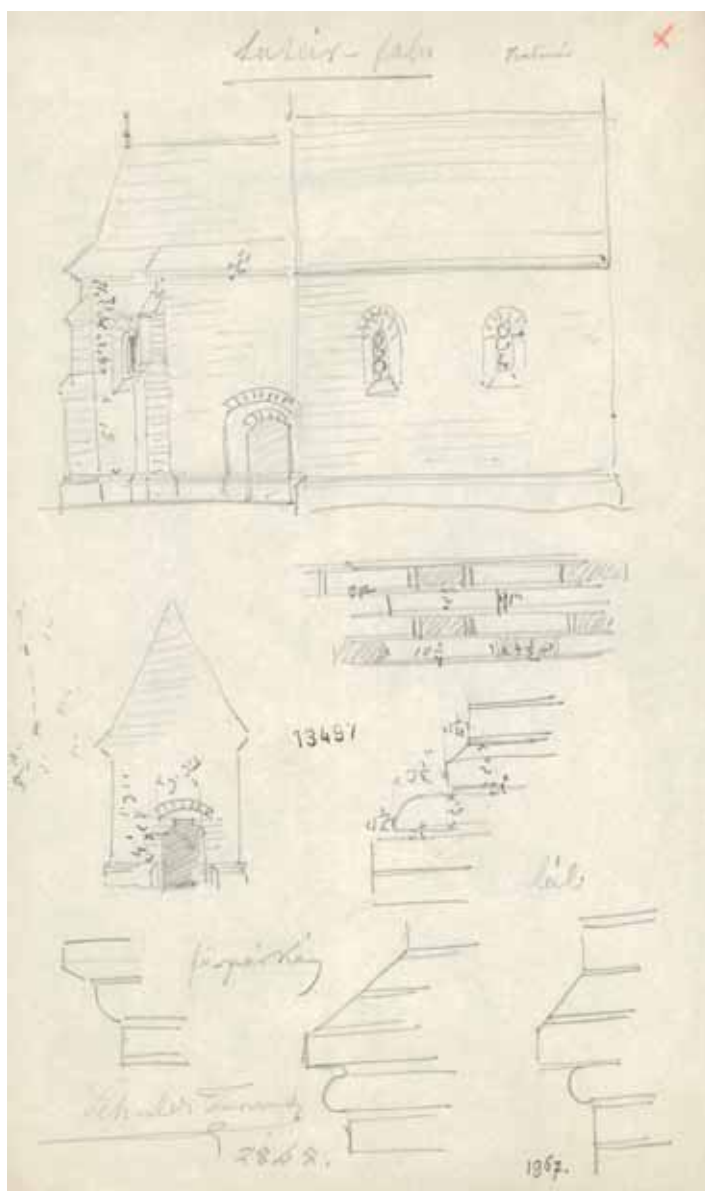
1. A templom északiként ábrázolt déli homlokzata, nyugati nézete és párkányrészelei, Schulcz Ferenc, 1864

A hajó északi homlokzatán nyílásnak nincs nyoma, és vélhetőleg nem is volt áttörve soha. Megjegyzendő, hogy a Schulcz által felvett alaprajz és homlokzatrajz a déli oldal nyílásait az északi falon tünteti fel,<sup>26</sup> amit Henszmann is hasonlóan ír le, felfigyelvén ennek szokatlanságára.<sup>27</sup> Ez alighanem a Schulcz pontatlansága, ami Henszmann is megtevesztette (Römer 1869-es közleményében azonban helyesen szerepelnek a nyílások).

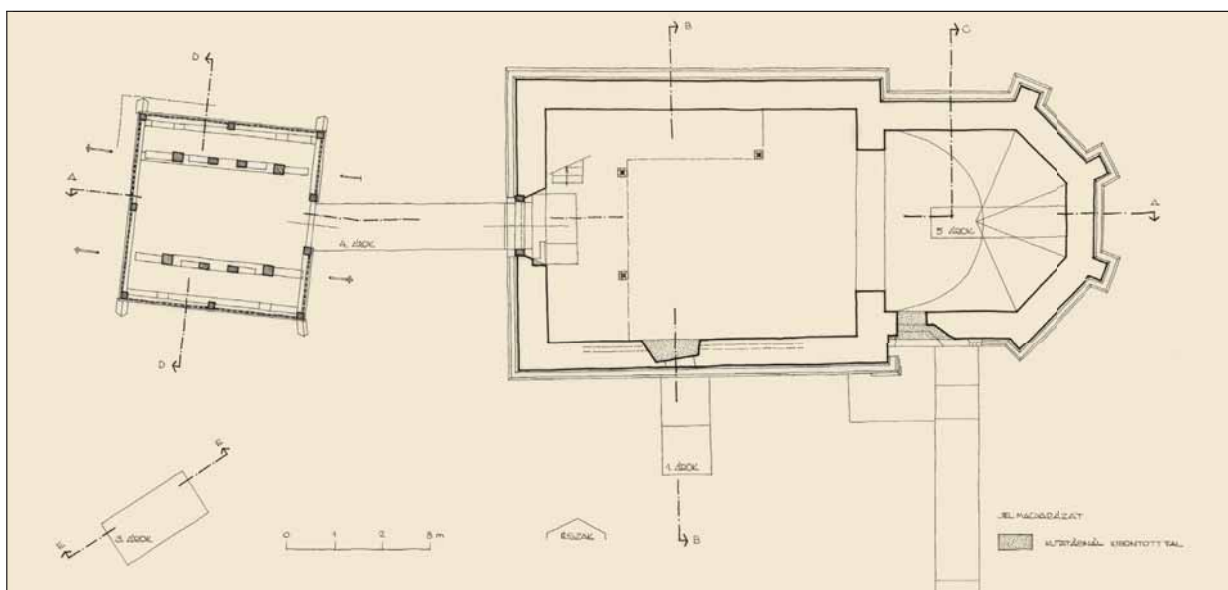
2. Alaprajz a kutatóárkok jelölésével, Czeglédy Ilona, 1965

A szentély déli oldalán Czeglédy Ilona ásátása egy boronafalú négyzetes építmény alapfalaait tárta fel, melyet sekrestyeként azonosíthatunk.<sup>21</sup> Ide a szentély déli falában feltárt félköríves, keskeny (mindössze 62 cm széles) ajtó vezetett. Ez az ajtó jól látszott még az 1864-es felméréseken, de az 1900 körüli felvételeken már vakolat takarja, az ajtónak nincs látható nyoma, és a lábázat is megszakítás nélkül fut körbe.<sup>22</sup> Ez tehát egy XIX. századi átalakítás nyoma. A szentély délkeleti sarka, ahol hiányzik a támpillér, nyilván ehhez a sekrestyéhez kapcsolódott, és ezért hagyták el az itten támpillért. Az 1965-ös restaurá-

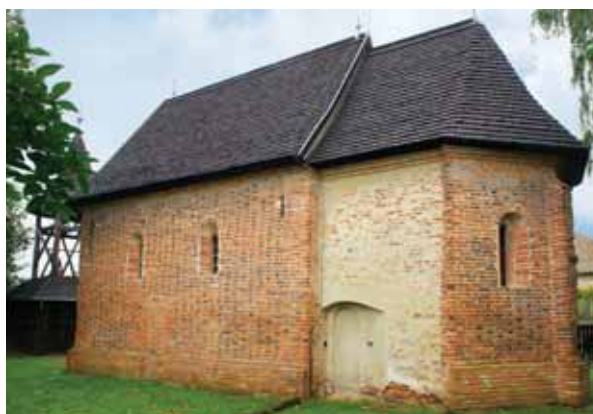
3. Délkeleti nézet

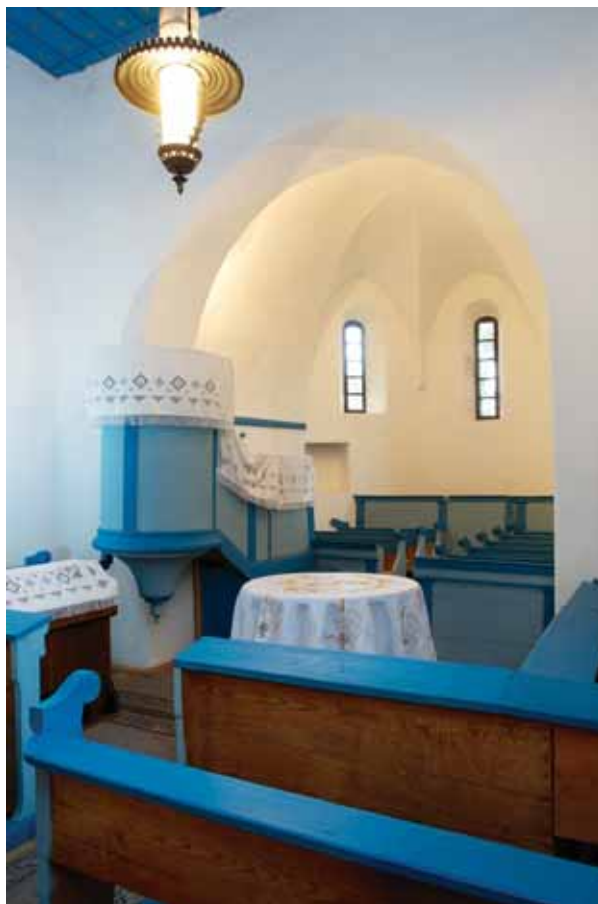
4. A templombelső északkelet felé

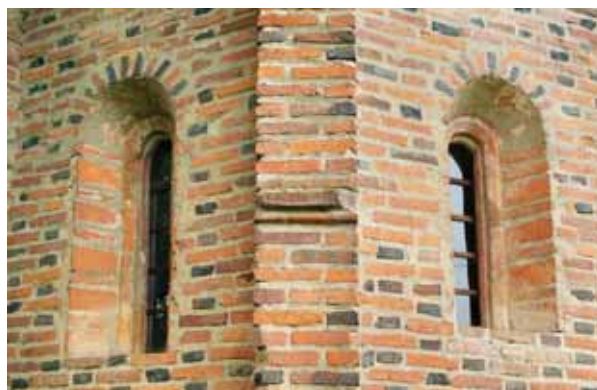
5. Ablak- és párkányformák

A másik jellemzője a korai fázisnak az idomtégla használata. A támpillérek esővetői részsűből, lemezből és félpálcából állnak; a lábzatok két lépcsője közül az alsó élszedéses, a felső a szentély körül élszedéses, a hajófalon negyedhengertagos. A párkány alsó téglasora szintén negyedhengertaggal bír. A legfinomabb kivitelű a szentély ablakainak belső rétege.

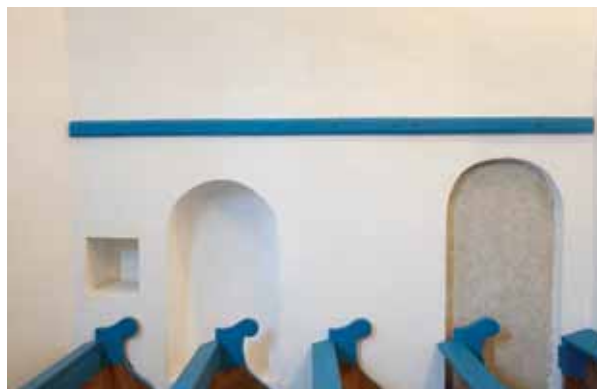
6. Ülőfülkék és befalazott sekrestyeajtó a szentély déli falában

A szentélybelsőben is megfigyelhető a kibontott sekrestyeajtó. Ettől keletre félköríves ülőfülke, amellet balra négyzetes falfülke található. Szintén négyzetes, de lényegesen nagyobb fülke helyezkedik el az északkeleti falban. Ezeket az 1964-es kutatás során bontották ki.<sup>24</sup> Ekkor állapították meg az eredeti padlószintet is, mely 30–40 cm-es feltöltés alatt volt. A szentélyt a hajótól félköríves diadalív választja el.
