Szilárd Papp

Túrricse, biserica reformată

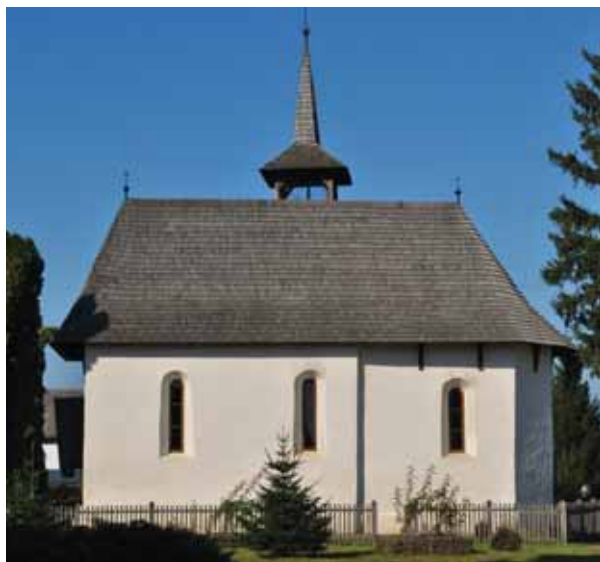
1. Biserica dinspre sud

Lăcașul, de dimensiuni modeste, și-a păstrat în ansamblu înfățișarea medievală.² Acesta se compune dintr-o navă dreptunghiulară, urmată spre răsărit de un cor decroșat (mai îngust cu câte o jumătate de grosime de zid) încheiat cu cinci laturi ale unui octogon. În vecinătatea nordică a corului era odinioară o sacristie. Săpăturile arheologice și cercetările de parament au descoperit câteva detalii ale acesteia, stabilind și dimensiunile construcției.³ Nici nava, nici corul edificiului nu prezintă contraforturi. Doar colțurile vestice ale navei sunt sprijinite cu două pietre piramidale în partea superioară, dispuse oblic, ușor mai înalte decât soclul, similare apărătoarelor de roți.⁴ Biserica, ridicată din cărămidă pe fundații de piatră, prezintă și câteva detalii arhitectonice cioplite din piatră.⁵

S-a păstrat soclul original de cărămidă, care înconjoară baza

clădirii. Muchia teșită a acestuia a fost realizată de fapt din tencuială, aplicată pe două șiruri de cărămidă dispuse treptat.⁶ Pe o porțiune mică din zona colțului nord-estic al navei, în partea superioară a fațadei, a ieșit la iveală un decor similar unei frize cu denticuli realizată din cărămizi așezate oblic.⁷ Nu avem indicii referitoare la înfățișarea cornișei originale a corului, inițial mai scund cu cca. 0,5 m. Fațada vestică a bisericii este ritmată doar de portalul dispus în ax, în vecinătatea căruia soclul clădirii se răsfrânge în unghi drept, pe verticală. Ancadramentului de piatră al porții este profilat cu un talon, urmat spre interior de o baghetă și un listel, care la baza montanților se întorc în unghi drept spre golul deschiderii. Lintelul se compune dintr-un vârf triunghiular flancat de câte un segment de cerc, profilaturile intersectându-se în cele două puncte de racordare. Fațada sudică a navei este ritmată de două ferestre înguste, cu ambrazura clădită din cărămidă, cu închiderea semicirculară. Deschiderea de pe fațada sudică a corului este identică cu cele descrise. Ferestrele medievale au fost transformate parțial ulterior, deschiderea acestora fiind lărgită, iar parapetele supraînălțate.⁸ Cercetările au evidențiat că la Túrricse, la fel ca și la Szamosbecs și Nagyszekeres (Ungaria), edificarea s-a făcut în același fel: în prima fază s-au lăsat libere golurile pentru deschideri, ferestrele și portalul vestic al navei fiind amenajate și montate doar în faza următoare, după clădirea zidurilor perimetrice.⁹ Fațada nordică a navei și absida poligonală nu prezintă deschideri,¹⁰ corul fiind luminat de o singură fereastră, aceea menționată anterior. Zidul estic al sacristiei se racorda odinioară cu colțul nord-estic al corului, iar zidul vestic cu colțul nord-estic al navei. Pe fațada corului a ieșit la iveală pornirea bolții semicilindrice a sacristiei precum și ușa acesteia spre cor.¹¹

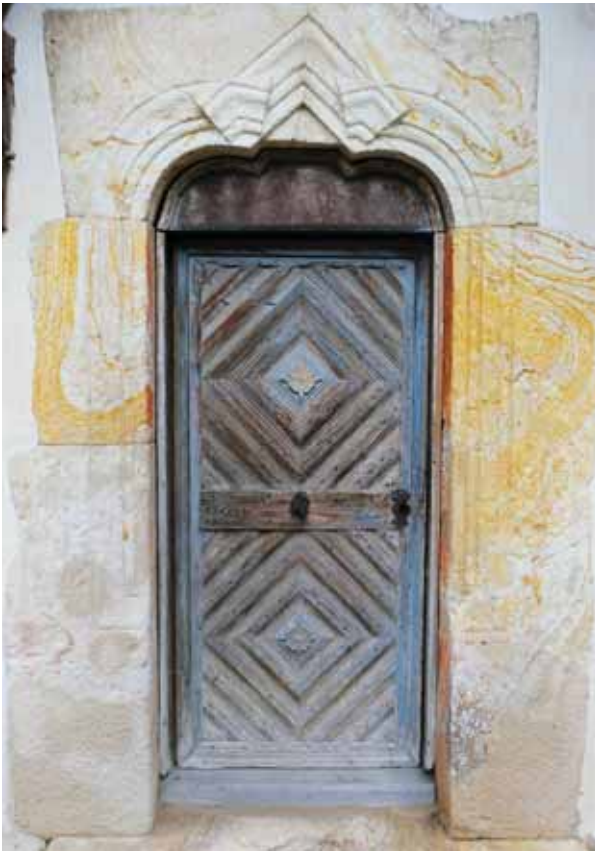
2. Poarta vestică a navei

Cercetările relevă faptul că biserica este o construcție unitară.¹⁵ De vreme ce nu s-au găsit indicii despre un eventual lăcaș mai vechi, documentul din 1500 poate fi considerat, se pare, ca *terminus ante quem* pentru datarea clădirii actuale.¹⁶ Detaliile portalului vestic se pretează cel mai bine pentru încercarea de a stabili mai exact perioada construcției. Ancadramentul deschiderii are o structură gotică, însă prezintă deja și soluții renascentiste, respectiv profilul cu talon, care, la capătul inferior al montanților, se întoarce în unghi drept spre golul ușii.¹⁷ Având în vedere locația periferică și importanța redusă a bisericii, aceste detalii restrâng cronologia propusă la ultimii câțiva ani ai veacului al XV-lea.¹⁸

¹⁷ Lintelul frânt al portalului reprezintă o formă rar întâlnită în regiunile noastre, originară din Anglia (FISCHER 1964, pp. 35-36, nota 58). Pe teritoriul Ungariei a apărut în preajma anului 1400, pe fațada apuseană a bisericii Sf. Elisabeta din Cașovia (TÓTH S. 1993, p. 125, il. 21). În cazul de la Túrricse nu doar forma lintelului, ci și intersectarea profilaturii ancadramentului nu permit încadrarea piesei în perioada Renașterii. Detaliile menționate sunt de fapt cele definitorii pentru înfățișarea de ansamblu a ancadramentului, iar nu profilatura cu talon. Ancadramentul ușii sacristiei, confecționat fără îndoială în același atelier, nu prezintă forme caracteristice Renașterii. Vezi MMT vol. X, p. 191 (Entz Géza); CABELLO 2002, p. 147; CABELLO 2007, p. 85.
