## Vetés, református templom

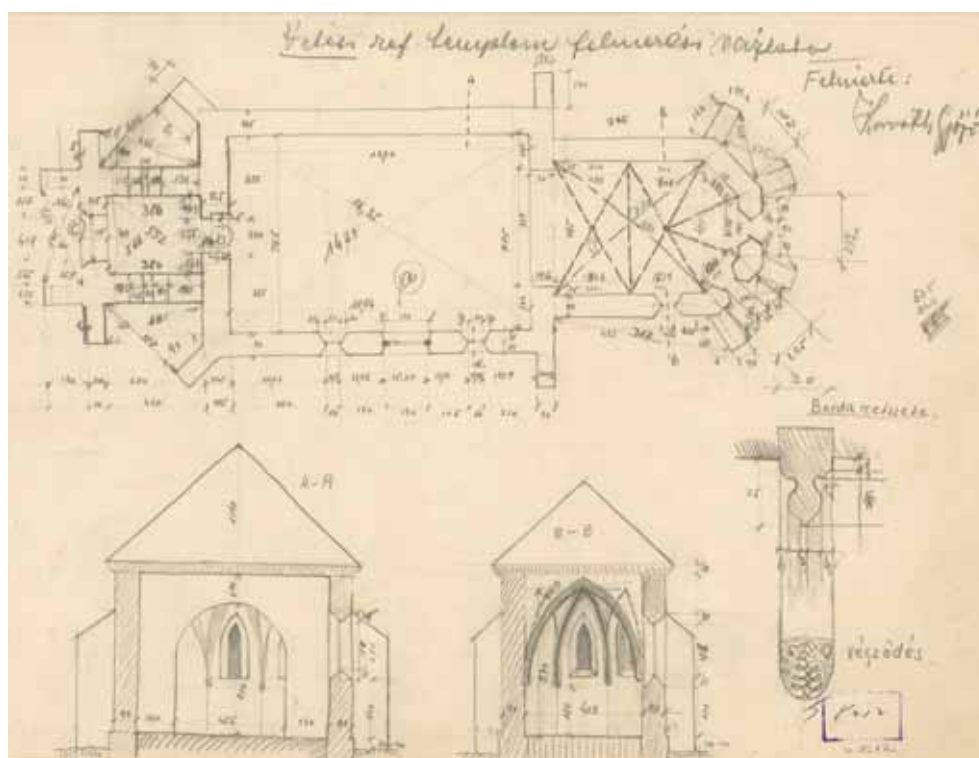
2. Alaprajz és metszetrajzok, Horváth Győző felmérése

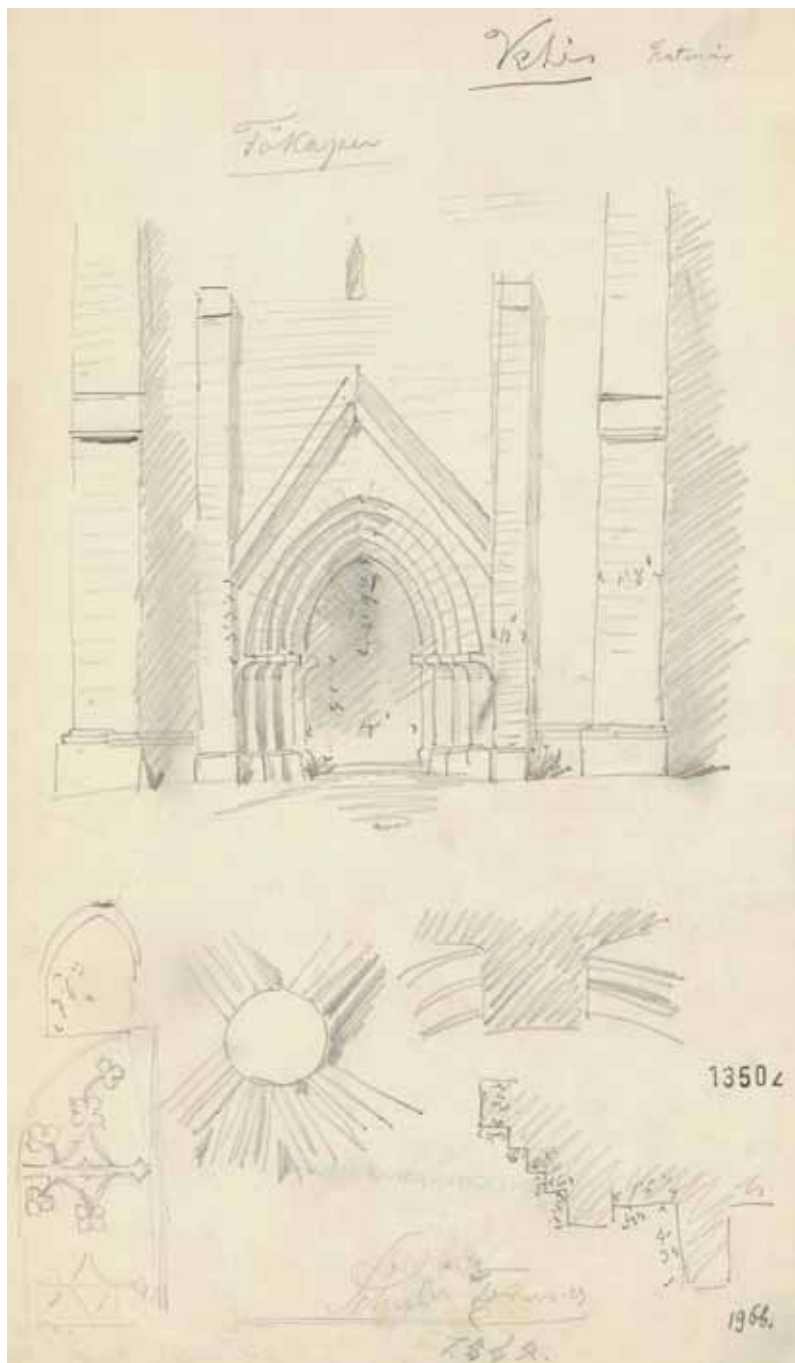
3. A templom egykori nyugati kapuja részletrajzokkal, Schulcz Ferenc felmérése, 1864

Noha a templom tornyának külseje ma neogótikus formákat mutat, biztosan a középkorból származik, amit az eddig említett, XIX. századi ábrázolásokon túl belsejének kialakítása is alátámaszt. Nyugati oldalának eredeti, elpusztult kapujáról három ábrázolás is fennmaradt, melyek részben eltérő kidolgozottságúak, de ugyanazt mutatják.<sup>10</sup> A falvastagságban elhelyezkedő, oszlopok nélküli és négy bélletlépcsővel kialakított kapu csúcsívesen záródott, s nem volt timpanonja. Alul lábazat futott rajta végig, szarköveit és archivoltját a bélletnek megfelelő, lépcsőzetes vonalú, vízszintes párkány választotta el egymástól, melynek az alja negyedhomorlattal volt kialakítva. A kaput két jóval magasabbra nyúló lizéna keretezte, közöttük egy díszíetlen, a szerkezetet felülről lezáró vimpergával. E felett résablak helyezkedett el, amely ma is látható a jelenlegi bejárat felett. Belső oldalán rézsús béllettel és szegmensíves lezárással van kialakítva, s két ugyanilyen megformálású, de pillanatnyilag befalazott ablak a torony déli és északi falában is megjelenik ezen a szinten.<sup>11</sup> Felettük további két vagy három szinten kettős résablakok bontották meg a torony nyugati, déli és északi falát, melyeket a jelenlegi neogótikus ablakok építéskor részben elbontottak, de a torony belsejében ma is

A vetési templom első, meghatározható periódusáról a torony csak rajzokról ismert nyugati kapuzata árulkodik

a legvilágosabban. A bélletlépcsős kaputípus 1100 körül jelent meg Magyarországon, és hosszú, a XIV. századba is benyúló karriert futott be.<sup>20</sup> Szatmárban és környékén szinte tipikusnak mondható a timpanon, oszlopok és leginkább vízszintes tagolások nélküli, háromszögű oromzattal lezárt szerkezet (ld. pl.: Csaroda, Csengersima, Gacsály, Gyügye, Levelek, Székely, Zajta).<sup>21</sup> Ezeket az emlékeket a XIII. század második és a XIV. század első felére szokás datálni – újabban leginkább a XIV. század elejére<sup>22</sup> –, melyen belül a vetési kapu bizonyosan egy késői típushoz tartozik. Csúcsíves archivoltja, a lábazati- és fejeztopárkány jelenléte, valamint a kaput közrefogó lizénák már mind a gótikus építészet felé mutató megoldások, melyek a vetési szerkezetet szinte a fiatornyok által keretezett, gazdagon tagolt bélletű, XIV. századi gótikus kaputípussal teszik összevethetővé.<sup>23</sup> A hozzá bizonyos szempontból legközelebb álló emlék nem Szatmárból, hanem Segesvárról ismert, ahol a domonkosok templomának nyugati kapuján a keretező pillérek tetején már fiatornyos végződés jelenik meg.<sup>24</sup> A bizonyosan 1300 utáni erdélyi példát szintén nem tudjuk pontosabban keltezni, de a fentiek alapján a vetési kapu a XIV. század első feléből, s annak aligha az elejéről származik. Nem lehet ezzel kapcsolatban figyelmen kívül hagyni a templomhajó mennyezetének 1794-es feliratát, amely szerint

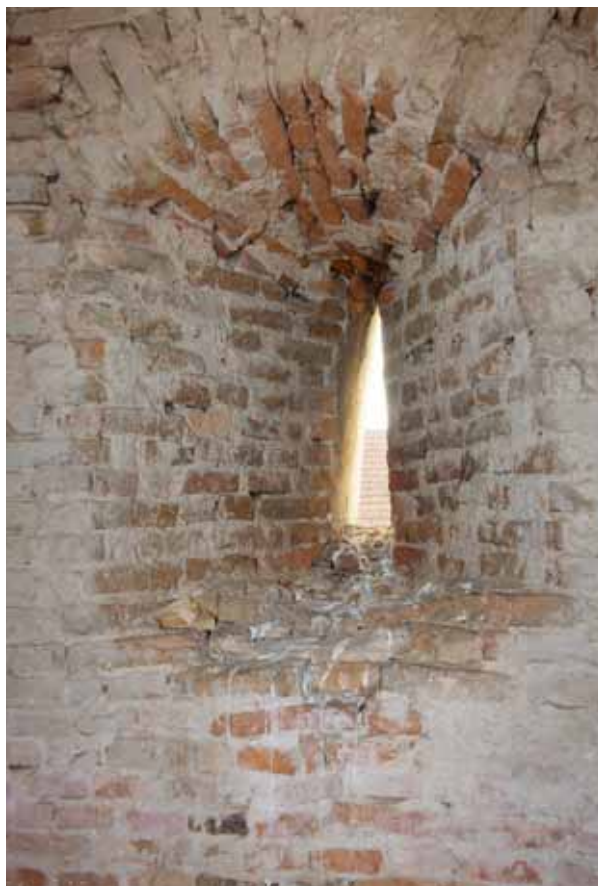
4. Ablak a torony belsejének első emeletén

jól kivehetők a befelé csúcsívekkel záródó maradványai.<sup>12</sup> A tornyot felül a mainál összetettebb formájú, reneszánsz pártázat, s eredetileg egy enyhén domborodó oldalakkal kialakított, falazott, nyolcszögű gúlasícs zárta le.<sup>13</sup>

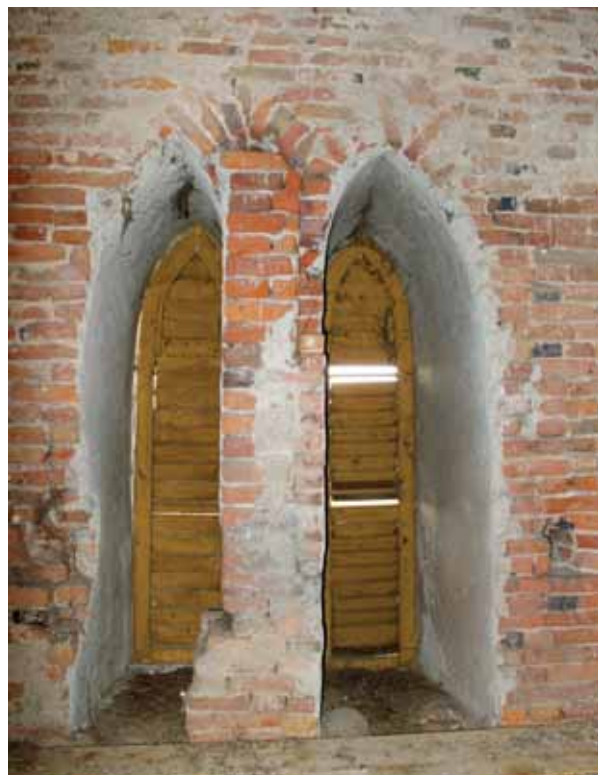
5. Átalakított ablaknyílás a torony belsejének második emeletén

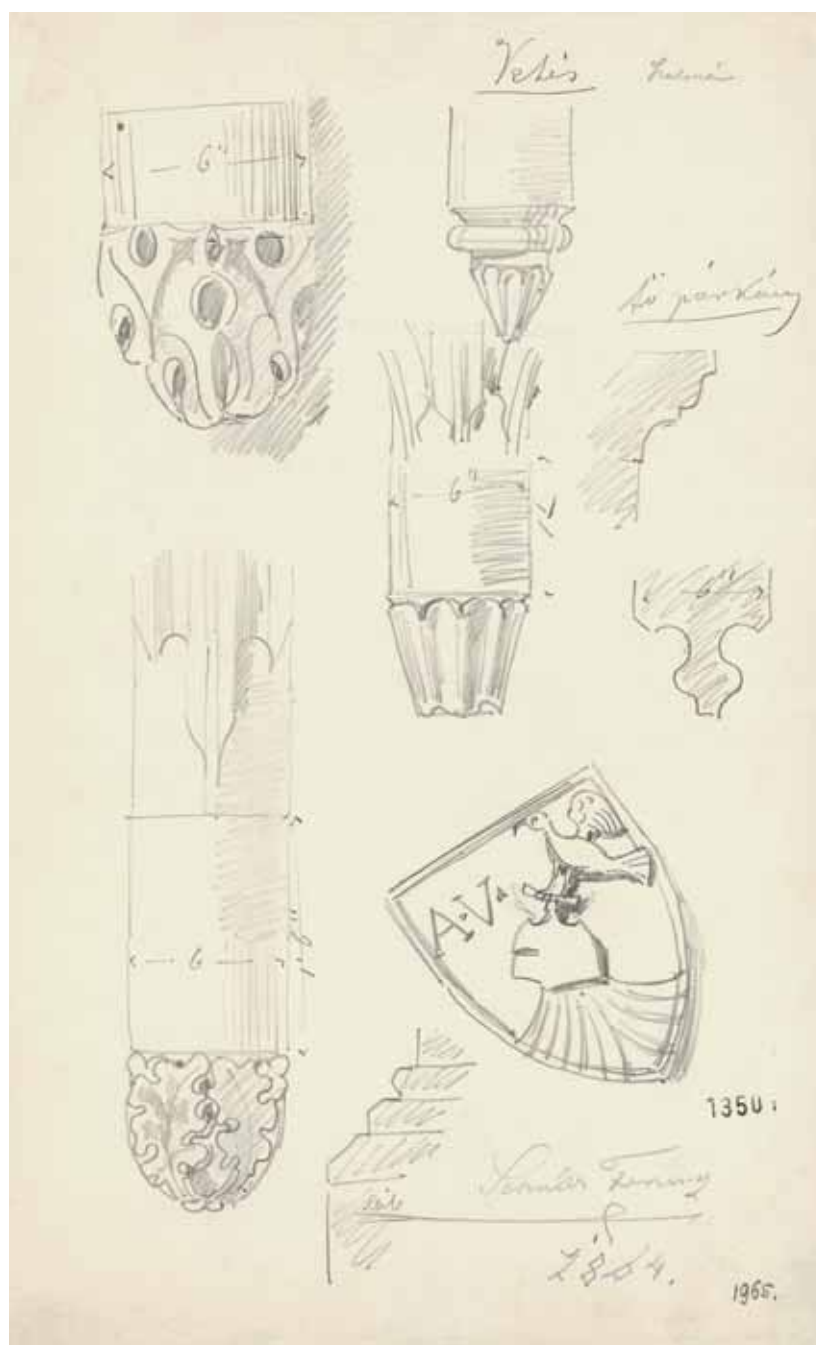
6. Részletrajzok, Schulcz Ferenc felmérése, 1864

A templomon ma kőlapokból összeállított, modern lábazat, a hajón és a szentélyen újkori koronázópárkány fut körbe. Eredeti párkányprofilokat azonban némi eltéréssel Schulcz és Rómer is lerajzolt.<sup>8</sup> A Rómer megjegyzése alapján idomtégglából készült lábazati párkány nála alul rézsűből, felette egymáshoz képest visszaugratott két félpálcátagból áll, Schulcznál a középső tagozat élszedést mutat.<sup>9</sup> A főpárkány kőanyagára szintén Rómer utal, alul

negyedhomorlatból, majd vékony pálcátag felett szímatagból álló profilja a két rajzon megegyezik.

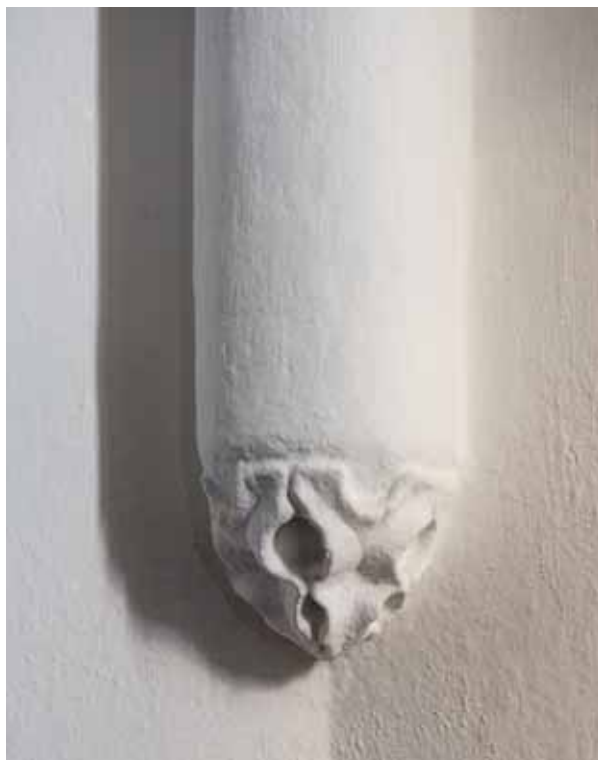
7. Konzol a szentélyben

sabban annak maradványai a föld alatt valószínűleg még megtalálhatók. A jelenlegi épületrész datálásához pusztán boltozata, leginkább még növényi és geometrikus díszítésű konzolai adnak némi támpontot. De ezek alapján is nehéz pontosabban meghatározni a keletkezését, mint nagyjából a XIV. század közepe és a XV. század közepe közötti száz év.<sup>26</sup> E tág határokat legfeljebb akkor tudjuk szűkíteni, ha a szentély építését hozzákapcsoljuk a templom egy további részének a keletkezéséhez – ami persze alig több pusztá hipotézisnél. Egyedülálló megoldás falusi templomok esetében a toronysisak domború oldalú, kupolaszerű formája. E kialakítás nem teljesen ismeretlen a gótikus építészetből.<sup>27</sup> Ilyen formával tervezték meg a frankfurti (am Main) dóm 1415-ben elkezdett tornyát, s építették meg 1429 körül a bécsi Maria am Gestadetemplom tornyának lezárását.<sup>28</sup> Utóbbi hatásaként Magyarországon is számon tart a kutatás egy hasonló sisakformát, a pozsonyi ferences templom tornyát.<sup>29</sup> Ha a vetési sisak egyáltalán a középkorból származik, valamilyen módon nyilván Bécs lehetett az előképe, s ezt az összefüggést figyelembe véve keletkezését leginkább a XV. század harmincas-negyvenes éveire lehet tenni.<sup>30</sup> A templomnak ennél későbbre datálható középkori részlete nincs.

- <sup>19</sup> Eltérően a többtől, a záradékfal északi sarkában lévő konzol felső részén pálcátag fut körbe. Az északnyugati sarokkonzolon nincs díszítés, felülete alapján valószínűleg utólag faragták le róla. A konzolokat vastag mészréteg fedi, mely díszítésük formáit erősen tompítja.

- <sup>26</sup> E datálás a konzolok csekély, de annál általánosabb formát mutató levéldíszéből következik. Az északi és déli fal közepén, egymással szemben elhelyezkedő, geometrikus díszű két konzol jóval egyedibb formát mutat, ami megfelelő párhuzamok esetén reményteljesen pontosabb datálásukhoz. Ilyen párhuzamok azonban pillanatnyilag – legalábbis a számomra – nem ismertek.

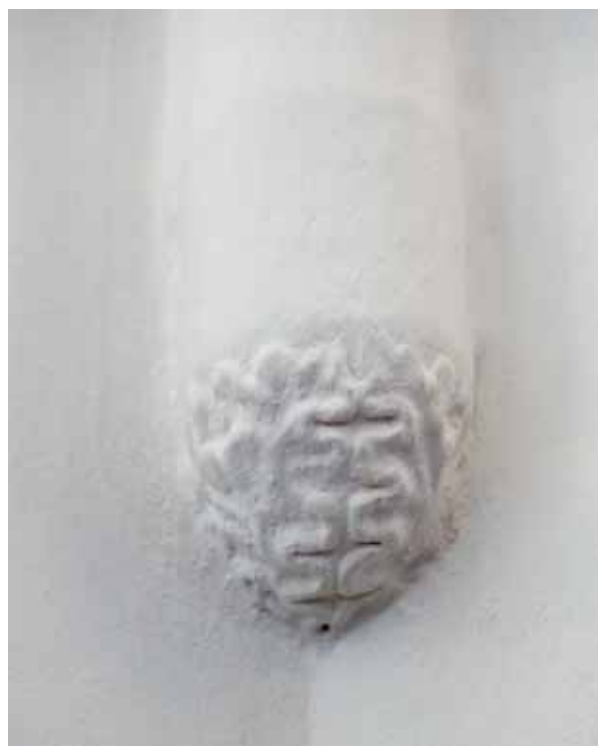
8. Konzol a szentélyben

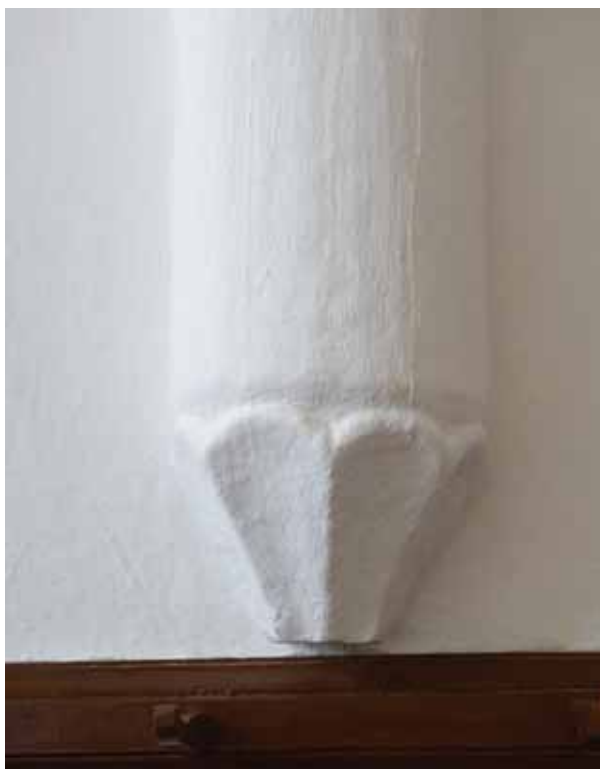
9. Konzol a szentélyben

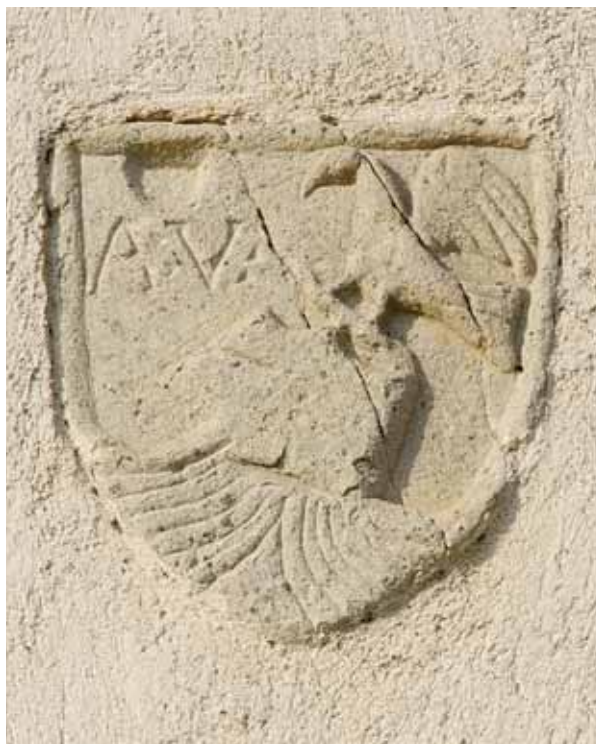
10. Címerpajzs a hajó déli homlokzatán

A hajó nyugati falán, kétoldalt a toronytól egy-egy kisméretű, csúcsíves ablak látható fent, melyek inkább az újkorból származnak, s a karzattal összefüggésben keletkezettek.<sup>14</sup> A hajó déli falát két ablak s közöttük egy ajtó bontja meg, elrendezésük egymáshoz képest szabályos, de a homlokzaton aszimmetrikusan helyezkednek el. A rézsús bélletű, külső keretükön élszedéssel kialakított, csúcsíves és mai formájukban bizonyosan újkori ablakok helyett Henszmann még félköríves lezárású nyílásokról beszél, s cikkének metszetén is ilyenek jelennek meg.<sup>15</sup> A csúcsíves ajtó a falsíkra merőleges oldalaival szintén újkori kialakítású, s ha egyáltalán volt itt a középkorban bejárat, annak a formájára nézve nincs információnk.<sup>16</sup> Nagyjából az ajtó felett, közvetlenül a főpárkány alatt provinciális faragású, háromszögű címerpajzs jelenik meg a falban. Szélén pálcátag fut körbe, egyszerű formákkal kidolgozott címerábrája középen talán koronára utaló, homorú ívekkel lezárt, heraldikailag jobbra néző csőr(?)sisakból, ennek alsó széléről lenyúló, legyező alakban vésett vonalakkal érzékeltetett „sisaktakaróból” és

a sisak tetején faágon álló, jobbra forduló, szárnyát fel-emelő madár alkotta sisakdíszből áll. A pajzs heraldikai értelemben vett jobb felső sarkában korai humanista kapitális típusú betűkkel írt A és V monogram jelenik meg, háromszög alakú interpunkcióval. A bizonyosan másodlagos elhelyezésű címer eredeti helye ismeretlen, s az sem

A templom és a püspök közötti valamiféle, nehezen értelmezhető kapcsolatra a déli bejárat felett látható címer is utal. A pajzs felületén meglehetősen szervesen elhelyezett és bizonytalan vonalvezetésű A és V betű lát-

ható, melyek nyilvánvalóan Vetési monogramját hivatottak megjeleníteni. A pajzs nyomott arányú, háromszögű alakja összeegyeztethetőnek is tűnik Vetési személyével és a XV. századi építkezés feltételezett időpontjával.<sup>38</sup> A pajzsban ábrázolt sisak és sisakdísz ugyanakkor meglehetősen különös megoldás, legalábbis a kőfaragásból nem ismert, a címerpajzs nélküli sisak-sisakdísz kompozíció pedig tipikus XIV. századi forma, noha a XV. század közepéről is találunk még rá példát.<sup>39</sup> Az oldalról megjelenített, ágon álló madár ráadásul nem egyezik Vetési sok helyről ismert, egységes címerábrájával, a szemből ábrázolt, szárnyait széttáró madárral (karvaly).<sup>40</sup> A vetési faragvány feltehetően a régi családi címert mutatja, amely a Kaplony nemzetségből leszármazó egyéb családoknál is kimutatható.<sup>41</sup> Az ábra eltérését lehetne még azzal magyarázni, hogy veszprémi püspöksége előtt talán Vetési is ezt használta, de a címeren látható betűk egyértelműen későbbi időszakra utalnak.<sup>42</sup> A tulajdonos monogramjának megjelenése a címerpajzson, vagy azzal kapcsolatban a XVI. század első felétől vált valamelyest használatossá.<sup>43</sup> Vetési monogramja ráadásul korai humanista kapitálissal van írva, s e betűtípusnak a magyarországi elterjedésével – noha a XV. század utolsó negyedében néhány fő emléknél már kimutatható –, a XVI. század elejénél korábban, legalábbis falusi környezetben, aligha számolhatunk.<sup>44</sup> Mindezt leginkább talán úgy magyarázhatjuk,
