Papp Szilárd

Akli (Оклі), református templom

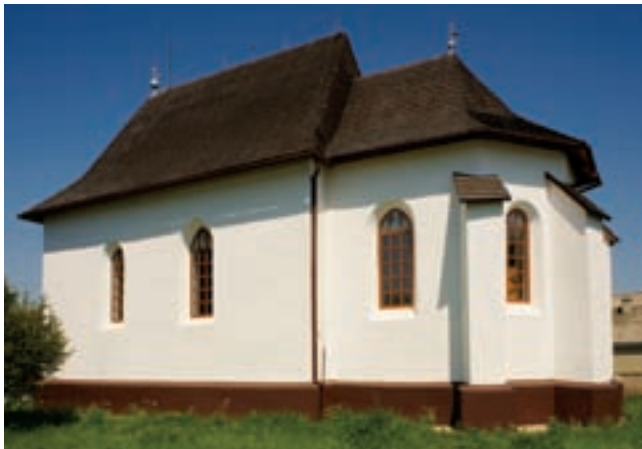
1. A templom délkeletről

A település nagyságrendjét tükröző, kisméretű, keletelt templom jórészt ma is középkori formájában látható (I–3. kép). Falzatának anyaga az újabb, vastag meszelés miatt nem állapítható meg, szintén fehérre meszelt szerkezeti elemeit legalábbis részben kőből faragták.³ Téglalap alaprajzú, síkfedésű hajójához egy-egy falfélszélességgel vékonyabb, a nyolcszög öt oldalával záródó, egyetlen boltszakaszos szentély csatlakozik. Középkori eredetű, négyoszög alaprajzú sekrestyéjének falai a szentély északkeleti sarkánál és a hajó északkeleti sarkától némileg nyugatra támaszkodnak neki a templomhoz. Egykori falazott toronyra utaló nyomok az épületen nem láthatók. A templomot egységes,

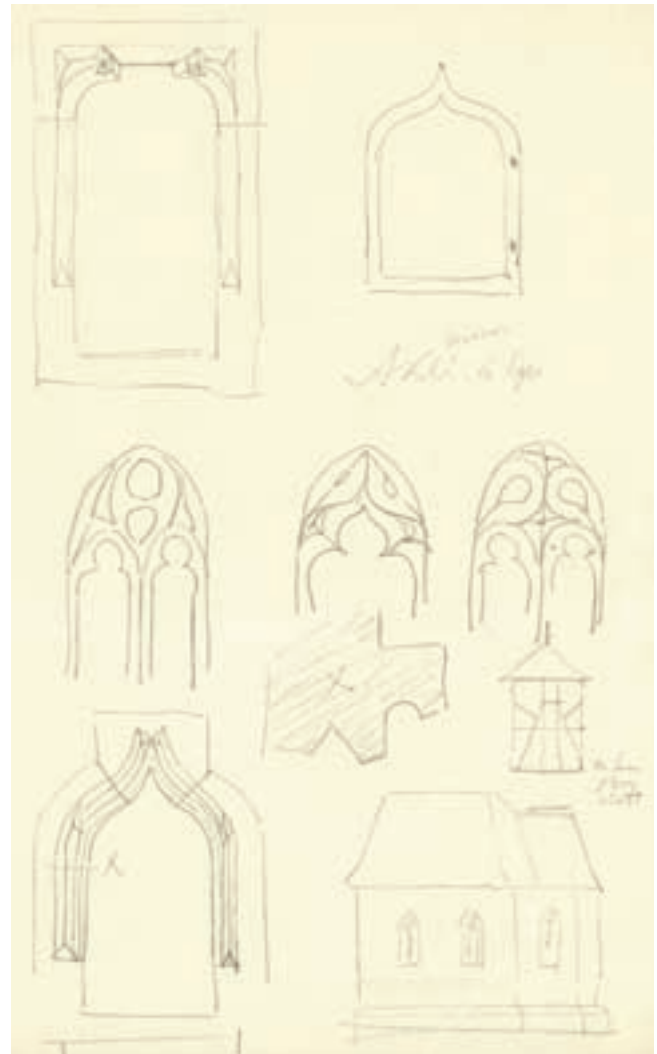
2. A templom déli homlokzata és részletrajzok (Schulcz Ferenc, 1864)

homorlat, a másik oldalán egyszerű élszedés fut (8. kép). A szentély északi falán kőkeretű, élszedett profilú, szemöldökgyámos sekrestyeajtó látható, a gyámok végződésénél átmetsződő profillal (2. kép). Tőle keletre szabálytalan záradékú, számárhátíves fülke jelenik meg, profil helyett tokhoronyra emlékeztető kerettagolással. A déli oldal ke-

- ⁵ Schulcz Ferenc 1864-es rajzán, melyen részletrajzok mellett a templom déli homlokzata is látható, a lábazati párkány szintén rézsús, főpárkány pedig nem jelenik meg. Forster Központ, Tervtár, ltsz.: K 13459.

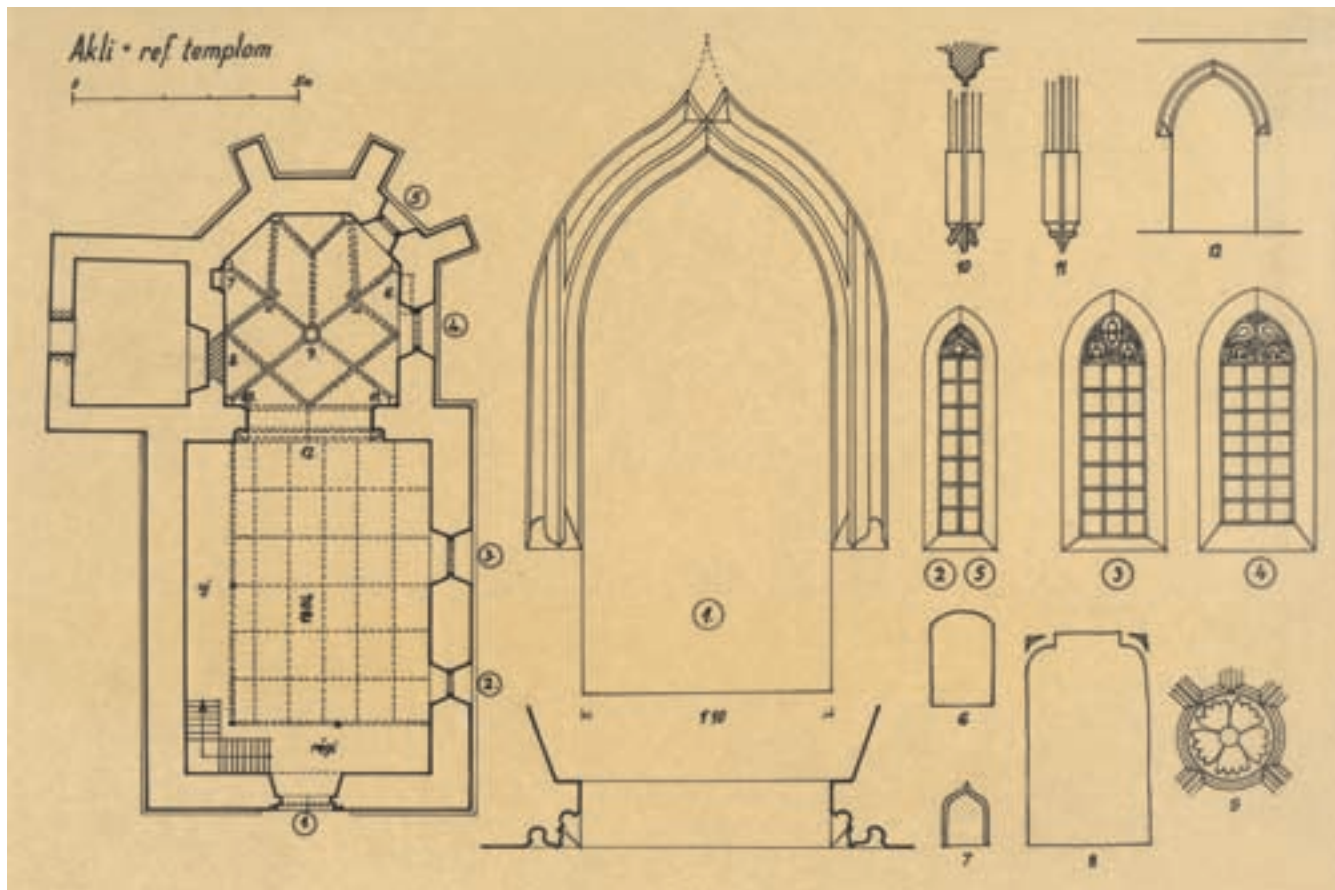
3. A templom alaprajza részletrajzokkal (Várnai Dezső, 1940)

A szentély déli és délkeleti falán a hajóablakkal azonos kialakítású és elhelyezkedésű egy-egy ablak látható (3. kép). A kétosztatú déli nyílásait fünt orrtagos félkörívek zárják, rajtuk összeboruló halhólyagok jelennek meg. A másik, egyosztatú nyílásnak egyszerű, orrtag nélküli számárhátív alkotja a mérművét. A lábázat nélküli sekrestyén kívül középkori részletformák nem tűnnek fel.

A szentélyt hálóboltozat fedi, amelynek alapvázát két, egymásra majdnem merőleges keresztborda alkotja (3, 9. kép). Ezt egészíti ki az északi, nyugati és déli fal ívmezejének záradékából V alakban hozzájuk futó két-két borda, továbbá keleten, a záradékokban szokásos, Y alakban ívelő bordaszakaszok. A bordák profilja kétszer hornyolt. A boltindítások alját eltérően kialakított konzolok alkotják, melyekről hengeres faloszlopok indulnak felfelé. Nem sokkal a konzolok felett ezek felületéről válnak ki a bordák, részben visszametszett orrtaggal. A délnyugati, délkeleti és a záradék déli sarkában a bordák orrtagja azonban már a konzolok felületéről indul. A délnyugati sarokban profilozott tölcserkonzol látható, az északnyugatiban konzol helyett sátoztetőszerű forma figyelhető meg, melyen már szintén megjelenik az innen induló borda orrtagja (3. kép). A záradék két nyugati sarkában kettőstalpú tornapajzs díszíti a konzolokat. Az északnak a felületén, melynek felső szélét szembefordított, kettős hullámvonallal alakították ki, nem látható címer, a délién nehezen kivehető, talán oldalékes ábra domborodik, amely még leginkább a Gutkeled nemzetség címerét juttatja az eszünkbe (10. kép).⁸ A záradékfal északi sarkában a konzol helyén már csak alaktalan tömb látható, a délit egykor feltehetően emberfő díszítette, hajának részlete az egyik oldalon még kivehető.⁹ A boltozat hengeres zárókövén a bordaprofil nem fordul körbe, alsó felülete jelenleg

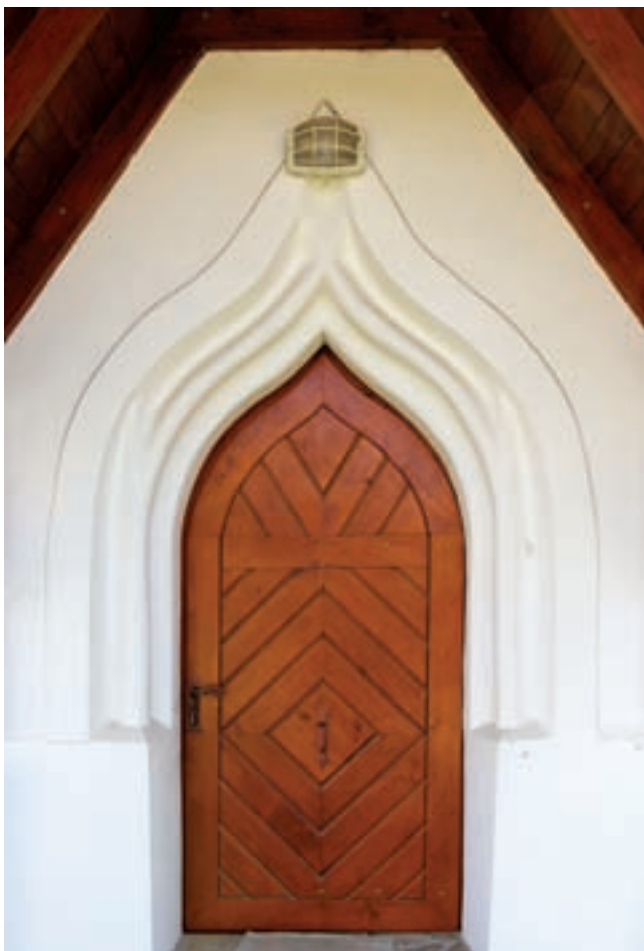
A hajó nyugati homlokzatát egyedül a tengelyébe állított ajtó tagolja, melynek számárhátíves záródású kerete van (4. kép). Profilja a vállvonalnál tagozatszétválást, a záradékban pedig átmetsződést mutat. A profil a felújítások, vakolások következtében erősen elnagyvult. Két homorlat között pálcatszerű formát mutató kialakítása egykor biztosan tagoltabb volt, amire már az is utal, hogy vállvonala felett a pálcátagot kísérve egy másik tagozat maradványa is feltűnik. Eltérőek az információink arról, hogy eredetileg milyen lehetett. Schulcz Ferenc 1864-es rajzán, ahol az ajtó nézeti felmérése mellett profilja is látható, kívülről ék alakú bemetsződés, majd két átlós lemeztag között homorlat jelenik meg (2. kép).⁶ Várnai Dezső (1910–1975) felmérésén viszont már homorlatok által közrefogott, pálcátaggal bővített, átlós elhelyezkedésű körtettagot látni (3. kép).⁷ A keret lábázatának felső záródása mai alakjában valószínűleg szintén modern kialakítás, s a gúlás megoldás, amelyből a profil közvetlenül nő ki, a rajzok alapján az eredetinek lapított utánzata lehet.

4. A hajó nyugati kapuja

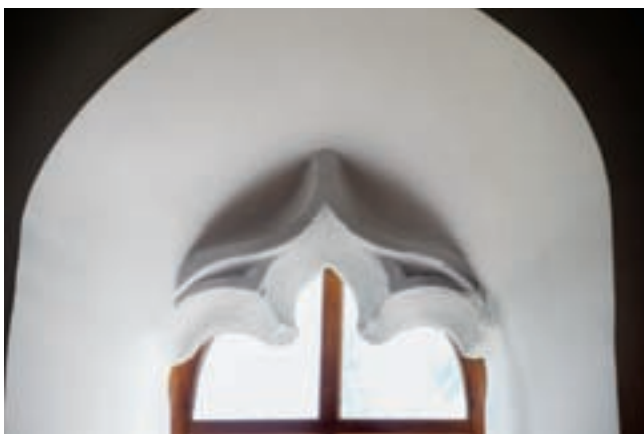
A hajó déli falát két csúcsíves, rézsús bélletű, mérműves ablak tagolja. Az egyosztatú nyugati vékonyabb és némileg alacsonyabb, mérműve egy-egy orrtaggal bővített számárhátívet mutat (5. kép). A másik kétosztatú, nyílásai

5. Mérmű a hajó déli falának nyugati ablakában

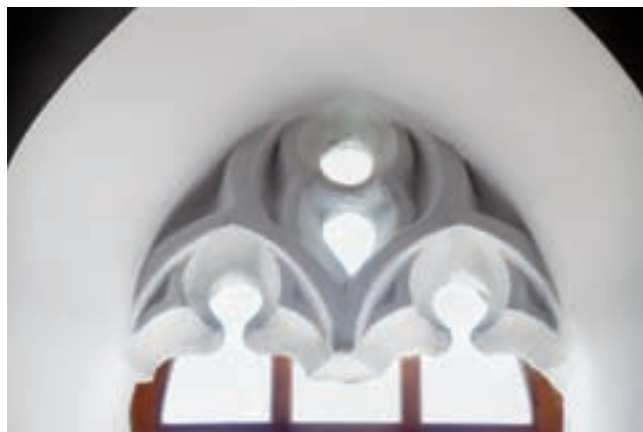
fünt orrtagos csúcsívvel záródnak, ami felett középen szintén orrtagos, álló halhólyag tölti ki az ívmező felső részét (6. kép). Az ablak osztópálcáját Schulcz még látta. A hajó északi homlokzata lábázatától eltérően teljesen tagolatlan.

6. Mérmű a hajó déli falának keleti ablakában

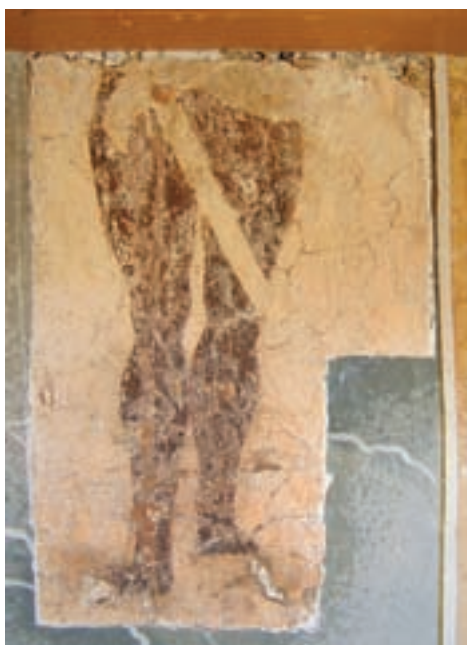
A hajó belsejében két ablak utal középkori eredetére. Kiss Lóránd az északi hajófalán nyitott kutatóablakot, ahol az első meszelt rétegen egy álló alak lábai, egy felszerszámozott ló és még egy alak ruházata voltak láthatók. A falfestmény secco technikával készült az érdes felületű vakolatra, színei: téglavörös, fekete, bordó, lila, elszíneződött zöld. A XV–XVI. század fordulójáról származhat, feltehetően a Királyok imádása jelenetet ábrázolták (7. kép). A falképet később visszameszelték. A csúcsíves diadalív pillérei a vállvonallig tagolatlanok, ahol rézsús felületből válik ki az ív profilja: nyugat felé rézsúbe metszett

7. Falkép részlete a hajó északi falán

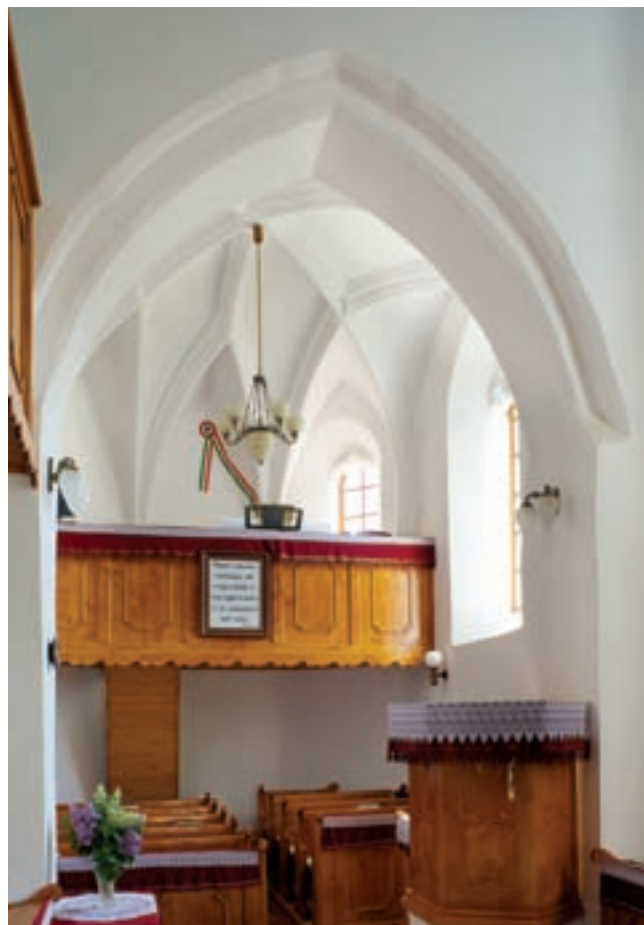
8. A szentély belseje nyugatról

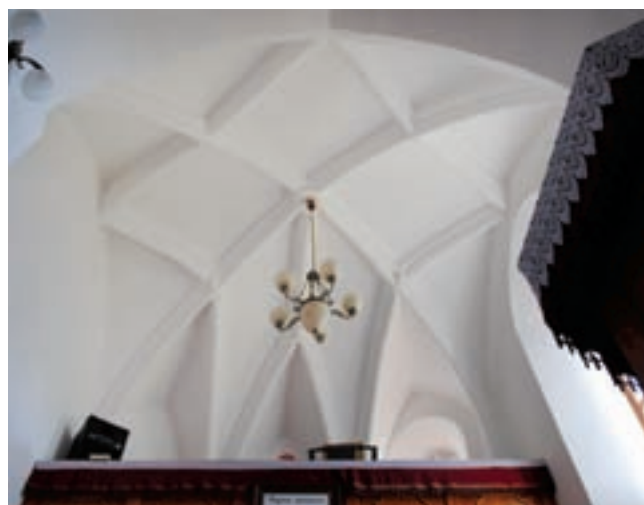
9. A szentély boltozata

kori megoldás.¹³ Habár az 1430-as években már feltűnt az országban a szentélyboltozat alaprajzi típusa, két csomópontjának bordaátmetsződése legkorábban az 1480-as években jelent meg uralkodói építkezéseken.¹⁴ Az ugoicsai falusi plébániatemplom esetében mindez azt jelenti, hogy az építkezéssel leginkább 1500 körül, illetve a XVI. század első negyedében, harmadában lehet számolni.

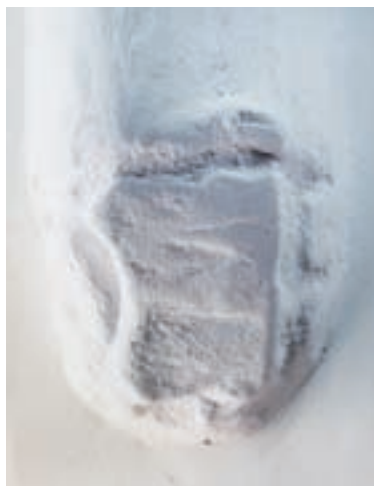
10. Konzol a szentély záradékfalának déli sarkában

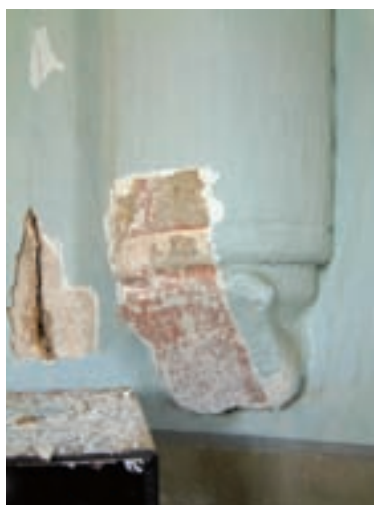
dísztelen.¹⁰ A tőle északkeletre és délkeletre eső csomópontoknál a bordák végződésai átmetsződnek egymáson. Kiss Lóránd falkutatást végzett a szentélyben is, ahol az első vakolatréteg azonos volt az északi hajófal érdes felületű vakolatával. A szentély kőelemein (sekrestyeajtó, szentségtartó, boltozati bordák, konzolok), a második meszelt rétegen vörös és szürke színezés vált láthatóvá, a konzolok címerpajzsait vörösre színezték (11. kép).

11. Konzol a szentély záradékfalának déli sarkában, kutatás közben

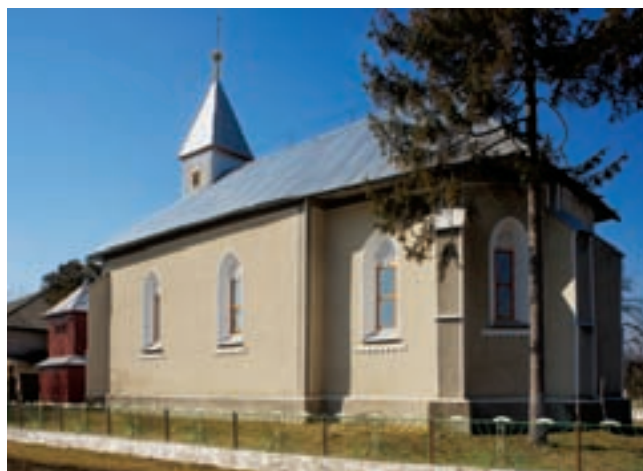
12. Csepe, a református templom délkeletről

E datálás illeszkedik a környék egykorú templomépítészetéhez is. Méretét, arányait és főként boltozatát illetően közel áll Aklihoz a tőle nem messze, délre fekvő, Szatmár megyei Egri református temploma, ahol a szentély csillagboltozatán szintén feltűnik a bordaáthatás.¹⁵ Összképét illetően, de azonos nyugati kapujával és részben egyező mérműveivel szoros analógiája a két falunyira fekvő Csepe (Чена) református temploma is (12–13.

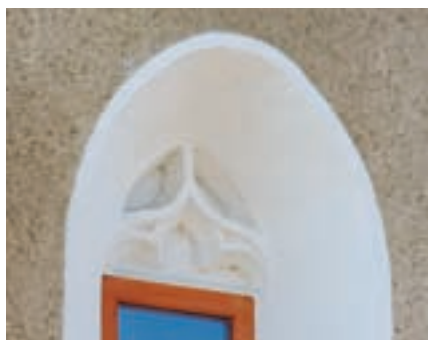
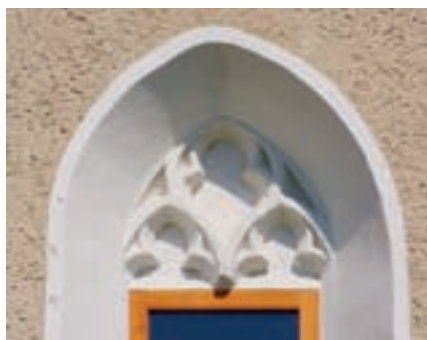
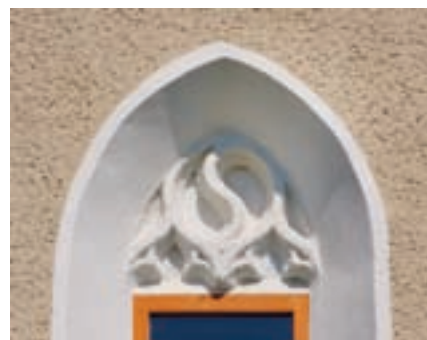
13. Csepe, református templom. Ablakméművek

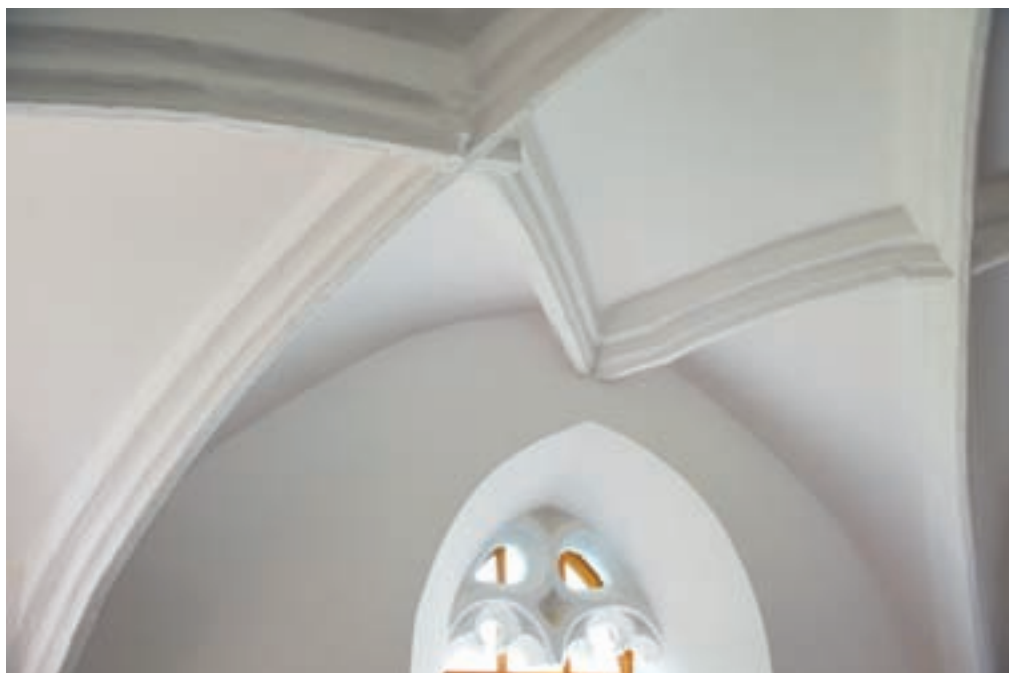
14. Akli, református templom. A szentély boltozatának és egyik ablakának részlete
