Nagybégány (Велика Бігань), református templom

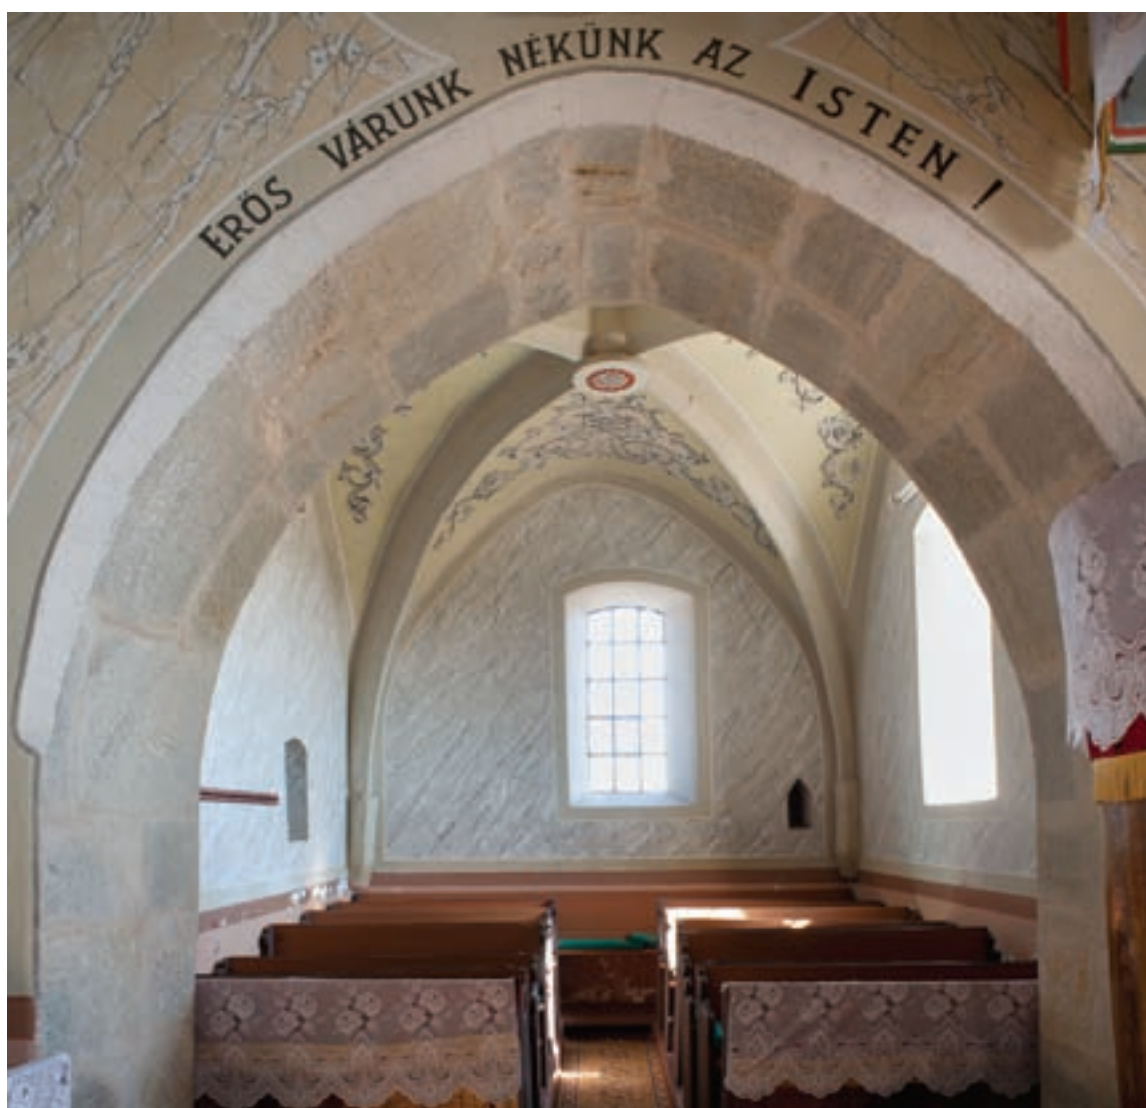
1. A templom szentélye kelet felé

A település keleti részén fekvő keletelt templom szentélye egyenes záradéku, a hajónál egy falvastagságnival keskenyebb. Támpillérek nem gyámolítják e majdnem négyzetes alaprajzú teret, melynek északi oldalán álló sekrestyéjét feltehetően a XVIII. században lebontották. A helyi kegyes hagyomány szerint mellette egykor kápolna alapfalai látszottak.⁸ Hajóját ma a szentéllyel közös gerinc alatt futó tető fedi, így középkori tömegformálása egyáltalán nem érzékelhető. Alaprajzi elrendezését és méretét tekintve legközelebbi analógiája a légvonalban alig 20 km-re található lónyai református templom.⁹ A jelentős, – feltehetően XVIII. vagy XIX. századi – átalakításkor nyíláskerekeit is megújították, illetve a XX. században homlokzatvázolatait is kőporosra, cementhabarcsra cserélték. Ablakait kiszélesítették és szegmensívéssé alakították, akárcsak déli kapuját, de ott ma az sem állapítható meg, hogy volt-e középkori előzménye. A falkép hiányaiban törtkő falazat látható, de Lehoczky szerint: *A templom kőből és téglából készült.* Koronázó párkánya nincs, és tömbszerű lábazati párkányáról sem derül ki, hogy az építéssel egyidős-e.¹⁰ Így ma egy jellegtelen épület benyomását kelti, melynek szinte minden középkori műrészlete eltűnt. A XVIII–XIX. században emelt torony megvédte nyugati kőkeretes kapuját, így annak ellenére, hogy vastag átfestések fedik, az ma is jó megtartású. Egyszerű, csúcsíves záródású kapujának rézsűsen lemetszett tömbszerű lábazatáról indul körbefutó, homorlattal elválasztott körte- és pácagja.

Fennmaradt csúcsíves, a hajó felé eső oldalon a boltzat indításától élszedéssel tagolt diadalíve, melyet nagy-

méretű kváderekből falaztak. Ez még minden bizonnyal az első építési periódusból származik, mivel kőanyaga ugyanolyan lyukacsos, porózus szerkezetű, mint a korai bordáké. Szentélyének beboltozására két periódusban került sor. Korai boltozata még a XIV–XV. század fordulóján elpusztulhatott, ezért volt szükség újraboltozására. Ennek a kb. egy méter magasban induló bordázatnak csupán a sarkokban maradtak fenn alsó elemei. A falhoz kapcsolódó hasáb alakú, egyetlen tömbből faradott bordák 60–80 cm hosszúak, és csak alsó végükön szűkülnek össze kúposan. Ekkor nem alkalmaztak konzolt az indításnál. A második periódusban épült boltozat karcsúbb, egyszerű hornyolt bordái lapos, tárcsa alakú zárókőre futnak össze (1. kép). Leginkább a lónyai, csarodai, márokpapi, beregardói (Чепивка), távolabbról a vámosatyai református templomok bordatípusaival, zárókőveivel mutat rokonságot.¹¹ Keleti szentélyfalában megmaradt az egyszerű kiala-

kítású, csúcsíves szentségtartó fülke. Felületét érdemes vizsgálni, mivel kicsit merev egyenes záradéka esetleg téglából falozott álcúcsívet rejthet. Északi falában is található egy nagyobb fülke, de ennek szegmensíves kialakítása újkori átalakításra, bővítésre utalhat.

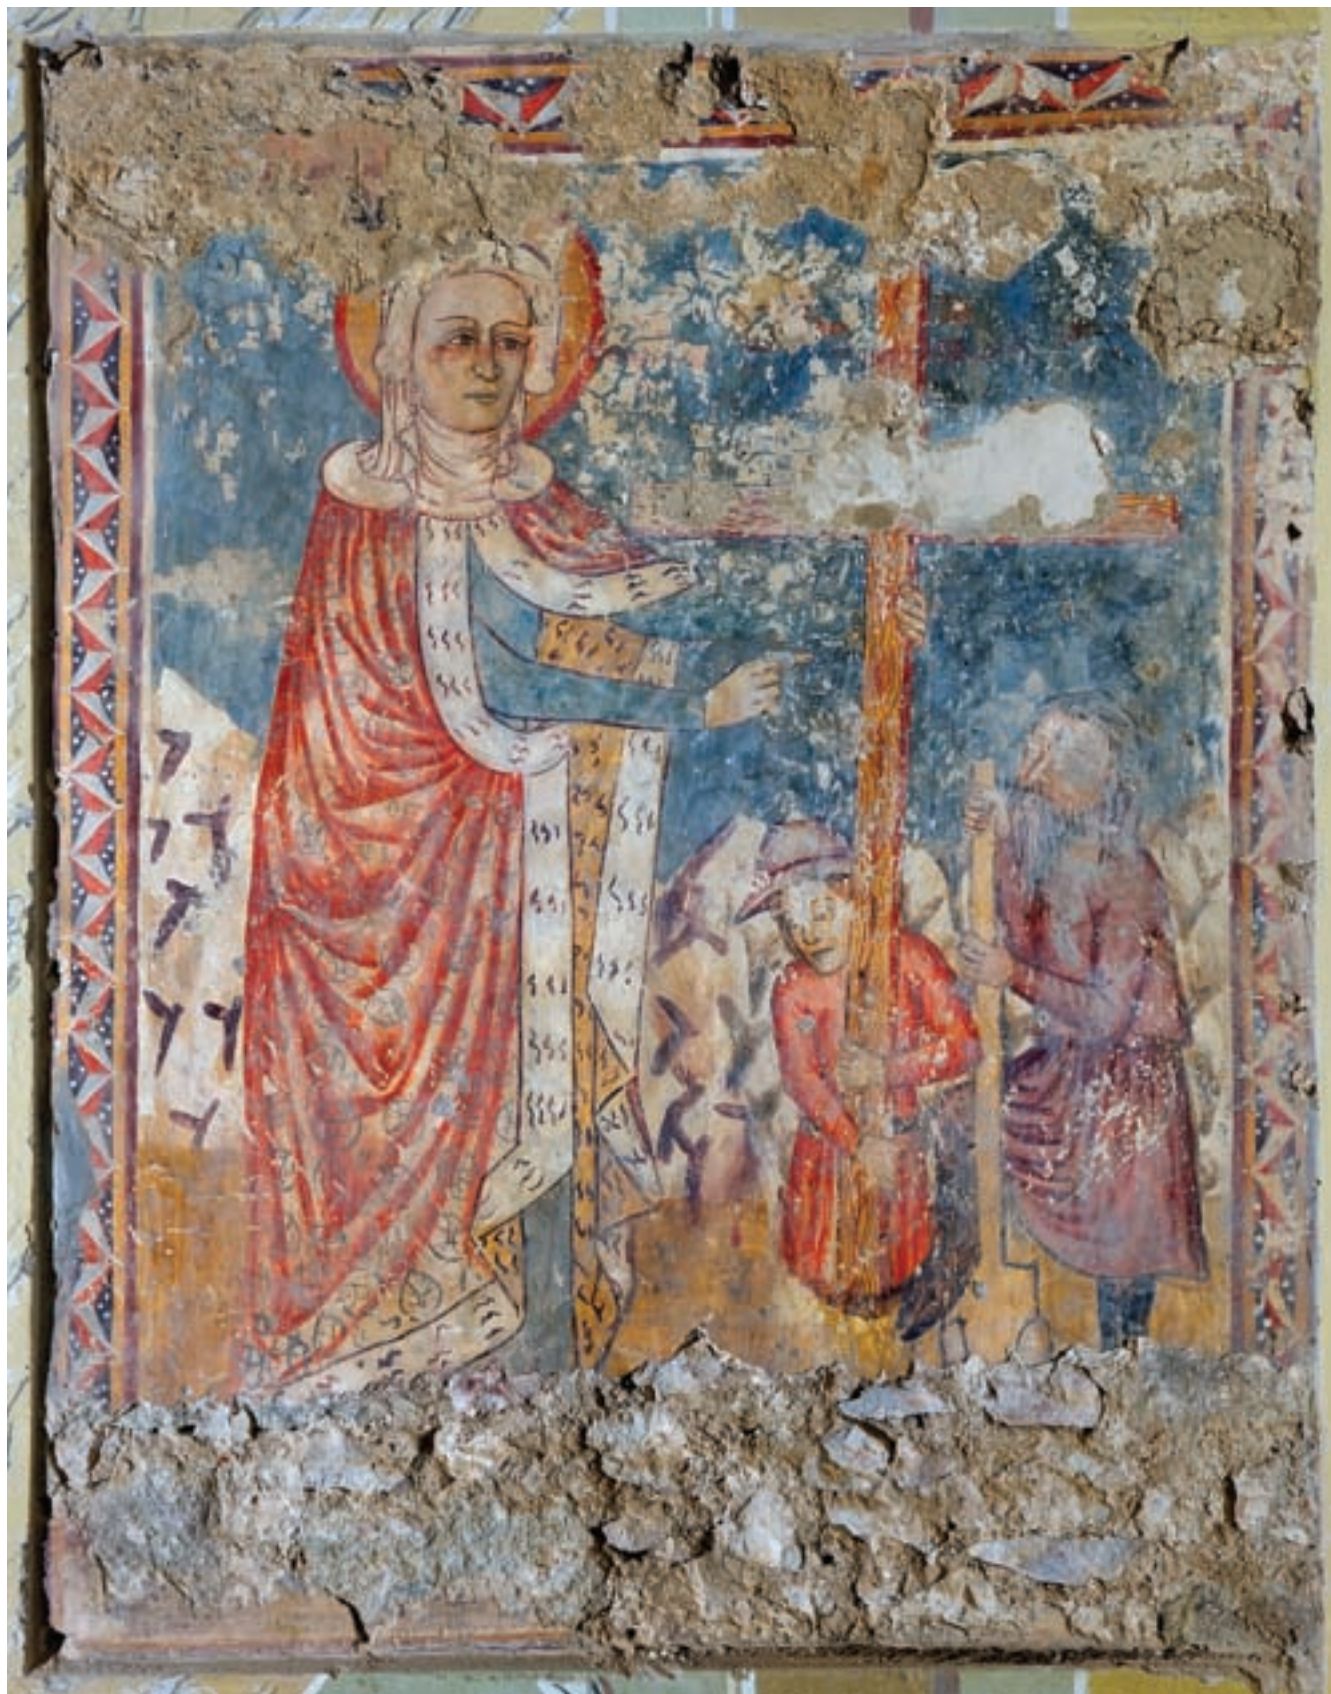
2. A Szent Ilona-freskó

rást, és megkezdtük a falkép feltárását, melyen csak egy dicsfény volt némileg sejthető, mivel felületét enyves, illetve részben meszes festékrétegek fedték. Környezetében 3–4 cm vastagságú cementvakolattal egyenlítették ki a középkori falazat egyenetlenségeit, tehát a freskó szintje ma lényegesen mélyebben található. A 167×210 cm befoglaló méretű kép közvetlenül a diadalívnél, a padlótól 178 cm-re található (2. kép). Jelenleg nem tudjuk, hogy más ábrázolások kapcsolódnak-e hozzá, mivel további kutatásra nem volt lehetőségünk. Az viszont bizonyos, hogy a diadalív béléteről eltávolították a középkori vakolatot.

A képmzőt három oldalról fehér, vörös és okker színű vonalazással határolt, zezugmustrás keretezés övezi. Festészeti emlékeken e ritkán megjelenő motívum leginkább középkori épületdíszekről ismert.¹³ Ott is inkább román kori faragványokon jelenik meg. Falképen legközelebbi analógiája a szőlősvégárdói (Підвиноградів) református

írt szöveg. Még érzékelhető, hogy három sorban 2–3 cm-es minuszkulákkal festették a feliratot a 11 cm széles, sárga mezőre. A figurák térdmagassága alatt élénk sárga szín jelzi a talajt, felette viszont stilizált sziklák jelennek meg. Az ég élénk kékje markánsan kiemeli Szent Ilonát és a Szent Keresztet. A főalak koronája alatt pártát és vállig érő fátylat visel, mely a nyakát is eltakarja. Vállát sárga bélésű, hermelinszegélyes, vörös köpeny fedi. E köpenyt szabadkézzel festett, kerek mustrák díszítik. Alóla a karra szorosan tapadó kék színű ruha tűnik elő.

Mivel sem az építéstörténethez, sem a falképek keletkezéséhez nem rendelkezünk történeti forrásokkal, így arra a következtetésre jutottunk, hogy a falkép minden bizonnyal a második építési periódusban – a szentély újbóli beboltozását követően – készült. Kifestését tekintve a két rokon emlék keletzése lehet perdöntő. A korábbi szakirodalomban tág időhatárok közé, a XV. század elejétől a végéig datálták azokat. Rómer az utóbbi mellett foglal állást. Szőlősvégardó templomának építészeti tagozatai akár ezt a datálást is megengednék, de mivel ott az alaprajzi elrendezés egy jelentős átépítést sejtet, ezért akár egy korábbi periódushoz is tartozhattak a falképek. Feketeardó esetében is valószínűsíthető, hogy a XV. század második felében átalakítási munkákat végezhettek a templomban. Így a magunk részéről inkább a XV. század első harmadában történő kifestést valószínűsítjük. A szentélyboltozat esetében említett lónyai párhuzam – ahol az 1413-as kifestést megelőzően boltozhatták a szentélyt – Bégányban is egy XV. század elején történt boltozatépítést valószínűsít. Így talán nem tévedünk, ha egy 1410–1420 körül készült kifestést feltételezünk.
